INFORME PRELIMINAR
INCIDENTE GRAVE

COL-24-35-DIACC

Apertura de la bodega de carga delantera en vuelo

Matrícula N494GP

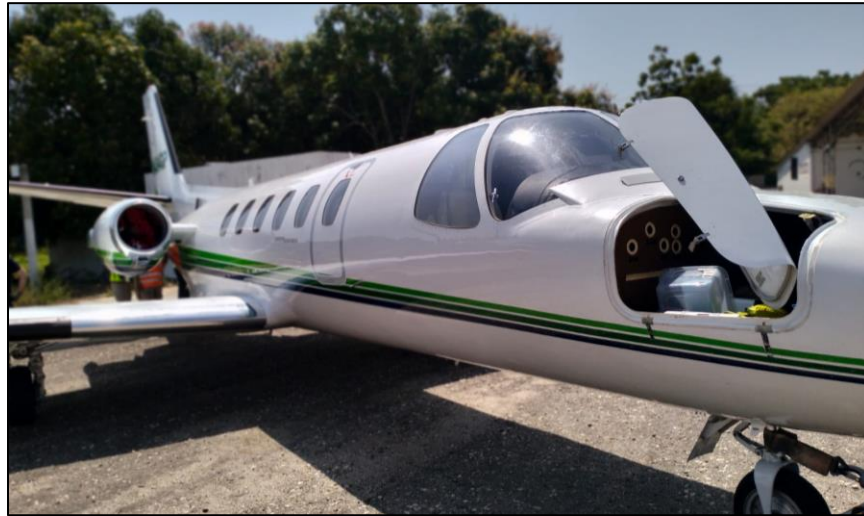
Figura 1. Estado final de la aeronave N494GP.

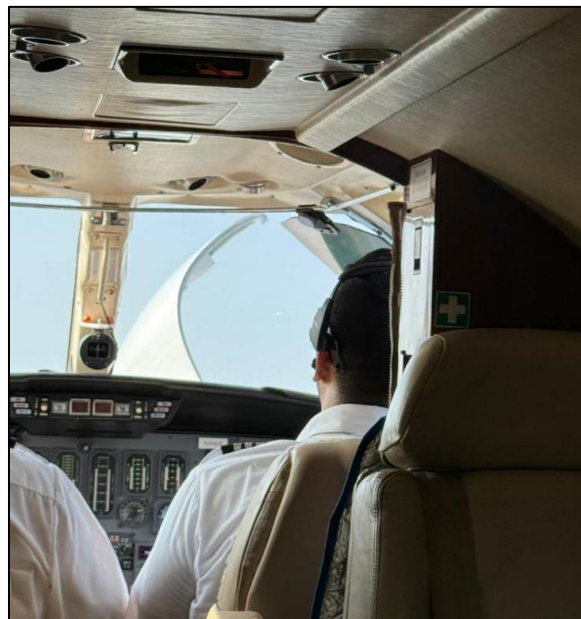
Una vez en el aire, aproximadamente a unos 100 pies de altura y aún con el tren de aterrizaje extendido, la puerta de la bodega delantera de carga del lado derecho se abrió completamente. Los elementos que se encontraban dentro de la bodega de carga, incluyendo los protectores de la entrada al motor, chalecos reflectivos y cubrebocas, se salieron de la bodega y fueron succionados por el motor derecho.

Figura 2 Compuerta abierta en vuelo. Fuente: pasajeros a bordo.

Para entonces, la compuerta de la bodega de carga delantera derecha se había desprendido de su bisagra delantera y se había movido hacia atrás replegándose hacia las ventanas delanteras de la cabina de pilotos y obscureciendo la visibilidad hacia el exterior del lado del comandante.

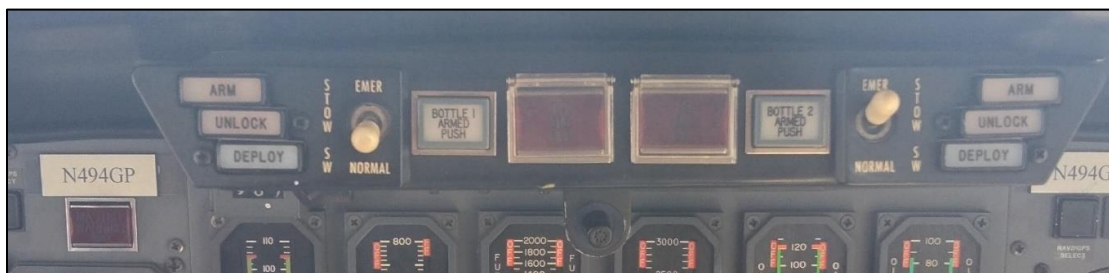
Figura 3. Posición del interruptor de EMER STOW del reversible derecho.

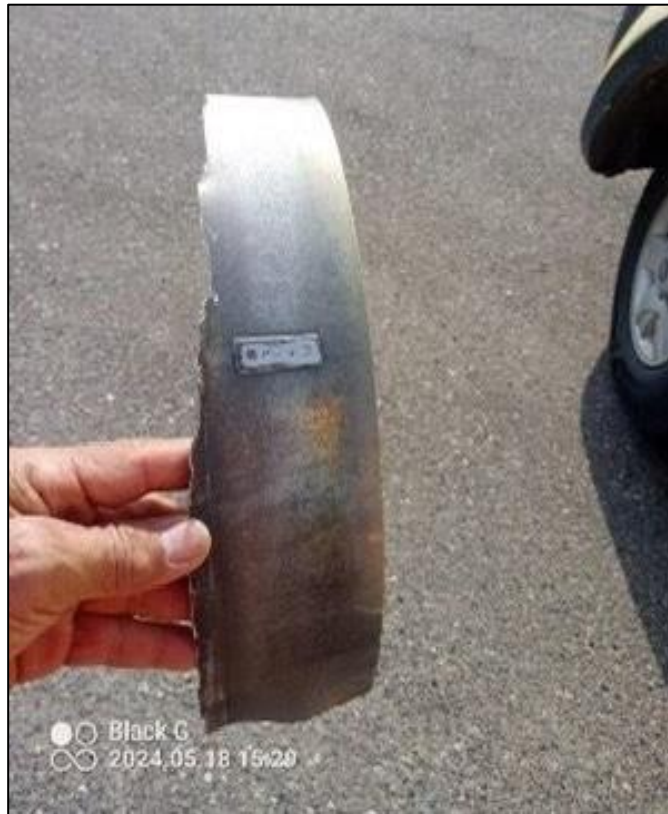
A las 15:18 HL la torre de control autorizó a aterrizar al N94GP con viento de los 040 grados y 10 nudos. El Cessna Citation II cruzó el umbral y sentó ruedas aproximadamente a unos 400 metros desde la cabecera 05. Durante el enderezamiento para su toma de contacto, cayó de la aeronave sobre la superficie de la pista una pieza metálica curvada de unos 40 cm de longitud perteneciente a la turbina derecha.

Figura 4. Pieza metálica encontrada sobre la superficie de la pista 05.

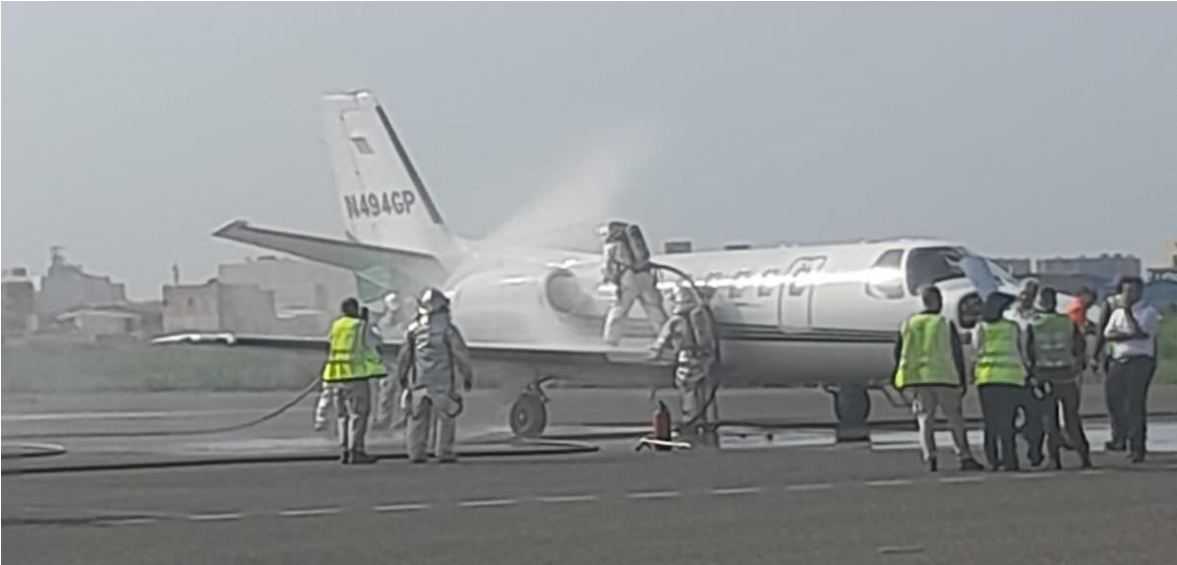
parqueo. Una vez el avión se detuvo, los pilotos y los pasajeros desembarcaron por sus propios medios. No se realizó evacuación de emergencia. El comandante de la aeronave y los bomberos decidieron aplicar agua a presión a la turbina derecha como medida de prevención.

Figura 5. SEI aplicando agua en la turbina derecha. Fuente: Grupo Aeroportuario del Caribe.

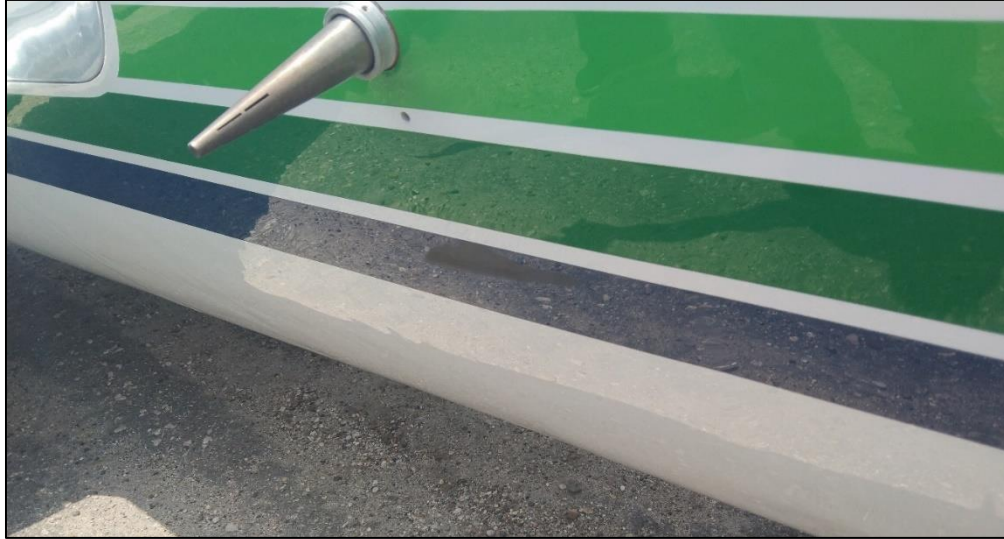
Durante la investigación de campo se pudo constatar que la aeronave se encontraba íntegra con todas sus superficies de control en buen estado, la turbina izquierda no presentaba daños y el fuselaje conservaba su integridad estructural. Se pudo evidenciar una marca de transferencia en la parte central derecha del fuselaje a pocos centímetros del sensor de ángulo de ataque AOA. La superficie del plano derecho presentaba algunas marcas de transferencia en el extradós, desde aproximadamente la mitad de su cuerda aerodinámica hacia la entrada al motor.

Figura 6. Marcas de transferencia en lado derecho del fuselaje adelante del sensor AOA.

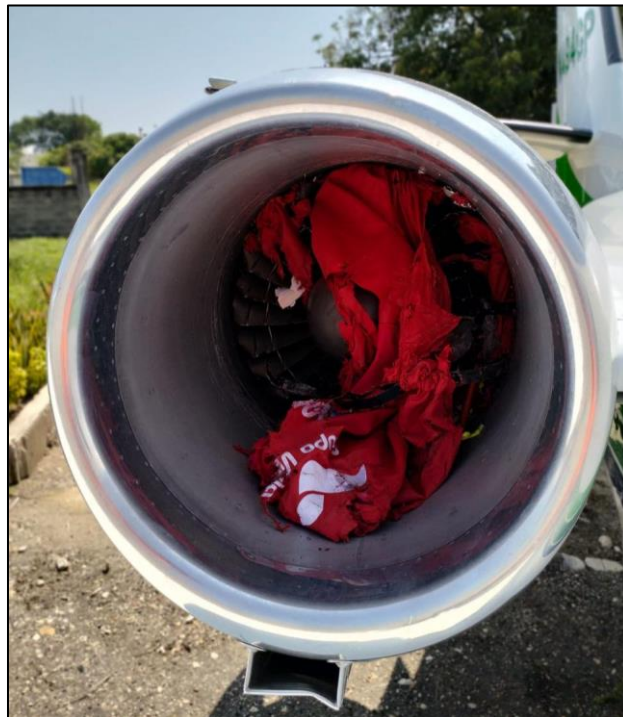
Se evidenciaron daños sustanciales en la turbina derecha con presencia de material foráneo FOD a la entrada del motor (parte de los cobertores de las turbinas, restos de chalecos reflectivos, tela y láminas metálicas pertenecientes a los elementos que se encontraban en la bodega de carga delantera), destrucción del recubrimiento de la cámara de combustión, señales de sobre temperatura en la etapa de turbina y material metálico en la tobera de salida. No se evidenciaron daños en las conchas de los reversibles del motor derecho; sin embargo, una evaluación posterior reveló presencia de material metálico particulado en el anidamiento de sus sensores.

Figura 7. Objetos foráneos FOD en la entrada del motor derecho.

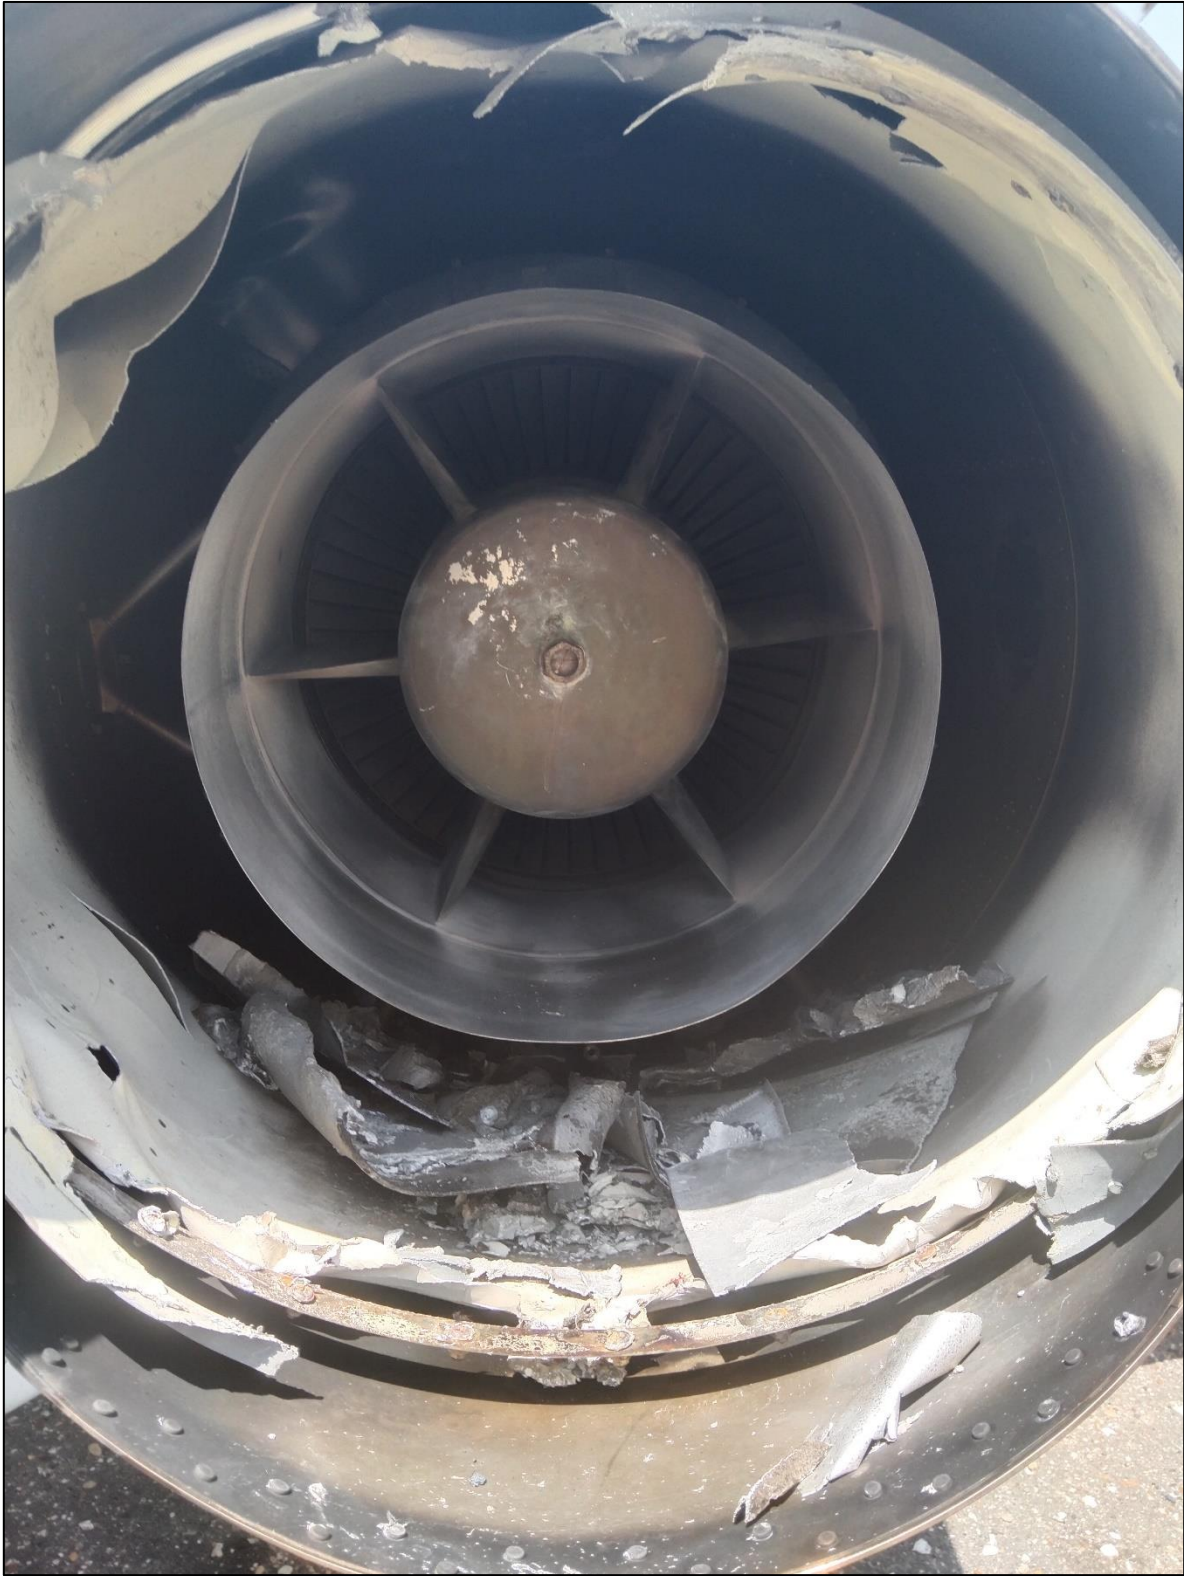
Figura 8. Daños en la parte posterior de la turbina derecha.

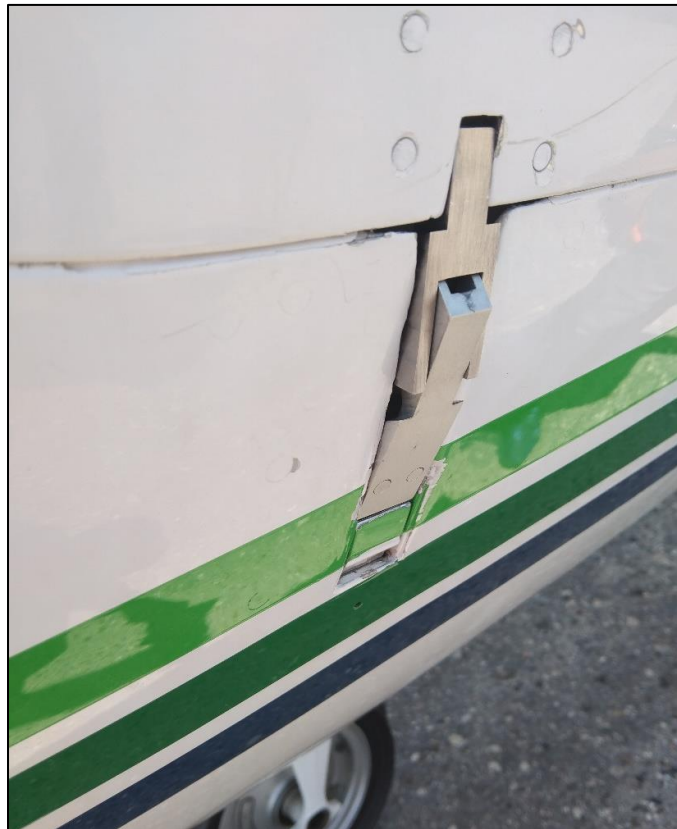
Se efectuaron pruebas a los seguros LATCH delantero y trasero, y a la cerradura con llave KEY LOCK de la compuerta de la bodega derecha encontrándose que todos funcionaban correctamente. No presentaban deformaciones que previnieran su funcionamiento o comprometieran su integridad. También se evaluó la continuidad eléctrica del circuito de la luz indicadora de puerta abierta DOOR NOT LOCKED del panel anunciador de la cabina de mando. Este se encuentra asociado a varias compuertas y puertas de acceso a la aeronave (incluidas las puertas de la bodega delantera), La prueba reveló que el circuito eléctrico y su luz asociada funcionaban correctamente.

Figura 9. Detalle del seguro trasero de la puerta derecha de la bodega de carga durante las pruebas de funcionamiento (en posición parcialmente desasegurado).

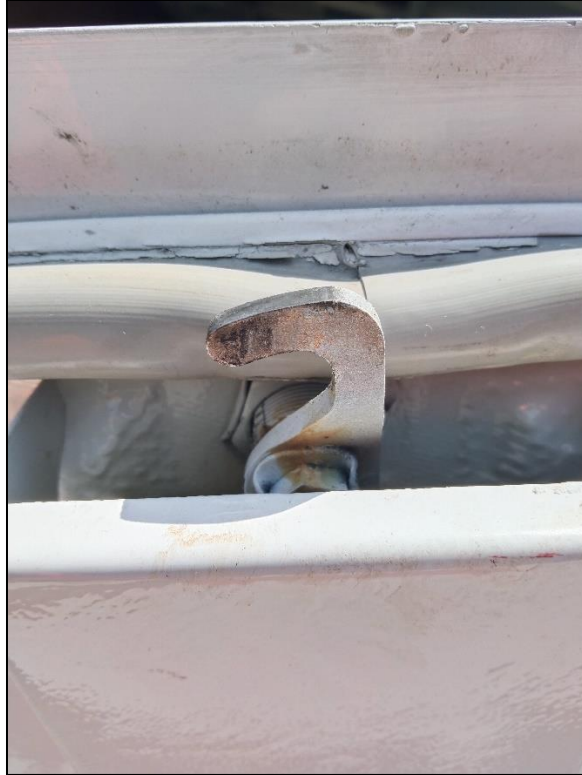
Figura 10. Pasador del seguro de la puerta derecha de la bodega de carga delantera.
