INFORME PRELIMINAR **INCIDENTE GRAVE**

COL-24-72-DIACC

Colisión contra obstáculo durante el despegue

Matrícula HK5216

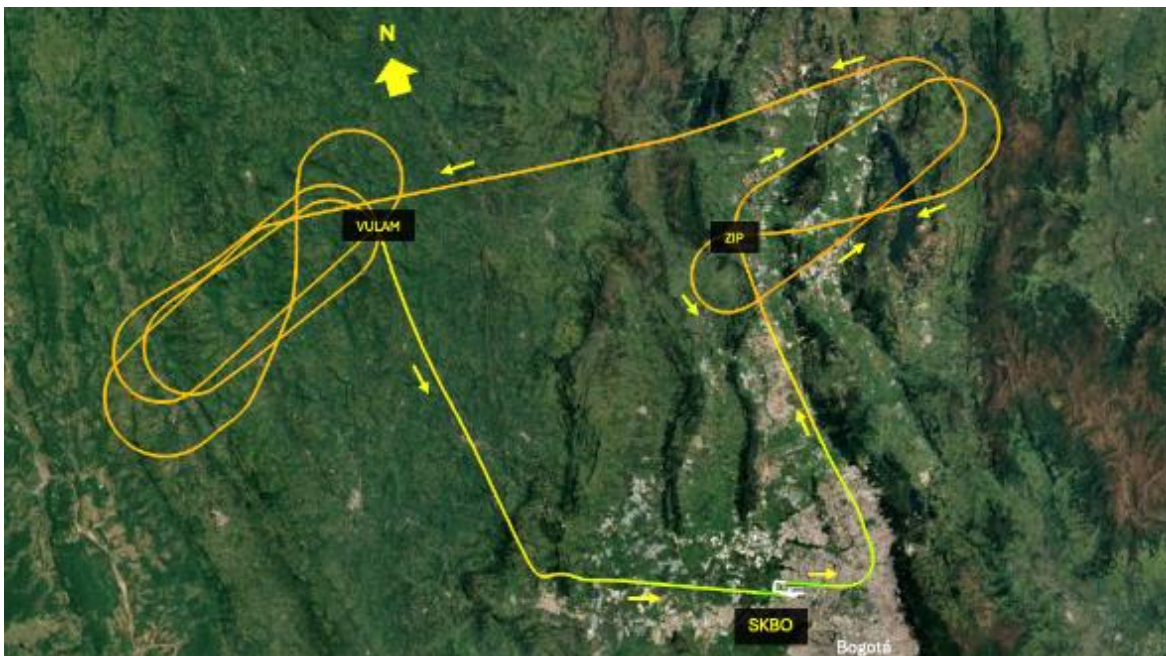
Imagen No. 1 – Trayectoria de vuelo efectuada por la aeronave HK5216

El ATC dio información de viento al HK5216 con dirección 280° y una intensidad de 09 KT, y lo autorizó a despegar. El PIC efectuó un *rolling take off*³ por la pista 14L, en el cual se consumió la totalidad de la longitud de pista. Es así como después de efectuar la rotación, la tripulación sintió un fuerte golpe que pensaron que estaba relacionado con el tren de aterrizaje.

A las 22:42 UTC, la aeronave aterrizó por la pista 14R; en la carrera de aterrizaje y durante la desaceleración la tripulación escuchó ruidos provenientes del tren de aterrizaje. Aun así, la aeronave frenó, y rodó por sus propios medios abandonando la pista por la calle de rodaje Kilo 8 hacia la posición Eco 18, donde finalmente fue parqueada.

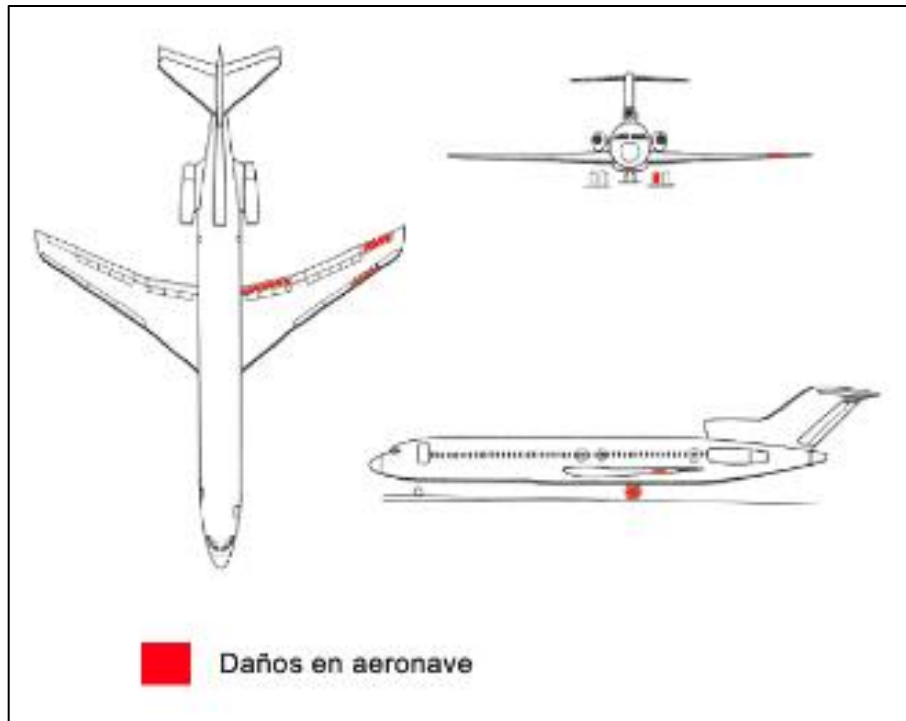
Imagen No. 2 – Localización de los daños en la aeronave HK5216.

- Daño en el borde de ataque del *slat* No. 2, del plano izquierdo.

- Daño en sección frontal del *tailskid*.
- Rompimiento del *flap* interior izquierdo, sección inferior.
- Rompimiento del borde de salida del alerón del plano izquierdo, sección inferior.
- Rompimiento del compensador del borde de salida del alerón, plano izquierdo.
- Daño y estallido de rueda No. 2

La revisión de los neumáticos de la aeronave encontró ligeros trazos de marcas de transferencia y corte en algunas ruedas del tren principal izquierdo y derecho. El daño en el *slat* No. 2 presentaba una afectación importante.

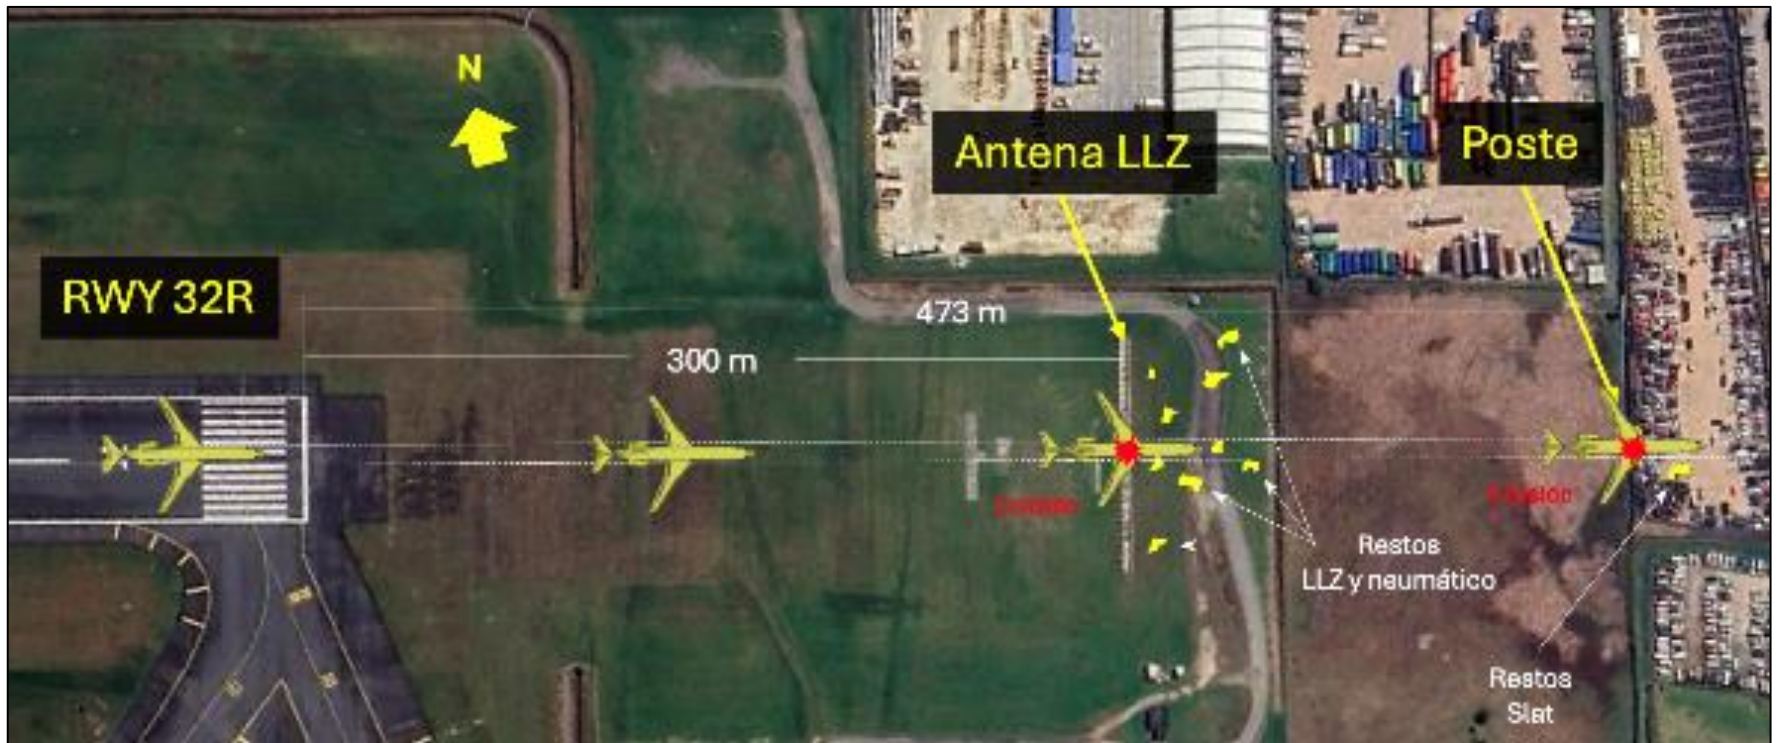
Imagen No. 5 – Ubicación del umbral pista 32R, antena localizadora (LLZ) y poste impactado.

Más adelante, a 473 m del umbral pista 32R, se encontró el daño en un poste de una altura aproximada de 6.40 m. Este poste estaba ubicado en un predio adyacente a la RESA, en las coordenadas N04°41'24.84" W074°07'15.48" y sirve de parqueadero de vehículos.

Los daños encontrados en la aeronave eran concordantes con los daños causados a la antena localizadora LLZ y al poste, determinando que la aeronave HK5216 había impactado con la antena durante despegue; sin embargo, la investigación efectuó la confirmación fehaciente de esta determinación, al efectuar una revisión de los videos tomados por las cámaras de los sistemas de vigilancia (CCTV) del LLZ, y del estacionamiento de autos contiguo a la RESA.

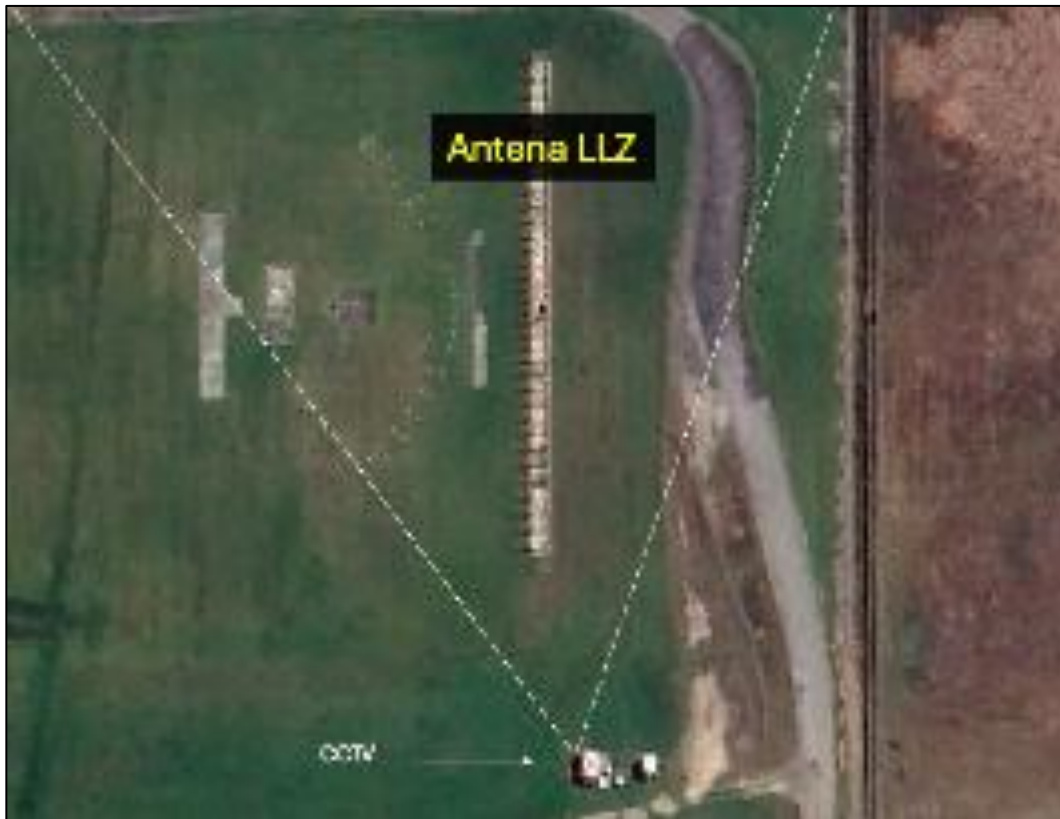
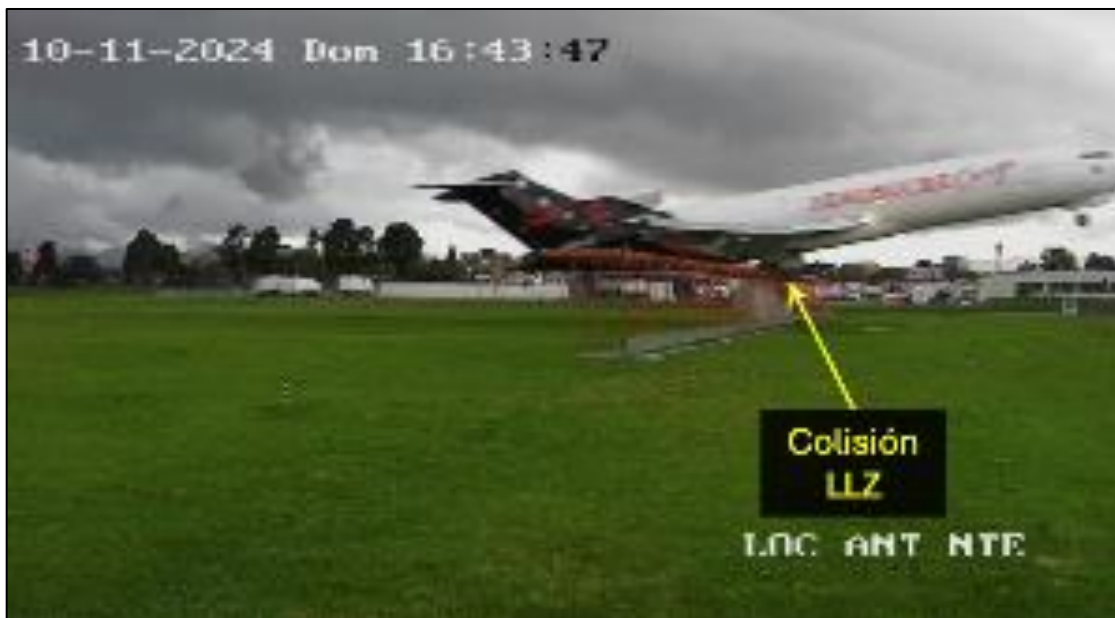
Imágenes No. 6 y 7 – Localización. Ángulo visual y fotograma del registro CCTV de la antena LLZ.

La CCTV del LLZ se encontraba localizada en coordenadas N04°41'23.38" W074°07'20.30" a 37 m a la derecha de la antena. El ángulo visual de la CCTV registró la colisión de la aeronave contra la antena LLZ a las 16:43:47 HL (21:43:47 UTC).

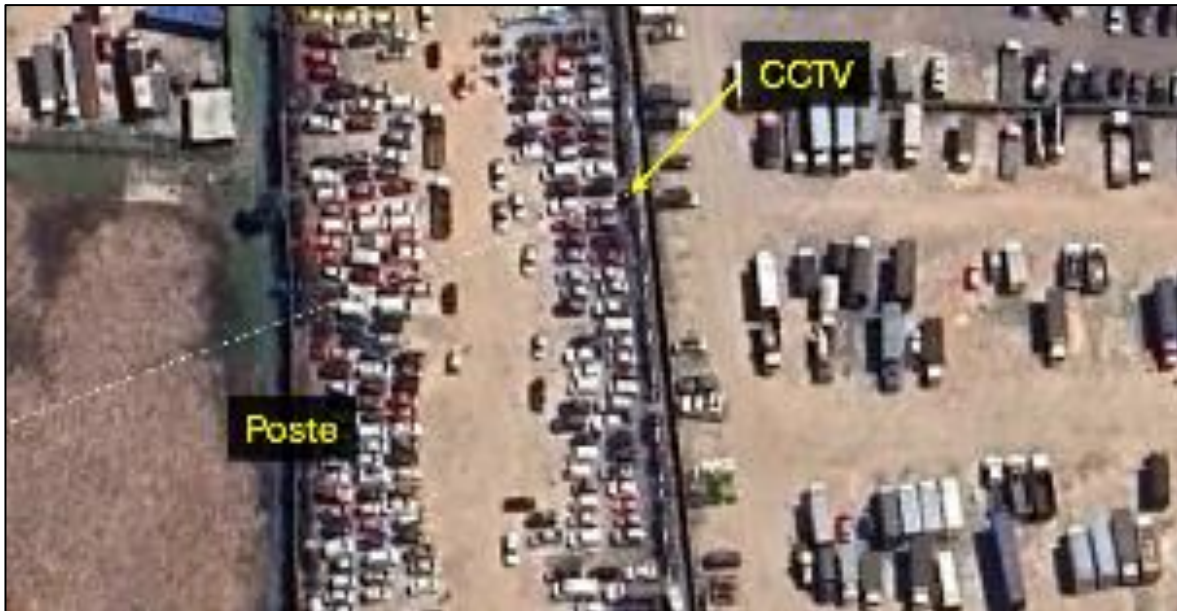
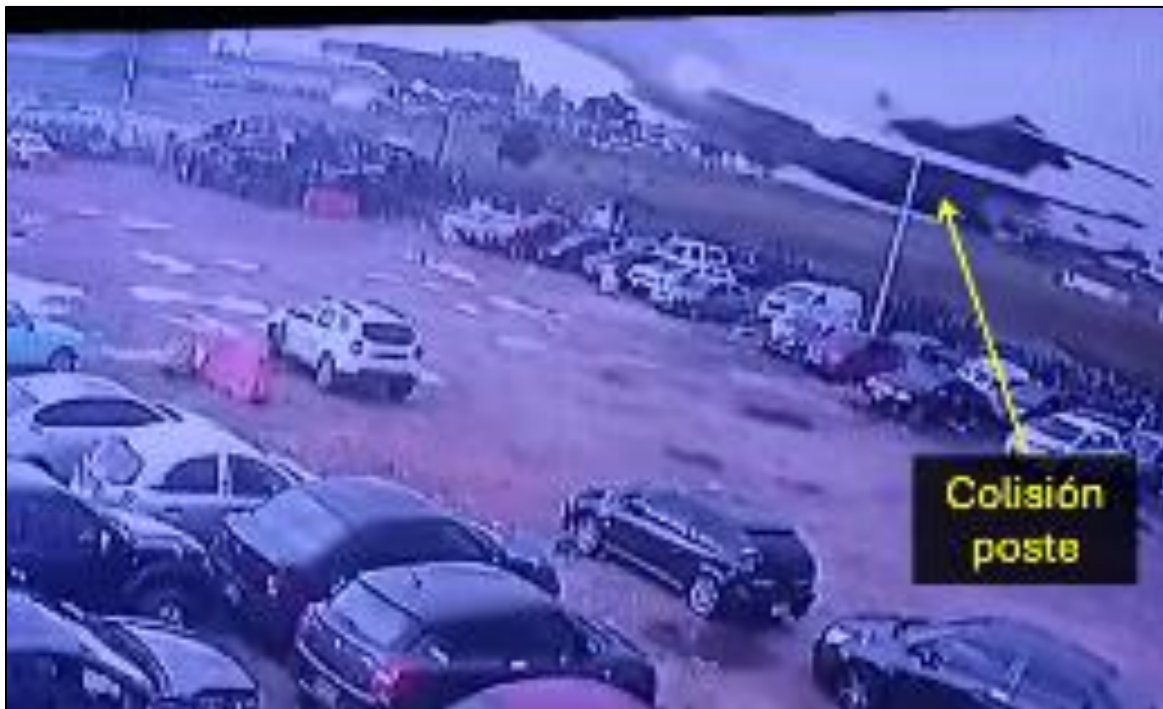
Imágenes No. 8 y 9 – Localización. Ángulo visual y fotograma del registro CCTV del estacionamiento

A su vez, otro registro de CCTV perteneciente al área de estacionamiento de vehículos ubicada contiguamente a la RESA, se encontraba localizado en coordenadas N04°41'23.36" W074°07'14.30", a 63 m del poste golpeado por el avión y a 234 m del LLZ. El ángulo visual de la CCTV registró la colisión del borde de ataque del plano izquierdo contra el poste.
