INFORME PRELIMINAR

COL-24-76-DIACC

Abortaje del despegue por falla de motor izquierdo

Airbus A320 – 214

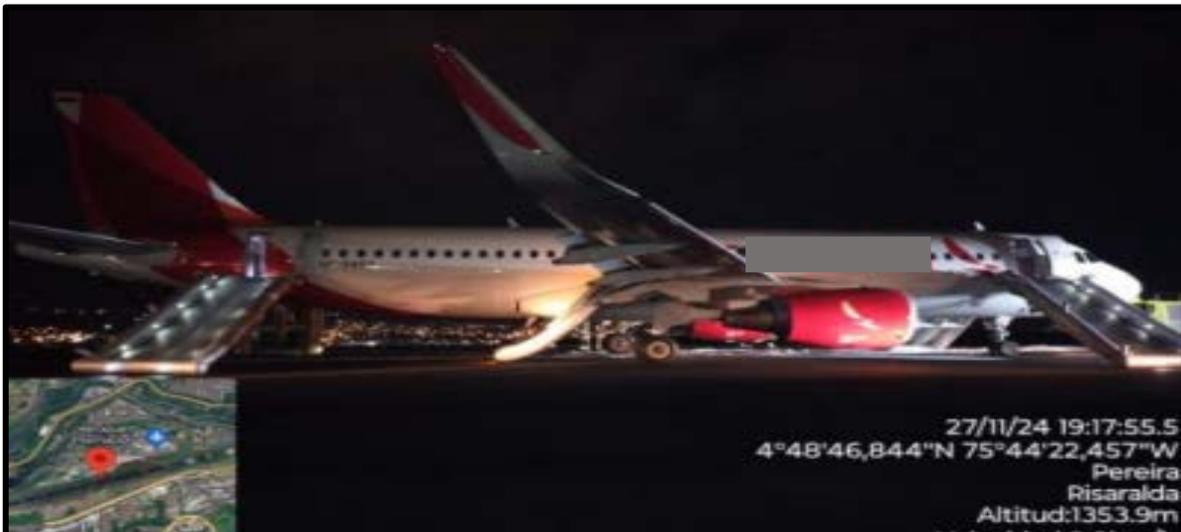
Imagen No. 1 - Condición final de la aeronave HK5407. Fuente: Concesionario aeroportuario.

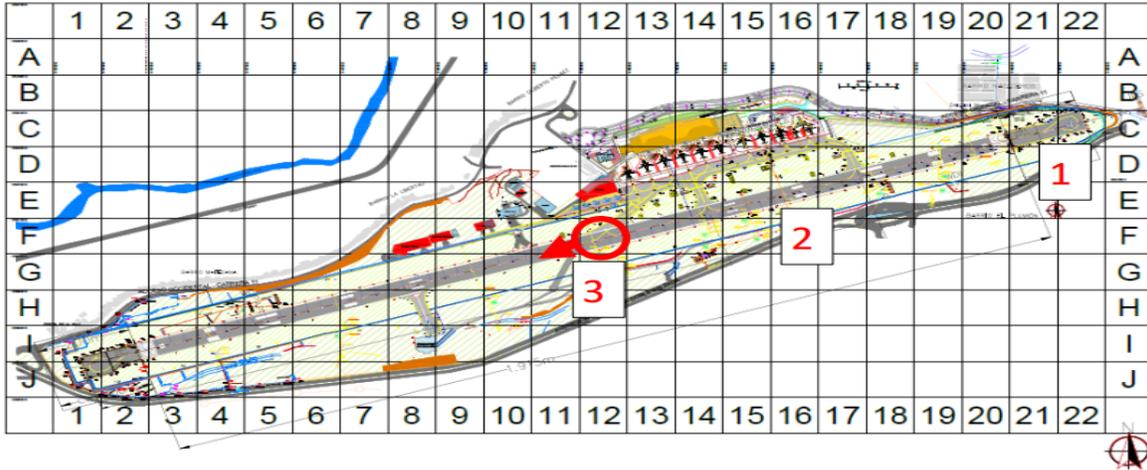
| 2. | Zona de explosión y área en donde se encontraron restos de caucho al lado izquierdo del eje de pista en sentido del despegue, a la altura de la posición del motor izquierdo. |
| 3. | Área de parada de la aeronave en el eje de pista, aproximadamente entre la intersección de la calle de rodaje Alpha a 914 mts desde el Umbral 26. |

Imagen No. 2 - Diagrama general con las zonas donde se presentaron eventos de importancia y posición final de la aeronave. Fuente: Concesionario. Aeroportuario.

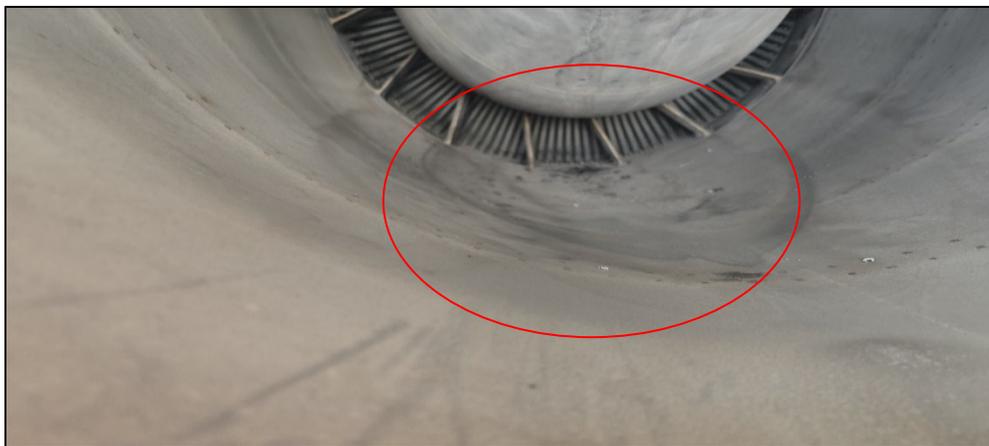
- No fue posible el giro del *fan*, ni de la sección de compresión y turbina.
- Se evidenció desprendimiento del material del *acoustic liner* el cual fue removido por los álabes del *fan*.
- En las paredes del *fan cowl* se evidenció presencia de material particulado y del agente de extinción de incendio espumógeno.
- Una de las líneas de combustible se encontró fracturada.
- Se evidenciaron fracturas en el *exhaust plug*.
- Se evidenció desprendimiento y restos de los álabes de la sección de turbina de baja.

Imagen No. 3 - Ubicación de álabes y restos en motor 1 (izquierdo).

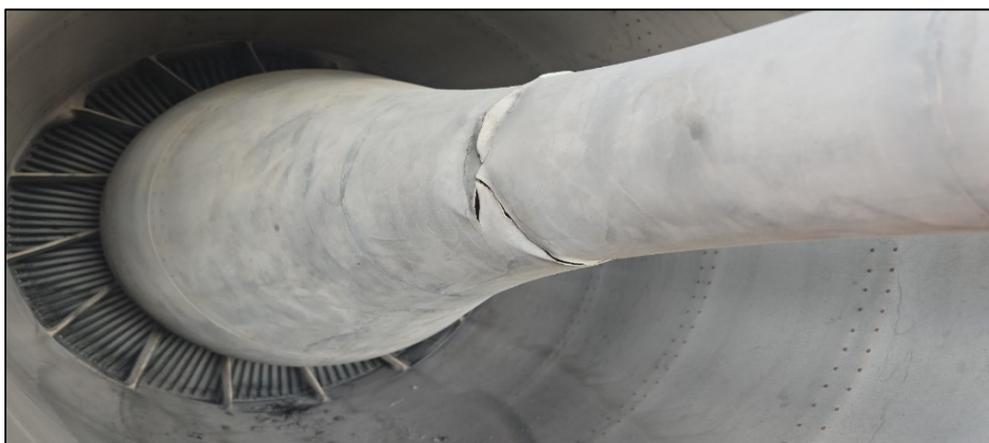
Imagen No. 4 - Fracturas en el Exhaust Plug del Motor 1 (izquierdo).

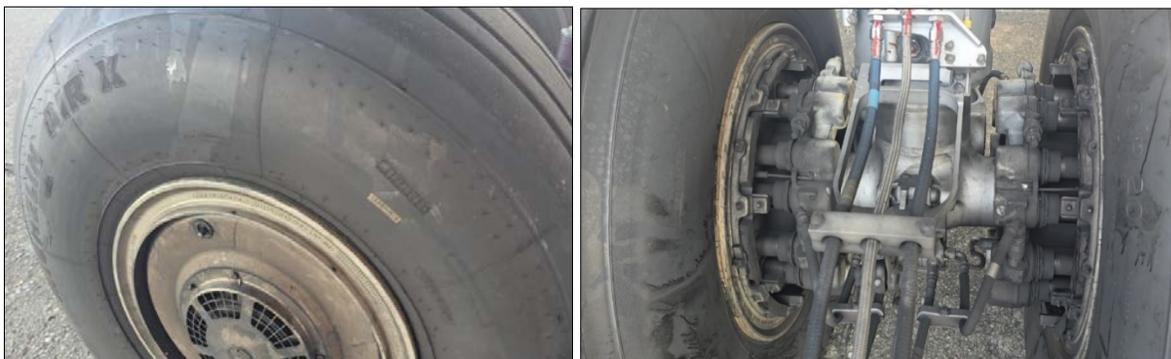
En la sección del tren principal izquierdo se encontró alta presencia hollín en todos los componentes.

Imágenes No. 5 y 6 - Tren izquierdo con presencia de hollín.

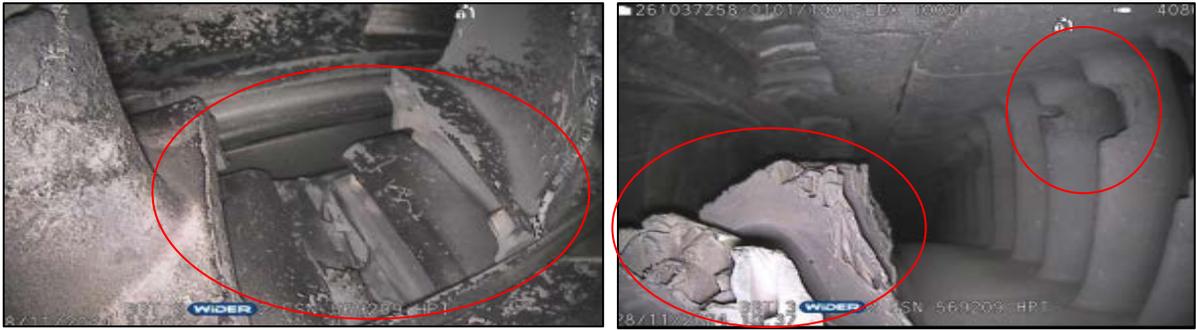
Como resultado, se encontraron daños a nivel general en la sección de compresión y turbina, también se evidencio fractura desde la raíz en la sección de HPT.

Imagen No. 7 y 8 - Discos de la sección de alta presión de turbina.

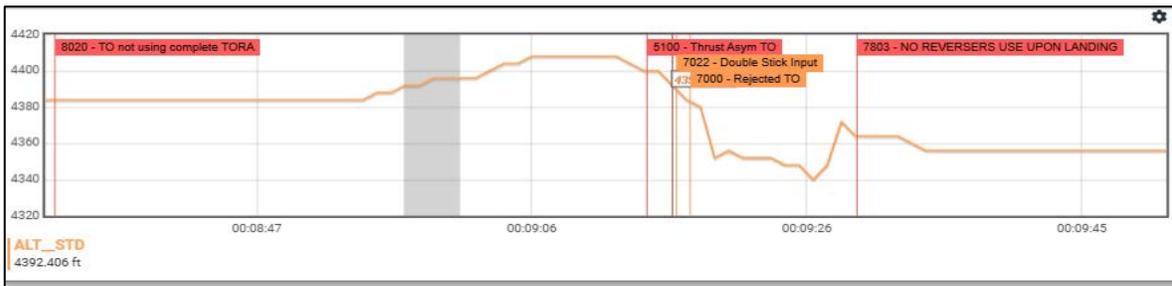
Diagrama No. 1 - Altitud estándar vs. tiempo de operación de los motores.

La altitud se mantuvo estable alrededor de **4,392 ft** antes del despegue. Cerca de las **00:09:26**, se observó una disminución pronunciada en altitud, seguida de una estabilización, indicando un despegue discontinuado.

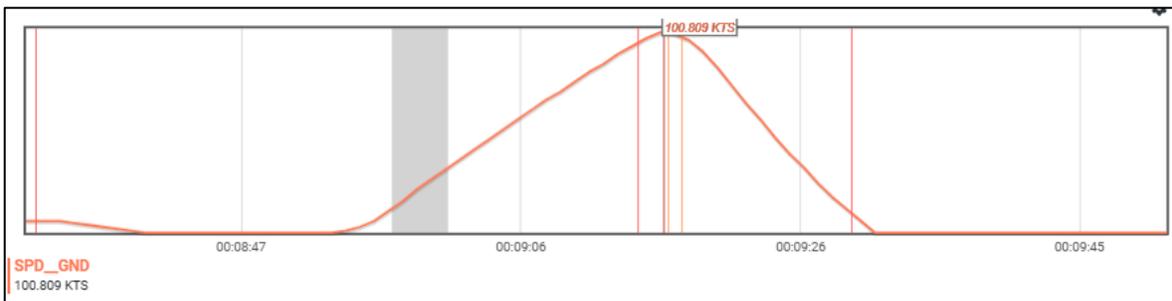
Diagrama No. 2 - Velocidad en tierra vs. tiempo de operación de los motores.

La velocidad aumentó desde cero, comenzando a las **00:08:47**, alcanzando un pico de **100.809 KT** a las **00:09:06** durante la carrera de despegue. Posteriormente, la velocidad disminuyó bruscamente a cero, reflejando una desaceleración repentina tras el abortaje del despegue.

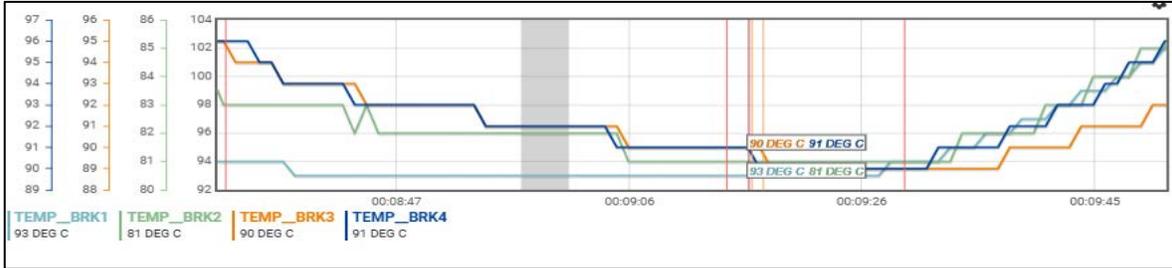
Diagrama No. 3 - Temperatura de sistema de frenos vs. tiempo operación de los motores.

Las temperaturas de los frenos comenzaron en niveles moderados, entre 90°C y 93°C. A las 00:08:47, se observó una ligera disminución, seguida de una estabilización. Después del pico de velocidad en tierra (00:09:06), las temperaturas de todos los frenos comienzan a aumentar de manera constante, reflejando la actividad de frenado durante la desaceleración. A las 00:09:45, las temperaturas oscilan entre 94°C y 104°C, con las unidades de freno 1 y 3 mostrando temperaturas ligeramente más altas que las unidades 2 y 4.

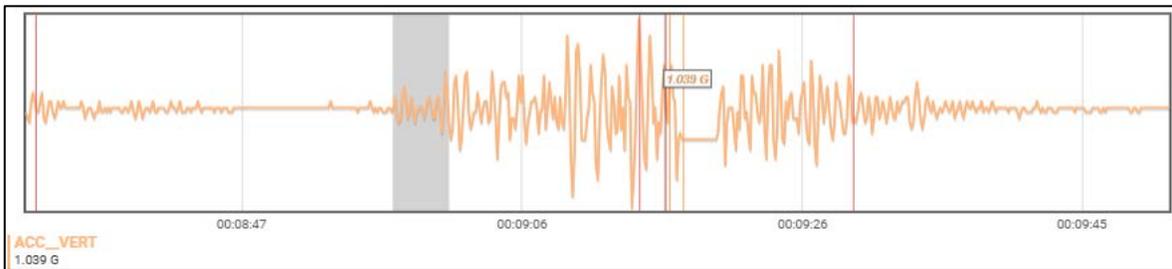
Diagrama No. 4 - Aceleración vertical vs. tiempo de operación de los motores.

La aceleración vertical fluctuó alrededor de **1.0 G** antes del área sombreada, indicando una carrera de despegue estable. Después del área sombreada, se observaron fluctuaciones significativas con picos por encima de **1.0 G**, reflejando las etapas iniciales del despegue discontinuado: posteriormente se estabilizan gradualmente alrededor de **1.0 G**.

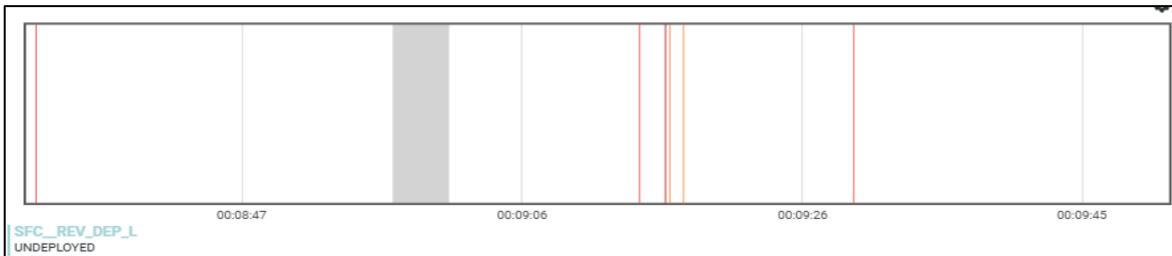
Diagrama No. 5 - Estado de despliegue de reverso del motor LH vs tiempo de operación de los motores.

El reverso permaneció en estado **"NO DESPLEGADO"** durante todo el intervalo de tiempo. No se registraron eventos de activación o despliegue en este periodo.

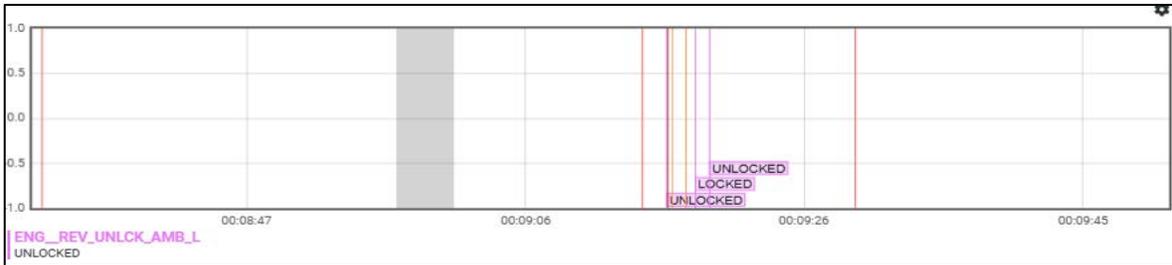
Diagrama No. 6 - Estado de bloqueo del motor reverso LH vs. tiempo de operación de los motores.

El reverso del motor comenzó en estado **"DESBLOQUEADO"** antes del área sombreada. Durante la fase de despegue (área sombreada), se produce una transición a **"BLOQUEADO"**, correlacionada con el aumento en la aceleración vertical mostrado en el gráfico superior. Después del área sombreada, el estado regresa a **"DESBLOQUEADO"**, con múltiples transiciones breves entre ambos estados posteriormente.

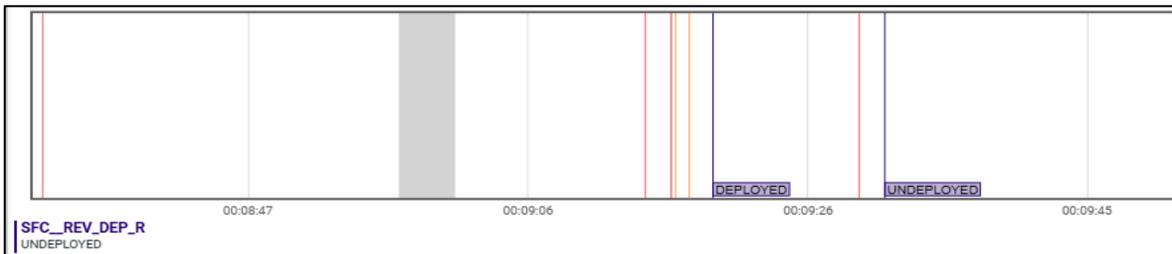
Diagrama No. 7 - Estado de despliegue de reverso del motor LH vs. tiempo de operación de los motores.

Antes de las 00:09:06, el sistema apareció como **"NO DESPLEGADO."** Entre aproximadamente las 00:09:06 y las 00:09:26, se observó un periodo en el que el reverso se muestran como **"DESPLEGADO."** Después de las 00:09:26, retorna al estado de **"NO DESPLEGADO."**

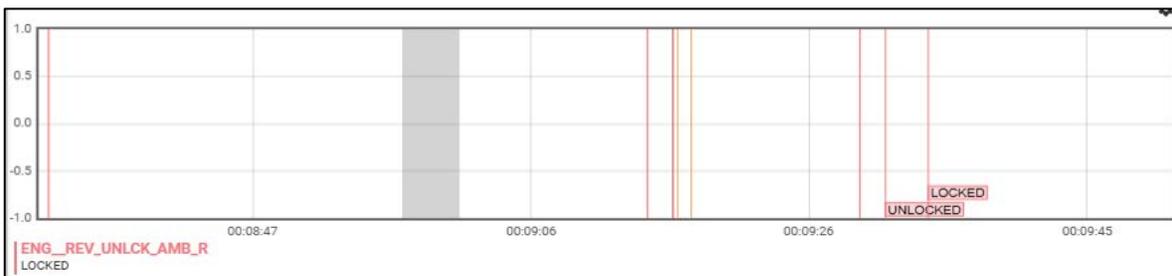
Diagrama No. 8 - Estado de bloqueo del motor reverso LH vs tiempo de operación de los motores.

Este gráfico representa el estado del mecanismo de bloqueo del reverso de empuje del motor derecho. El sistema aparece como **"BLOQUEADO"** hasta aproximadamente las 00:09:26. Posteriormente, se muestra como **"DESBLOQUEADO."** Antes de las 00:09:06, el sistema permanece **"BLOQUEADO."**

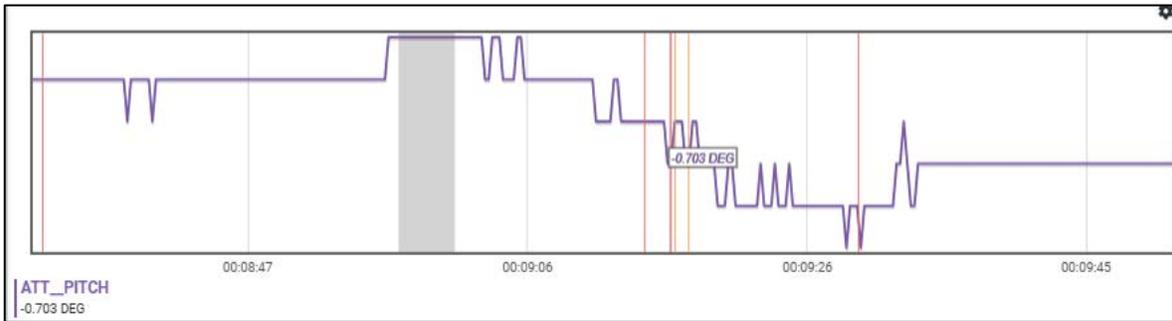
Diagrama No. 9 - Estado altitud de cabeceo vs tiempo de operación de los motores.

Antes del área gris, la línea es casi plana, cercana a 0° , con oscilaciones menores. Durante el área gris, se registra un cambio rápido hacia un cabeceo positivo. Después, desde las **00:09:06**, se observan oscilaciones alrededor de un valor ligeramente negativo (-0.703°), con ajustes adicionales en la actitud de cabeceo, propios de una frenada fuerte.

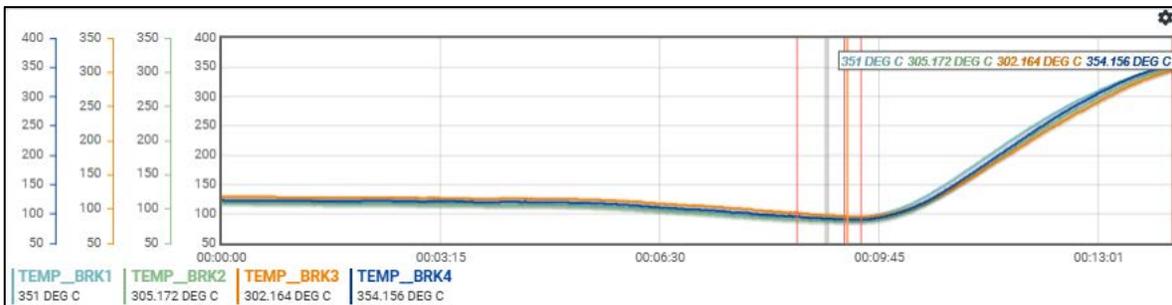
Diagrama No. 10 - Temperatura de los frenos del tren de aterrizaje vs tiempo de operación de los motores.

Las temperaturas se mantienen estables, oscilando entre **302°C y 351°C**, indicando un uso limitado de los frenos. Después de la región sombreada (~00:09:45), se observa un aumento pronunciado en las temperaturas, reflejando una intensa actividad de frenado. Al final del intervalo (00:13:01), las temperaturas alcanzan sus valores máximos:

- **TEMP_BRK1:** 351°C
- **TEMP_BRK2:** 305°C
- **TEMP_BRK3:** 302°C
- **TEMP_BRK4:** 354°C

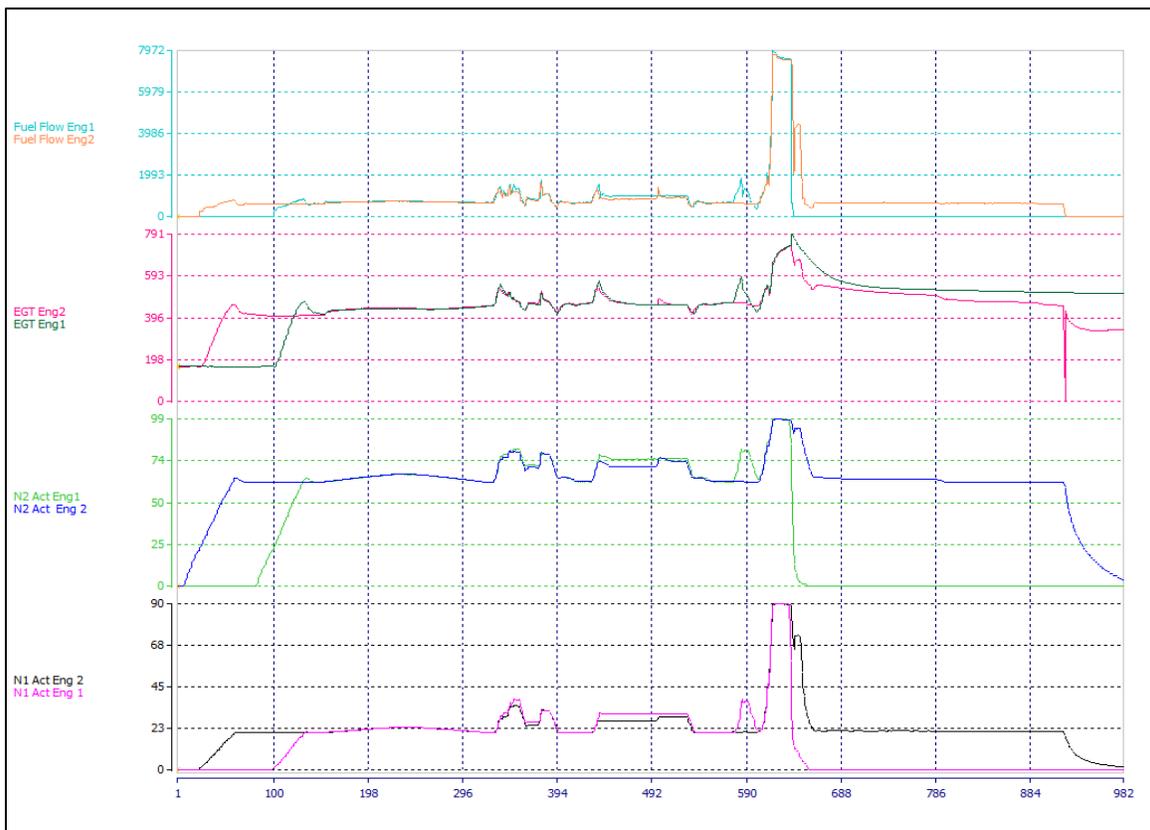
Diagrama No. 11 - Parámetros de los motores HK5407.

Se identificó un punto notable en el conjunto de datos donde tanto el **N1 ACT ENG 1** como el **FUEL FLOW ENG1** experimentan una disminución repentina en sus valores. Este cambio es significativo, e indica una transición en el estado operativo del motor No. 1, justamente durante la maniobra de despegue cuando el motor está entregando su máximo empuje. Dichos cambios pueden estar relacionados con la falla del motor.

- **N1 ACT ENG 1:** En un punto específico del conjunto de datos, el valor de **N1** cae desde un 90%, hasta 0%, lo que indica una reducción en el empuje del motor. Esto podría corresponder a la falla observada del motor.
- **FUEL FLOW ENG1:** De manera similar, el FF muestra una disminución repentina, lo que se alinea con la reducción de empuje y caída de N1.
- **EGT ENG1:** Los valores de EGT alcanzan una máxima temperatura de 791°C y disminuyen gradualmente luego del despegue discontinuado, comportamiento típico del enfriamiento de un motor durante la secuencia de apagado. Un minuto y ocho segundos (01:08) después del apagado del motor ENG 2, se observa una variación en los datos de EGT 1 con valores fuera de rango de hasta -1.536°C.

- La disminución simultánea de **N1 ACT ENG 1** y **FUEL FLOW ENG1** sugiere una reducción repentina de la potencia del motor ENG 1, probablemente debido a la falla presentada durante la maniobra de despegue.
- La estabilidad de **EGT ENG1** durante esta transición indica que las condiciones térmicas del motor permanecen dentro de los límites operativos, hasta cuando se presenta la falla.
