COL-10-33-GIA

INFORME FINAL DE INCIDENTE GRAVE

Incidente Grave ocurrido el día 23 de Diciembre de 2010 a la aeronave Piper 28 - 236, Matrícula HK2626G en el aeropuerto La Nubia, Manizales (Caldas).

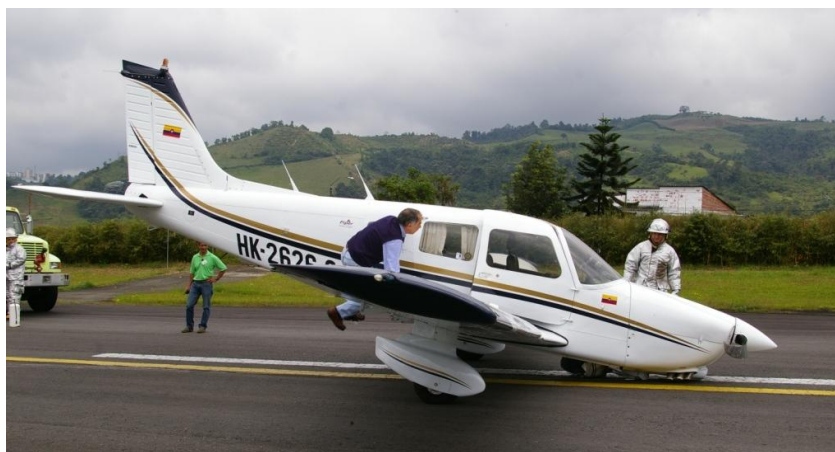
Posición final de la aeronave

A causa de la abrasión ejercida por las hélices y la parte ventral de la aeronave, la aeronave se arrastró hasta detenerse finalmente sobre el eje de la pista a la altura de la calle de rodaje Alfa.

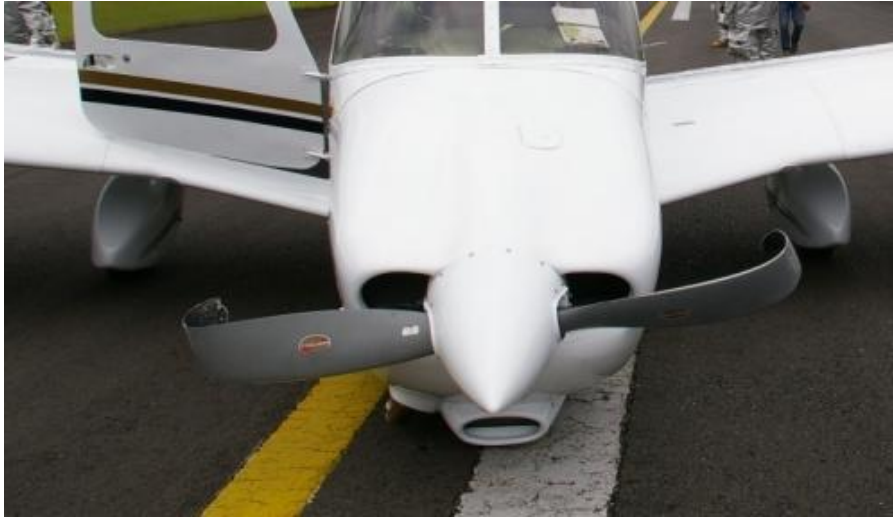
Doblamiento punta de pala de las hélices

Las hélices presentaron torcedura pareja en las puntas con rulo hacia atrás (Bajas revoluciones), en cabina, el ajuste altimétrico marcaba 30.32InHg y había accionamiento de un set de flaps, los magnetos en OFF y mezcla cortada. De acuerdo a la inspección de las marcas en tierra y daños aparentes de la aeronave, se evidencia una toma de contacto fuerte sobre el tren de nariz que provocó su fractura.

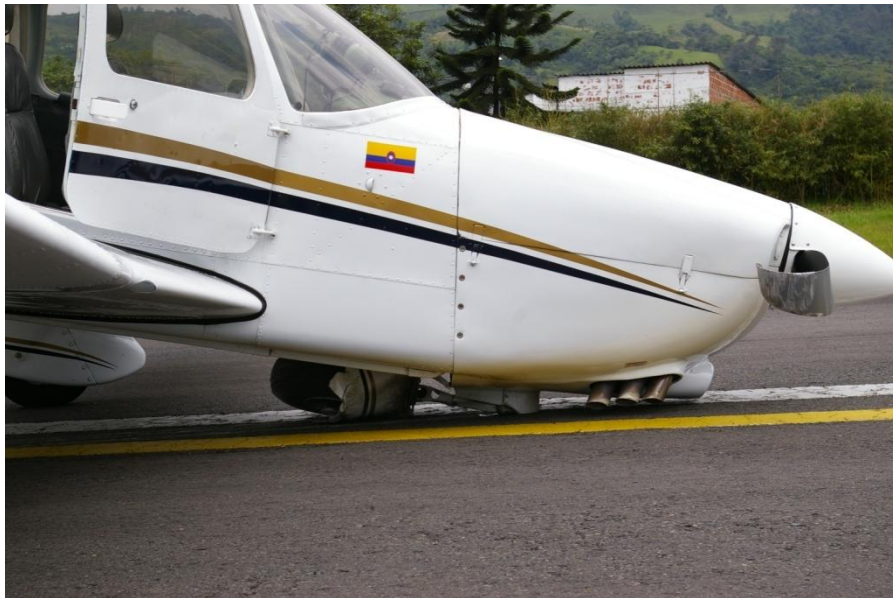
La aeronave sufrió fractura total del tren de nariz sin desprendimiento, doblamiento de la punta de las palas hacia atrás y ligero doblamiento de las vigas de la bancada del motor. El carenaje del tren de nariz se desprendió, algunos protectores y accesorios ventrales del fuselaje sufrieron deformaciones con signos característicos de abrasión.

Rompimiento total del tren de nariz

De acuerdo a la inspección de las marcas en tierra y daños aparentes de la aeronave, se evidencia una toma de contacto fuerte sobre el tren de nariz que provocó su fractura.

Técnica de recuperación inadecuada por parte del piloto ante el rebote de la aeronave en carrera de aterrizaje que ocasionó la fractura del tren de nariz y para súbita del motor.

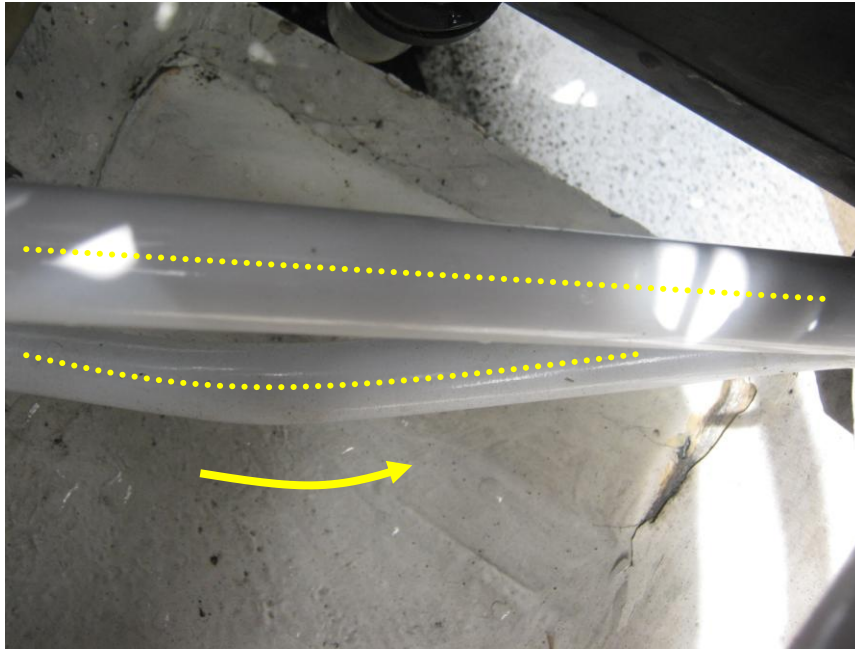
Doblamiento del soporte inferior de la bancada del motor

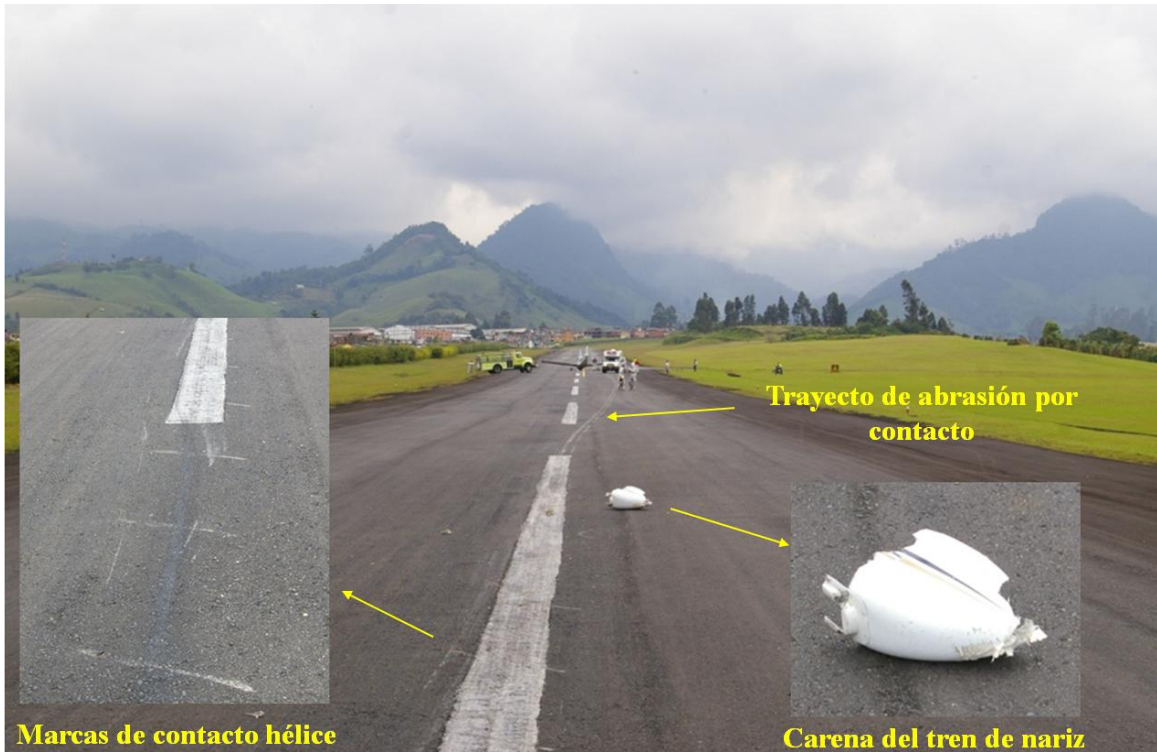
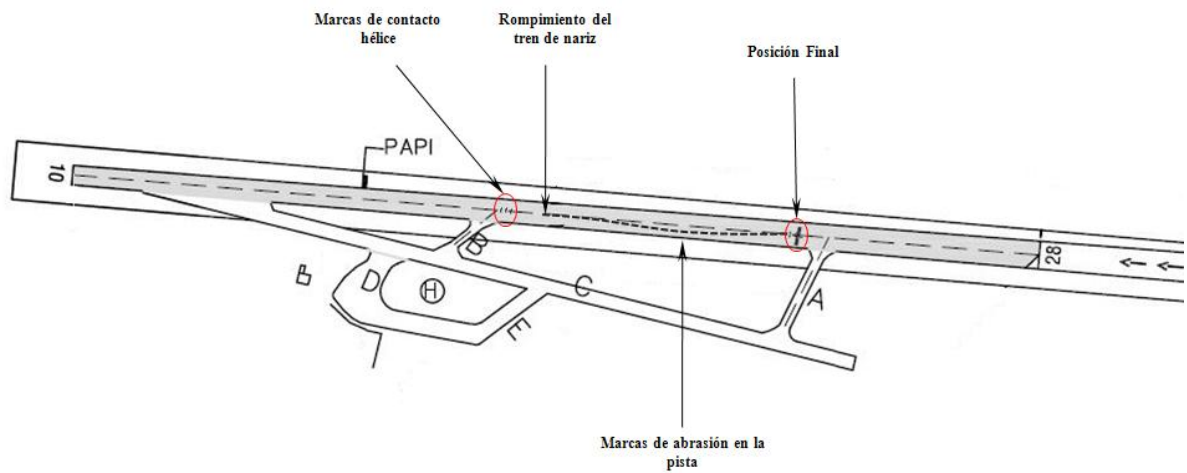
Marcas superficiales de abrasión provocadas por las puntas de las hélices se iniciaron a 400mts de la cabecera 10, seguidas por la abrasión pronunciada y pareja de 226mts provocadas por la fractura del tren de nariz. Las marcas continúan alineadas al eje de la pista presentando más adelante un ligero desvío hacia la derecha del eje de la pista donde finalmente se detiene la aeronave a 720 metros de la cabecera 10.

Ocurrida la fractura del tren de nariz en carrera de aterrizaje, se desprende la carena protectora del tren de nariz ubicándose al costado derecho del eje de la pista a 200 metros de la posición final de la aeronave.

Marcas y restos a lo largo de la pista 10
