INFORME FINAL INCIDENTE GRAVE

COL-14-27-GIA

Contacto Anormal y Excursión de Pista durante la Maniobra de Aterrizaje

Piper PA-28, Matrícula HK2978G

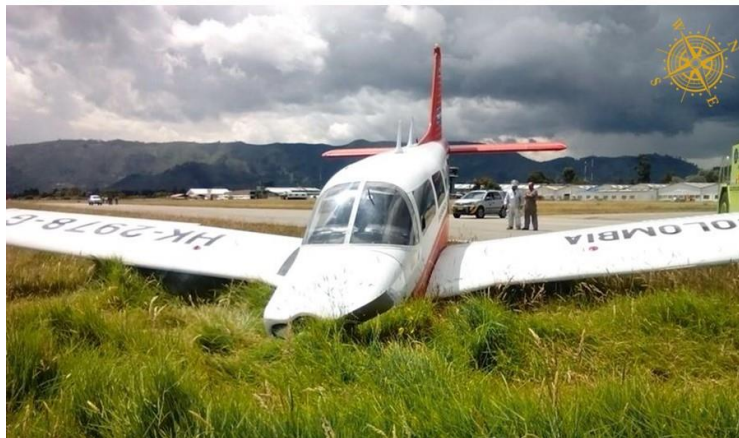
Condición final de la aeronave HK2978G

Daños sustanciales. A consecuencia del contacto anormal con la pista, la aeronave HK2978G sufrió daños considerables como la fractura del tren de nariz, abolladuras por rozamiento de la cubierta inferior del motor contra la superficie de la pista, deformación de las puntas palas de la hélice, parada súbita del motor y deformación en los tubos de salida de gases de escape.

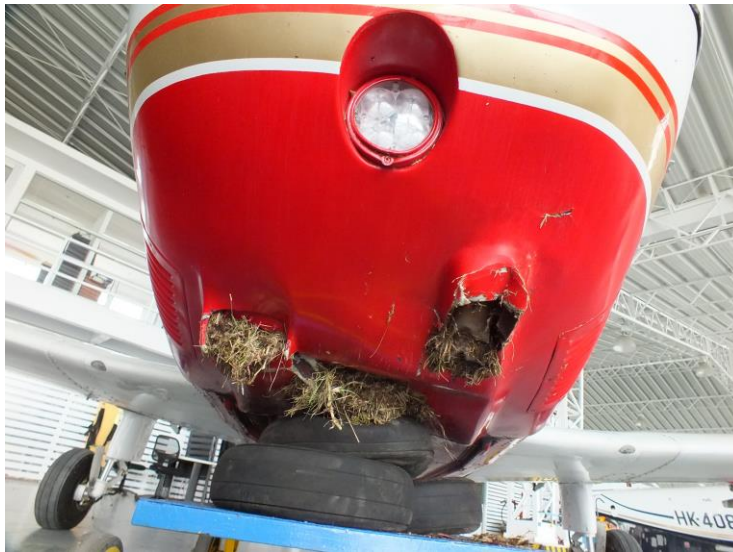
Daños en la cubierta inferior del motor a causa del rozamiento con la superficie asfáltica

- En la inspección de pista se evidenció que la maniobra de toque “touchdown” se efectuó en el segundo tercio de pista; así mismo se encontraron marcas de contacto de la hélice contra la superficie asfáltica y la fricción de la cubierta inferior del motor con la pista activa, causadas por la fractura del tren de nariz.

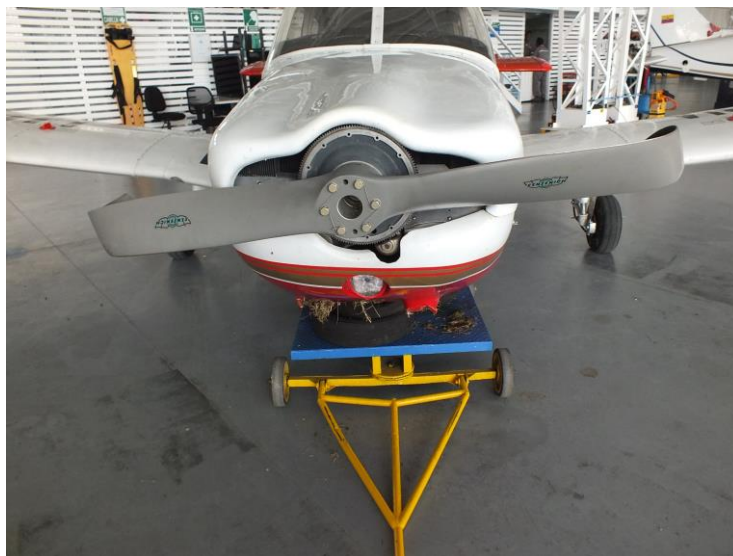
Deformación puntas palas de la hélice

Evidentemente, la técnica utilizada ante el rebote del avión no fue efectiva, por cuanto el segundo contacto con la pista fue absorbido por el tren de nariz, lo que produjo una sobre carga sobre él mismo, su consiguiente fractura y el golpe de las palas de la hélice contra la superficie asfáltica.

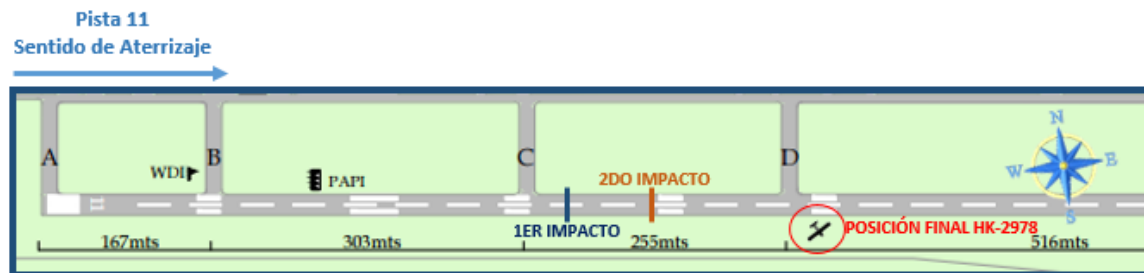
Las marcas dejadas por la aeronave HK2978-G indicaron un primer contacto con la superficie asfáltica aproximadamente a 506 metros de la cabecera 11, así mismo un segundo contacto aproximadamente a 597 metros de la misma cabecera, dejando marcas de contacto de la hélice y rozamiento de la cubierta inferior del motor contra la pista, causadas por la fractura del tren de nariz. Las hélices presentaron deformación en las puntas hacia atrás (Indicación de bajas revoluciones), lo que es concordante con las marcas dejadas en pista.

Diagrama de impactos y posición final de la aeronave en el Aeródromo Guaymaral SKGY Pista 11/29

La excursión de pista se produjo hacia el costado derecho de la pista de SKGY, a la altura de la calle de rodaje D (Delta). La posición final de la aeronave fue en las coordenadas N04°48'45.11"/W074°03'57.72" con un rumbo final de 160°.

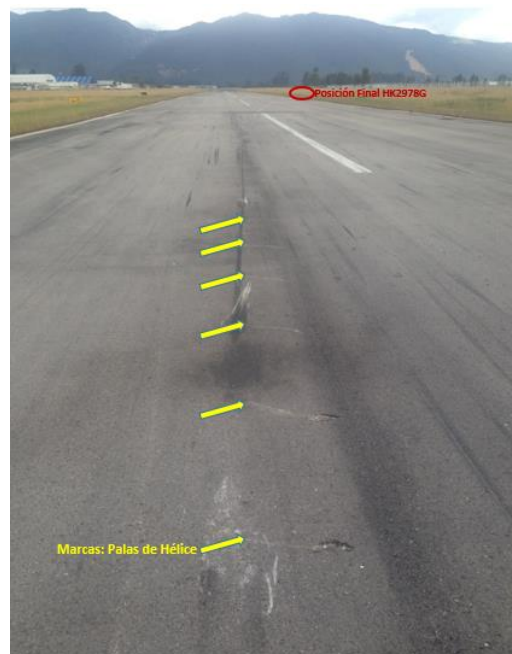
Marcas sobre la superficie asfáltica dejadas por las puntas palas de la hélice

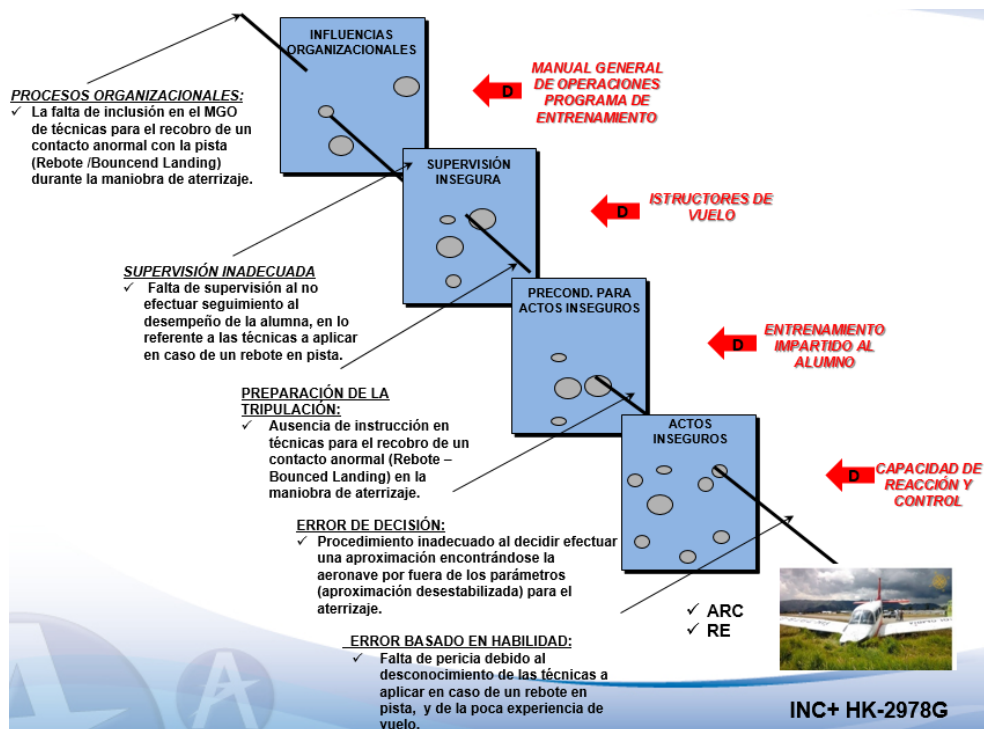
Error de decisión: Procedimiento inadecuado al decidir efectuar una aproximación encontrándose la aeronave por fuera de parámetros (Aproximación desestabilizada) para la maniobra de aterrizaje.

Error basado en habilidad: Falta de pericia debido al desconocimiento de técnicas a aplicar en caso de un contacto anormal con la pista (Rebote en pista) y la poca experiencia de vuelo.

Preparación de la tripulación: Ausencia de instrucción en técnicas para el recobro de un contacto anormal con la pista (Rebote – Bounced Landing) en la maniobra de aterrizaje.

Supervisión inadecuada: Falta de supervisión al no efectuar seguimiento al desempeño de la alumna, en lo referente a las técnicas a aplicar en caso de un rebote en pista.

Proceso Operacional: La falta de inclusión en el Manual General de Operaciones (Programa de Entrenamiento) de técnicas para el recobro de un contacto anormal con la pista (Rebote /Bouncend Landing) durante la maniobra de aterrizaje.

Aplicación del Modelo de Reason “Queso Suizo” al análisis del Incidente Grave
