COL-12-05-GIA

INFORME FINAL DE INCIDENTE GRAVE

Incidente Grave ocurrido el día 23 de Enero de 2012 a la aeronave Air Tractor (AT-301), Matrícula HK-3289 durante la ejecución de trabajos de aspersión agrícola en el Lote Rancho Grande Municipio de Carepa Departamento de Antioquia.

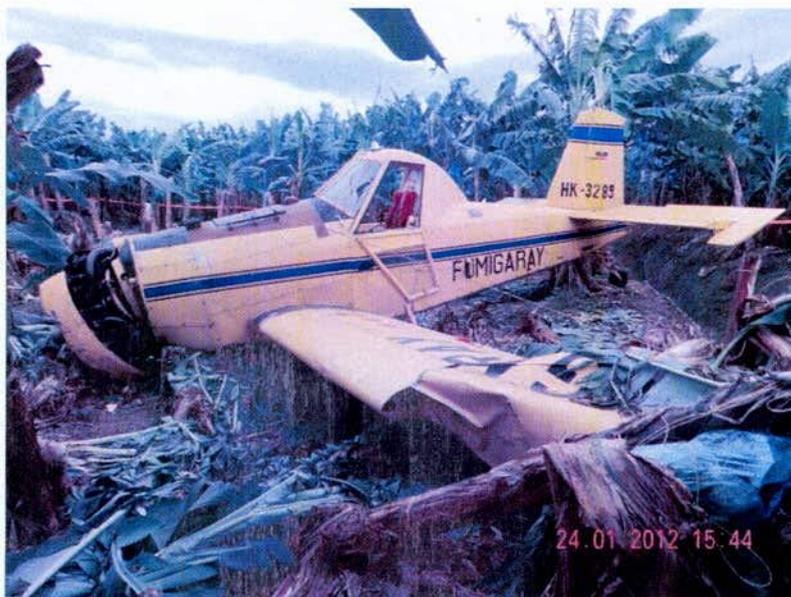
La aeronave sufrió daños estructurales mayores en su tren principal, fuselaje inferior, planos, bancada del motor, motor y tren de cola entre los principales daños.

Vista lateral de la aeronave, se aprecian los daños estructurales mayores en su motor, fuselaje, tren de aterrizaje principal y planos entre otros

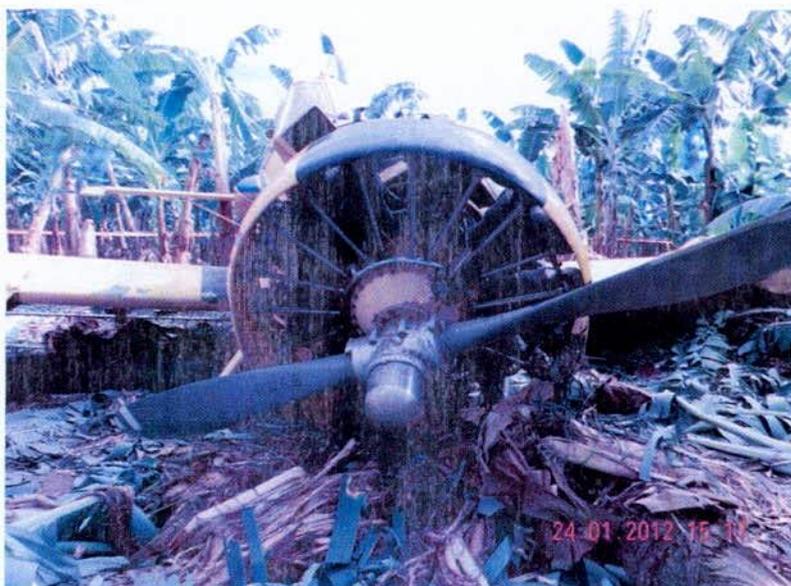
Vista frontal de los daños en el motor, se aprecia la hélice con evidencias de baja potencia durante la ocurrencia del incidente

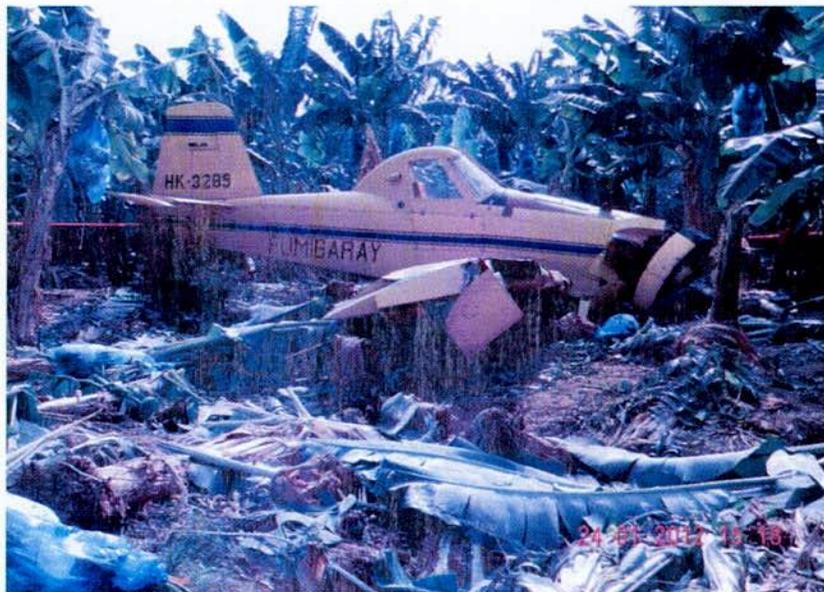
La aeronave sufrió daños en el borde de ataque de los planos derecho e izquierdo, fuselaje inferior, equipo de aspersión, bancadas del motor, hélice y tren de aterrizaje; La aeronave quedó compacta en posición normal de reposo.

Vista general de los daños producidos a la aeronave en planos, fuselaje inferior, tren de aterrizaje y motor

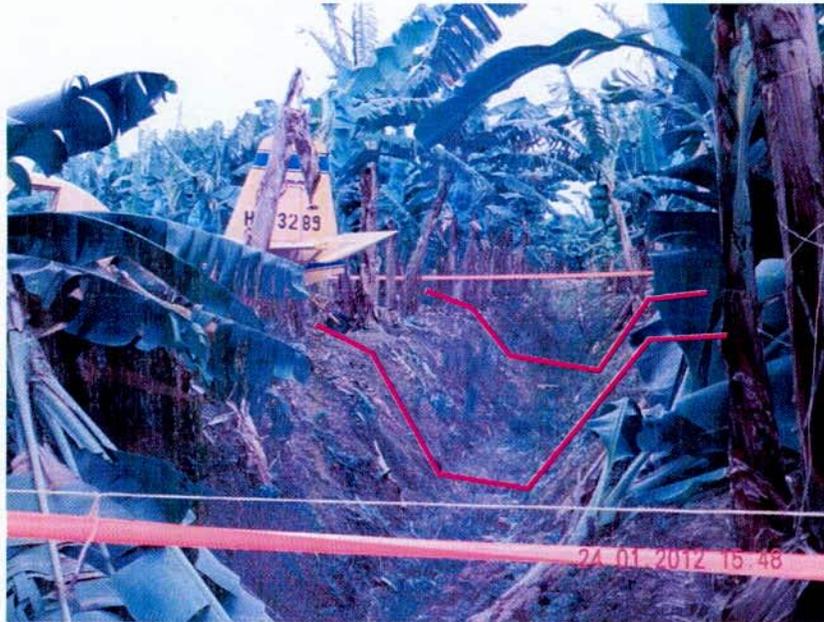
Una vez se produjo la pérdida de potencia y ante la imposibilidad de mantener la aeronave en vuelo, el piloto abrió la emergencia botando todo el agroquímico para liberar peso, hasta finalmente efectuar un aterrizaje forzoso en un campo no preparado correspondiente a un cultivo de banano ubicado en la finca El Guaro, impactando las plantas y produciéndose daños a la aeronave durante su desaceleración en el mismo. La aeronave rodó aproximadamente 19 metros, cruzando finalmente una zanja del cultivo, en donde se produce la fractura del tren principal.

Zanja del cultivo donde termino su recorrido la aeronave.

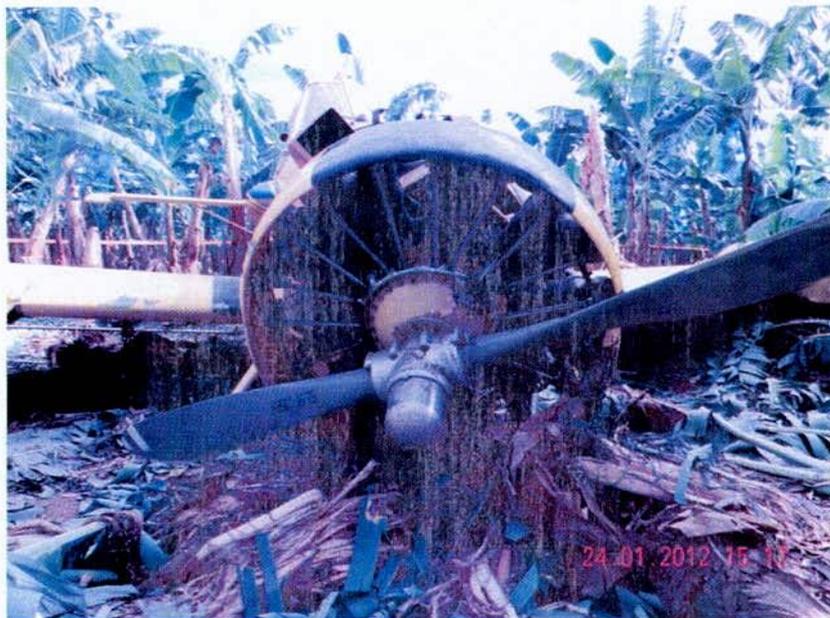
Es de anotar que aunque no se evidenció ningún tipo de falla en el funcionamiento mecánico del mismo, es claro para la investigación que este llegó a tierra sin potencia, tal como fue expuesto por el piloto en su declaración.

Evidencia clara de motor sin potencia, se aprecian las palas de la hélice con daños mínimos.

Teniendo en cuenta lo anterior, la investigación no pudo determinar el motivo de la falla del el mismo, dejando por hecho que las evidencias en el sitio del incidente grave determinaron sin duda una entrada al campo sin potencia.

Para que a través de la **Jefatura de Mantenimiento y Dirección Control Calidad**, se efectúen pruebas funcionales en tierra más exigentes a sus aeronaves durante las inspecciones a los motores, antes de sacarlos a vuelo.
