INFORME FINAL DE INCIDENTE GRAVE

Incidente Grave ocurrido el día 02 de Octubre de 2012 a la aeronave Cessna 180, Matrícula HK365 durante aterrizaje forzoso en la pista La Esmeralda – municipio de Villavicencio, Meta.

**Unidad Administrativa Especial
Aeronáutica Civil de Colombia**

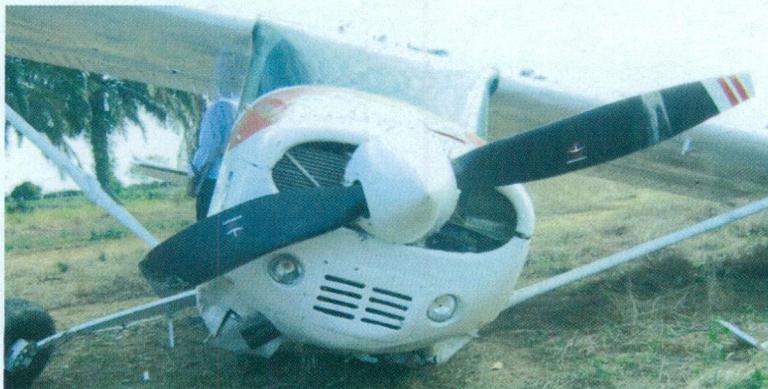
Durante la emergencia el piloto efectuó un aterrizaje forzoso sin potencia y se precipitó a tierra antes de la pista, ocasionando daños en los trenes de aterrizaje, plano izquierdo y nacela del motor.

Aspecto final de la aeronave HK 365 en el Incidente Grave en La Esmeralda

La aeronave sufrió desprendimiento de la pierna izquierda del tren principal de aterrizaje, doblez de la estructura del plano izquierdo, pérdida de la punta del plano izquierdo, deterioro del tren de aterrizaje derecho, daño de una de las palas de la hélice y raspaduras en el frente y borde de ataque de la otra pala, abolladuras en el montante del plano derecho, en la parte inferior de la nacela del motor, el fuselaje y el estabilizador izquierdo.

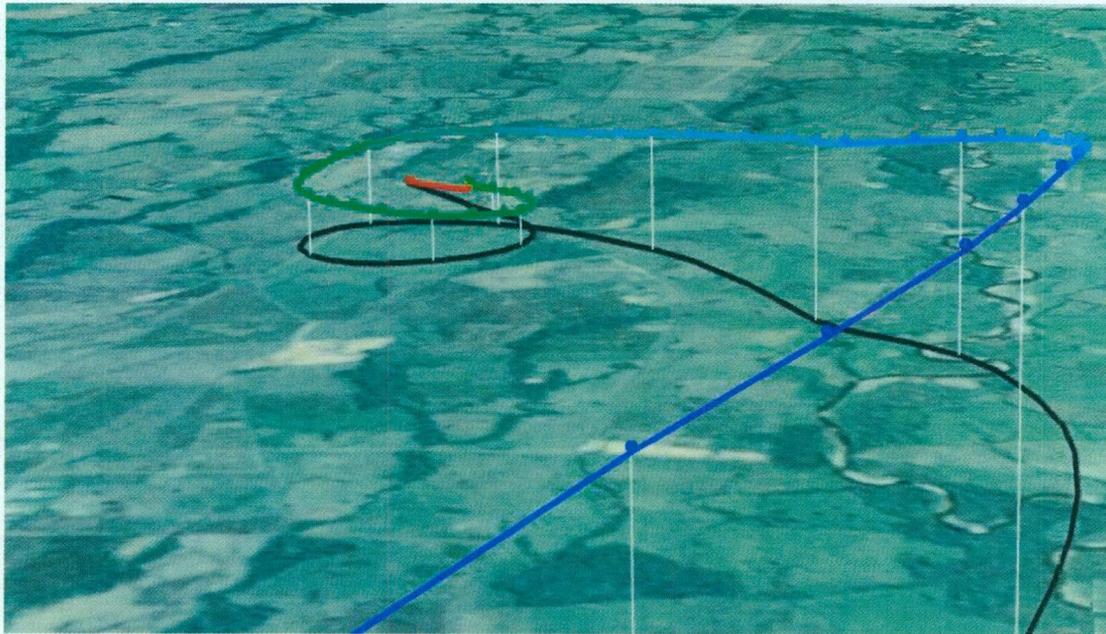
Traza generada por el GPS de la aeronave HK365

- Trayectoria de la aeronave hasta las 13:32 HL cuando mantenía un rumbo de 283°, una altitud de aproximadamente 5473 pies indicados (4156 pies AGL) y una velocidad verdadera de 139 nudos.

- Trayectoria del vuelo entre las 13:33 HL y las 13:34 HL cuando cambió el rumbo inicial y viró por la izquierda desde los 283° hasta los 212°, en un descenso continuado de 5473 pies a 3990 pies (4156 pies AGL a 2673 pies AGL) y disminuyendo la velocidad verdadera hasta 111 nudos.

- Trayectoria del vuelo entre las 13:34 HL y las 13:35 HL cuando cambió el sentido del viraje y luego volvió a virar a la izquierda con un ángulo de banqueo suave hasta los 216°, la velocidad la disminuyó hasta los 100 nudos y la altitud en ese momento era de 2912 pies (1595 pies AGL).

- Trayectoria del vuelo cuando el piloto a las 13:35 HL decidió efectuar un viraje continuado de 360° por su izquierda con velocidades oscilando entre los 98 nudos y 71 nudos, y continuó su descenso hasta salir enfrentado a la pista 22 a las 13:37 HL con rumbo de 221°, altitud de 1393 pies (56 pies AGL) y 73 nudos de velocidad verdadera.

- Fase final del vuelo a las 13:37 cuando el avión disminuye la velocidad desde los 64 nudos hasta los 50 nudos e impactó con el terreno manteniendo un rumbo en dirección a la pista.

- Trayectoria del vuelo reflejada en tierra a partir de la iniciación del viraje por la izquierda.

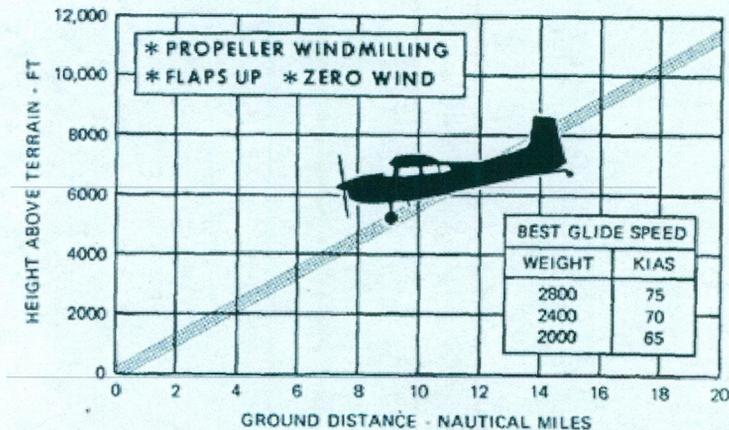
Figura 3-1 Alcance máximo en planeo

Tal como lo muestra la figura anterior y con base en el manual del fabricante, la velocidad de planeo con la hélice ringleteando (windmilling) deberá ser ajustada de acuerdo al peso de la aeronave, oscila entre 65 y 75 nudos de velocidad indicada y posición de flaps arriba. Con el control del avión y manteniendo la velocidad es necesario identificar la falla, intentar un rencendido con el procedimiento adecuado y de no lograrlo, efectuar un aterrizaje forzoso.

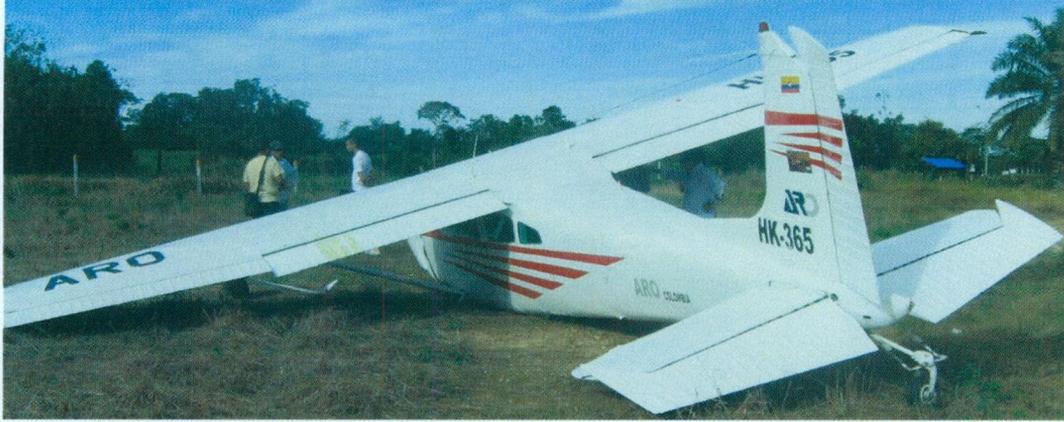
La fotografía abajo muestra la posición de los flaps en el sitio donde quedó la aeronave.
