COL-11-26-GIA

## **INFORME FINAL DE INCIDENTE GRAVE**

**Accidente ocurrido el día 20 de junio del 2011 al  
Helicóptero Bell 206 L3, Matrícula HK-4276 a 4MN  
del casco urbano del Municipio de San Andrés de  
Cuerquia, Departamento de Antioquia, Colombia.**

**Unidad Administrativa Especial  
Aeronáutica Civil de Colombia**

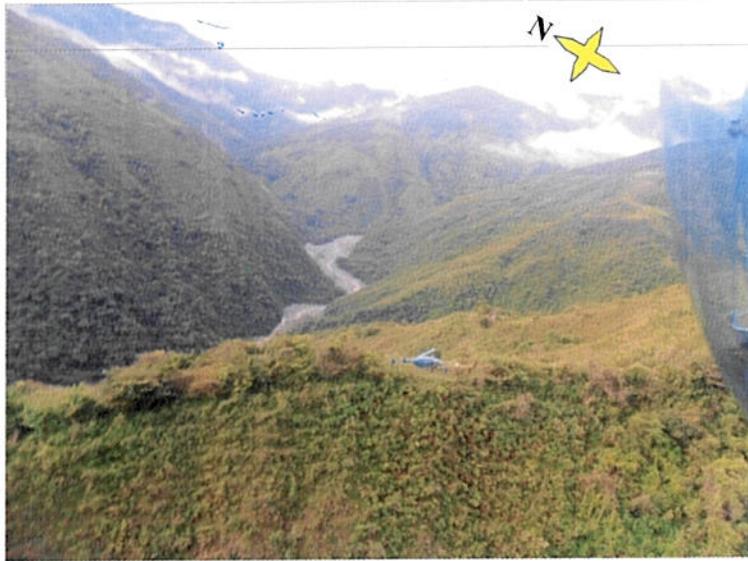
Foto 1.1. Sitio donde ocurrió el Incidente Grave.

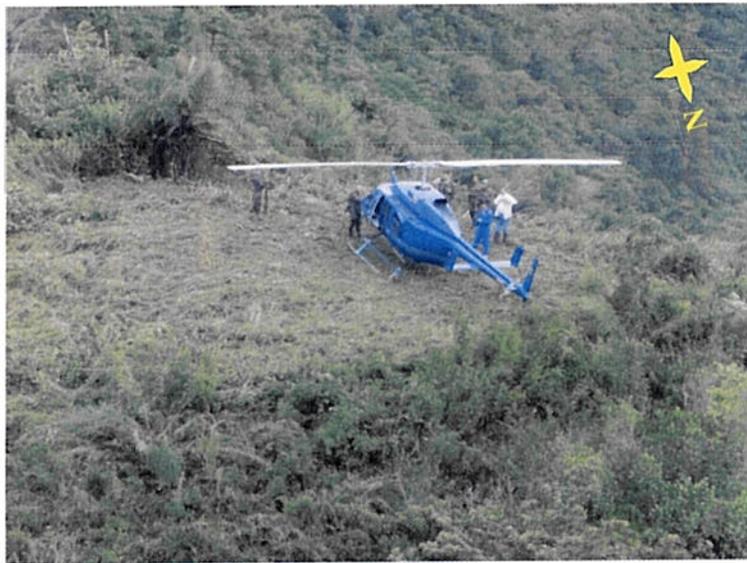
Foto 1.2. Aspecto general del sitio del accidente y el helicóptero.

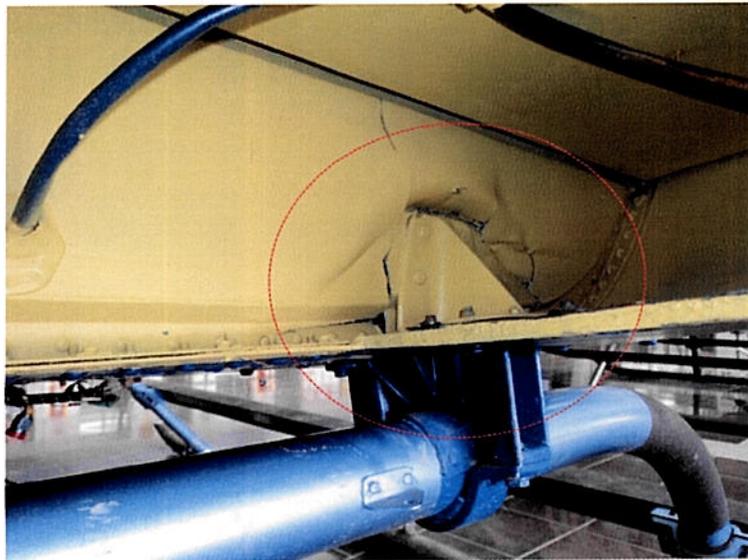
El helicóptero sufrió fractura del cortacables inferior y superior, daños en una de las palas del rotor principal y daño estructural por golpe en el punto de sujeción izquierdo trasero del tubo transversal del patín de aterrizaje.

Foto 1.3. Daño estructural en el punto de sujeción trasero izquierdo del tubo transversal del patín de aterrizaje.

El aterrizaje fuerte dañó también la estructura del soporte de la abrazadera trasera izquierda del tubo transversal del patín de aterrizaje

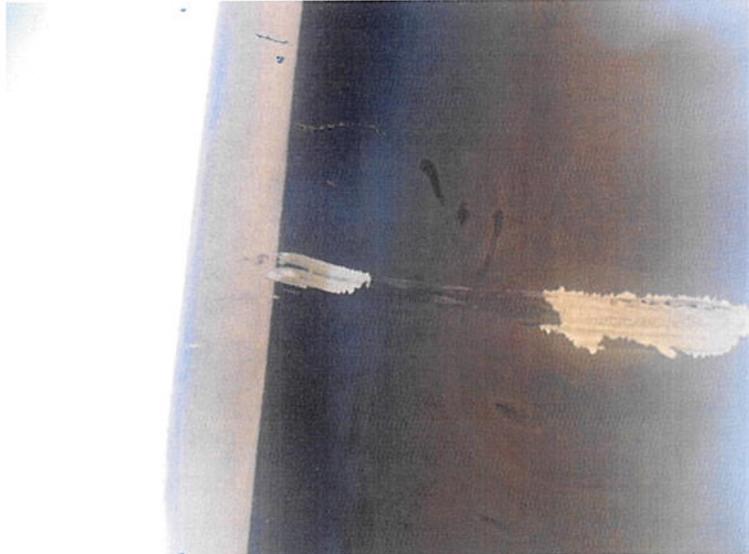
Foto 1.5. Daño en la pala del rotor principal.

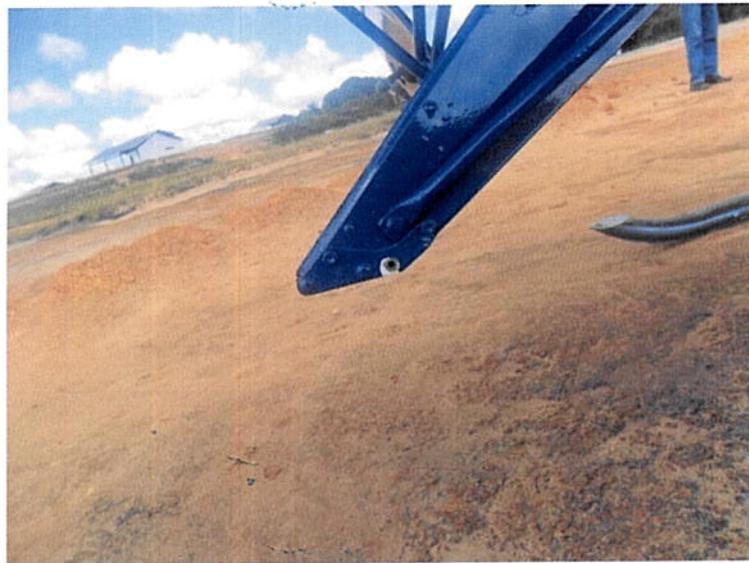
El helicóptero contaba con un peso de 3.470 libras y un centro de gravedad en la estación 126.0 al momento del incidente grave. El helicóptero inició aproximación al campo con un rumbo aproximado de 180° y quedó aterrizado con ese mismo sentido. A raíz del aterrizaje fuerte en un terreno irregular las palas del rotor principal fluctuaron hacia abajo produciéndose contacto con el cortacables superior y rayando una de ellas, este evento generó parada súbita con potencia del rotor principal. El cortacables inferior golpeo el terreno y se fracturó la punta fusible.

Foto 1.6. Fractura de la punta fusible del cortacables inferior.

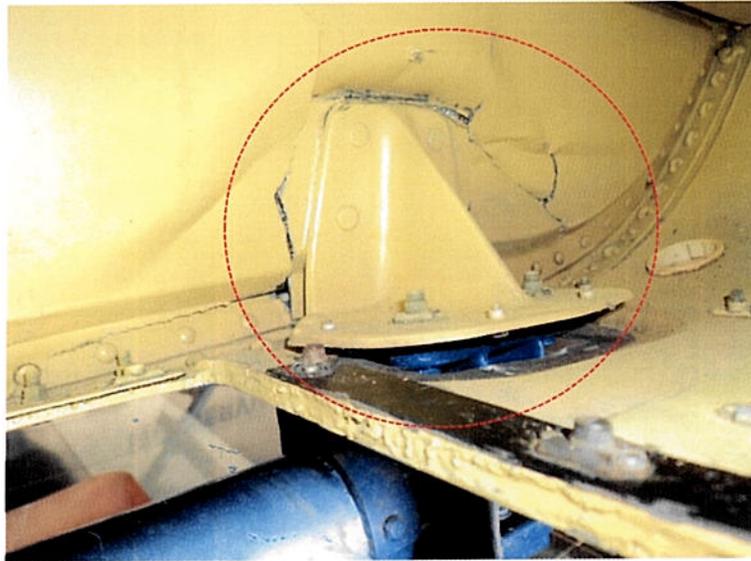
Foto 1.7 Daño estructural en el soporte trasero izquierdo del tubo transversal.
