# INFORME FINAL DE INCIDENTE GRAVE

**Incidente Grave ocurrido el día 07 de Septiembre de 2013 a la aeronave Cessna 170B, Matrícula HK430G en el aeropuerto Alfonso Bonilla Aragón de la Ciudad de Palmira, Valle del Cauca.**

**Unidad Administrativa Especial  
Aeronáutica Civil de Colombia**

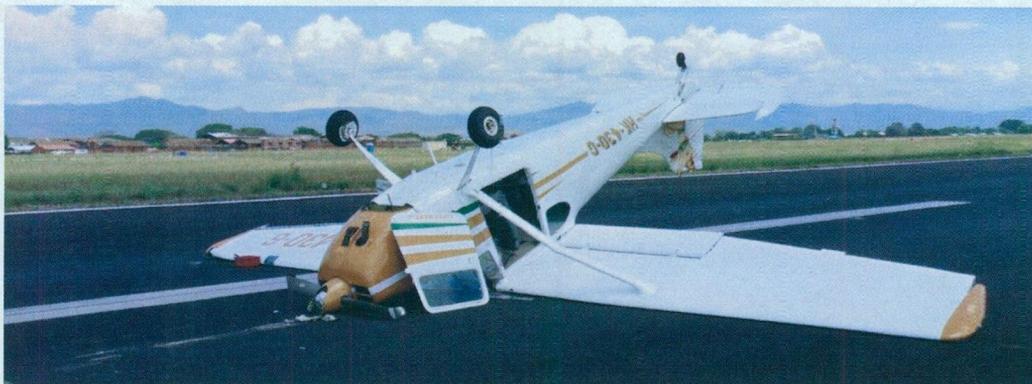
*Condición final de la aeronave HK430G*

A consecuencia del volteo dinámico, la aeronave sufrió parada súbita del motor, doblamiento en rulo hacia atrás de las puntas de pala de la hélice y deformación de la punta del estabilizador vertical.

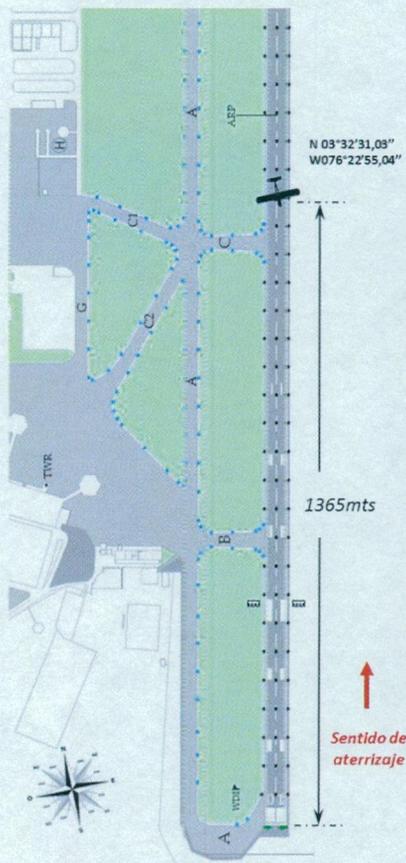
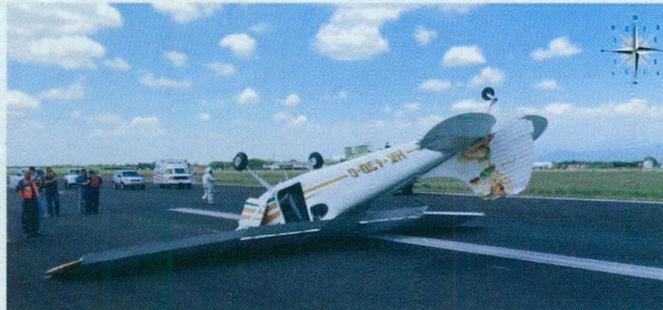
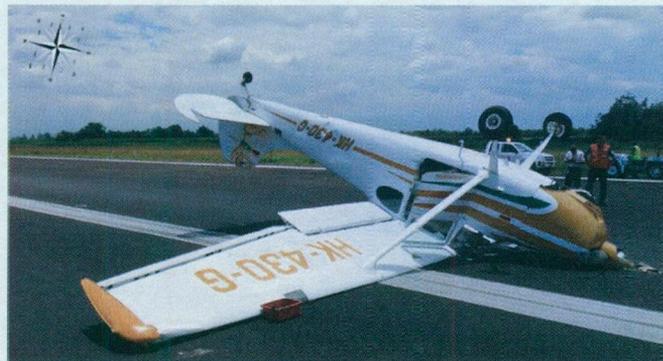
*Ubicación y estado final de la aeronave*

La aeronave quedó ubicada en coordenadas N 03°32'31,03'' - W076°22'55,04'' a la altura de la calle de rodaje "C" a 1365mts de la cabecera 01. Quedó en posición invertida con evidente daño del estabilizador vertical. Al efectuar la inspección de pista, se evidenciaron marcas de frenado y marcas de las palas de la hélice adyacentes a la posición final de la aeronave.

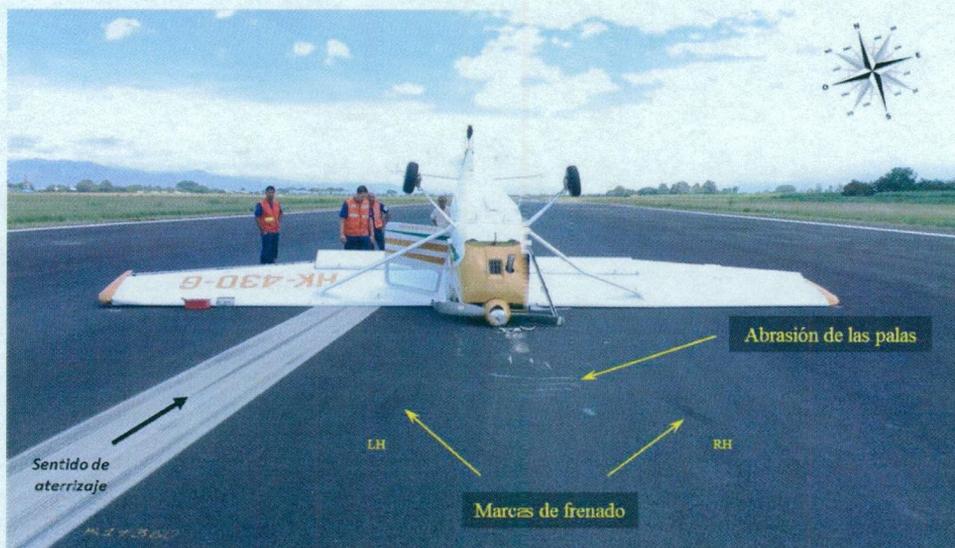
*Marcas de frenado y abrasión de la superficie asfáltica por las palas de la hélice*

Teniendo en cuenta las condiciones factuales en las que se originó el Incidente Grave, al producirse un volteo dinámico con los hallazgos de marcas de frenado sobre la superficie asfáltica de la pista, es evidente que dentro la operación de la aeronave hubo una aplicación excesiva de frenado durante la carrera de aterrizaje que ocasionó el volteo dinámico.

Volteo dinámico producido por la ejecución de una frenada brusca durante la carrera de desaceleración.

**REC 01.** Para que a través de la dirección del Aeroclub se desarrolle un boletín de Seguridad Operacional entre los socios en lo relacionado al establecimiento de criterios y normas especiales de los pilotos durante la transición entre equipos.
