COL-10-14-GIA

# INFORME FINAL DE INCIDENTE GRAVE

**Incidente Grave ocurrido el día 3 de Junio de  
2010 a la aeronave PIPER PA-28RT-201  
Matrícula HK-4546-G en la Pista de Ecopetrol en  
el municipio de Tibú, Norte de Santander.**

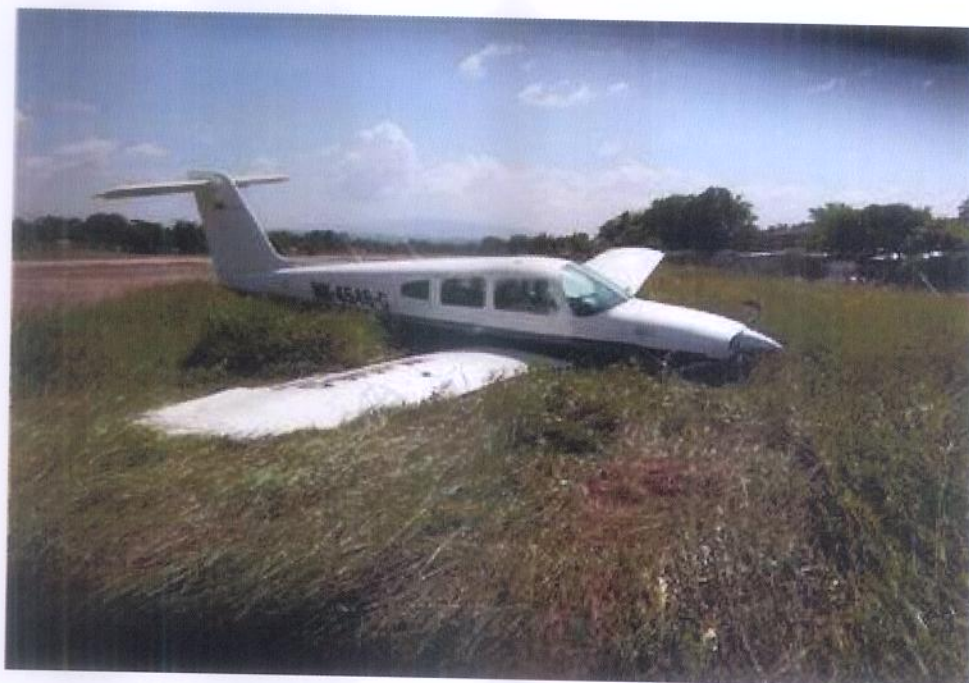
La aeronave sufrió daños estructurales en las compuertas del tren de nariz, punta plano derecho abollado, flaps lado derecho rotos, punta de las palas dobladas.

Vista General de la Aeronave después del Incidente

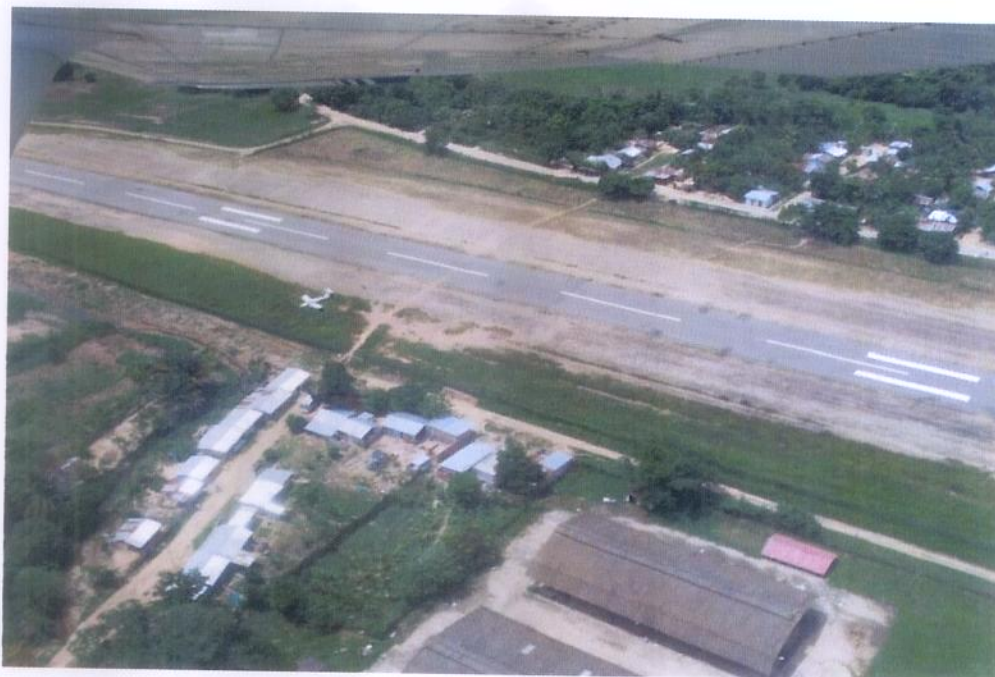
*Vista general del lugar del accidente*

La aeronave después de aterrizar por la cabecera 27 y recorrer 450 metros efectuó un viraje brusco hacia la derecha ocasionado por la no extensión del tren principal derecho quedando en el margen derecho de la zona de seguridad aproximadamente a 20 metros con daños en compuertas tren de nariz, palas de la hélice dobladas, abolladuras borde de ataque plano derecho y abolladuras en lámina del fuselaje.

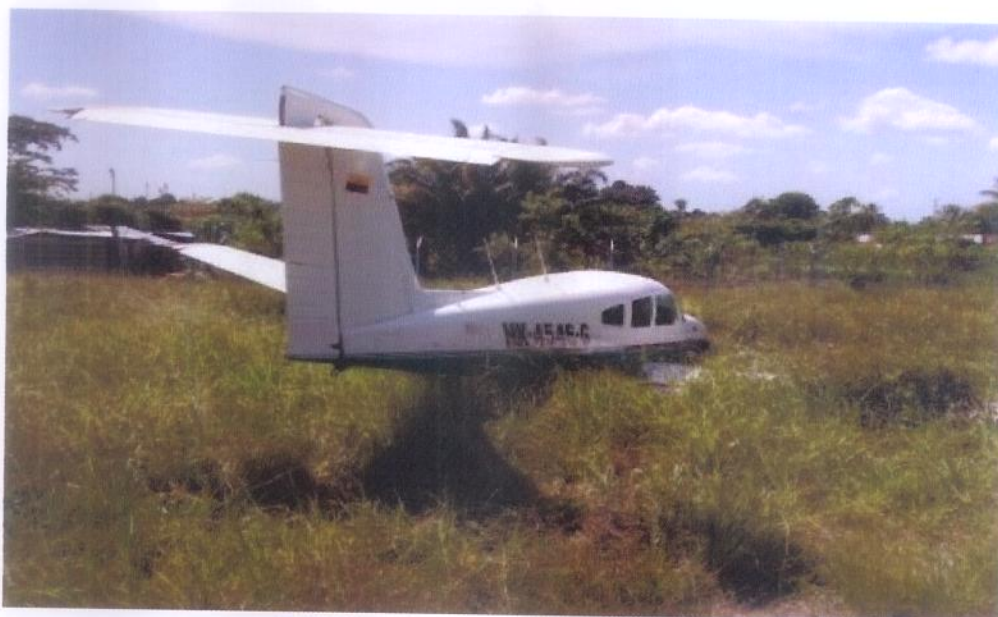
La aeronave sufrió daños estructurales en las compuertas del tren de nariz, punta plano derecho abollado, flaps lado derecho rotos, punta de las palas de las hélices dobladas.

*Estado final de la aeronave*

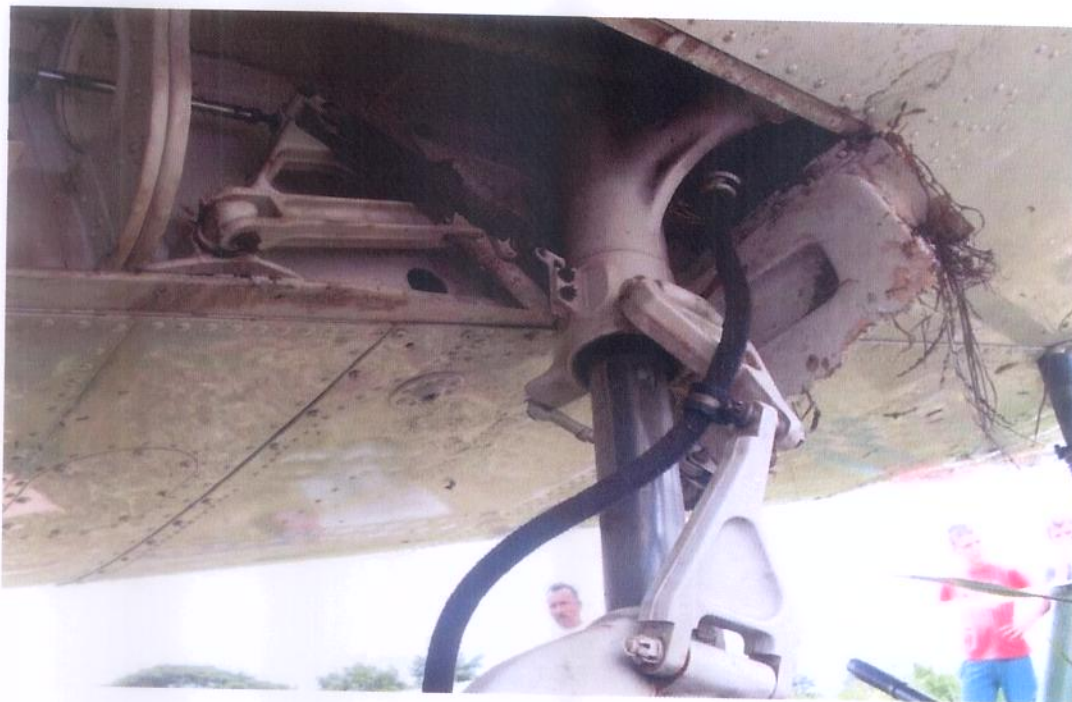
De acuerdo a las evidencias encontradas se efectuó una inspección post/incidente por parte de un inspector de Aeronavegabilidad de la Regional de Cúcuta, colocando el avión en gatos comprobando que el tren principal derecho se encontraba retractado por lo cual se procedió a extenderlo manualmente hasta asegurar completamente en los seguros mecánicos. A si mismo no se evidencio daño alguno en el sistema hidráulico y sin evidencias de escape hidráulico. No se pudo energizar el avión para verificar las luces de operación ya que había escapes de combustible en el sitio.

*Tren Principal Derecho Extendido y sin evidencias de daños y/o escapes hidráulicos.*

- La inspección post-incidente grave efectuada en el sitio del incidente evidencio que no se presento daño en el sistema hidráulico del tren principal derecho, al no encontrarse escapes ni líneas rotas.

- Se efectuó la extensión del tren principal derecho asegurando completamente dentro de los seguros mecánicos.
- No se pudo determinar las condiciones de las luces de posición del tren al no energizarse el avión por escapes de combustible en el área.
