INFORME FINAL INCIDENTE GRAVE

COL-13-50-GIA

Excursión de pista durante el aterrizaje

Cessna 414, Matrícula HK4714

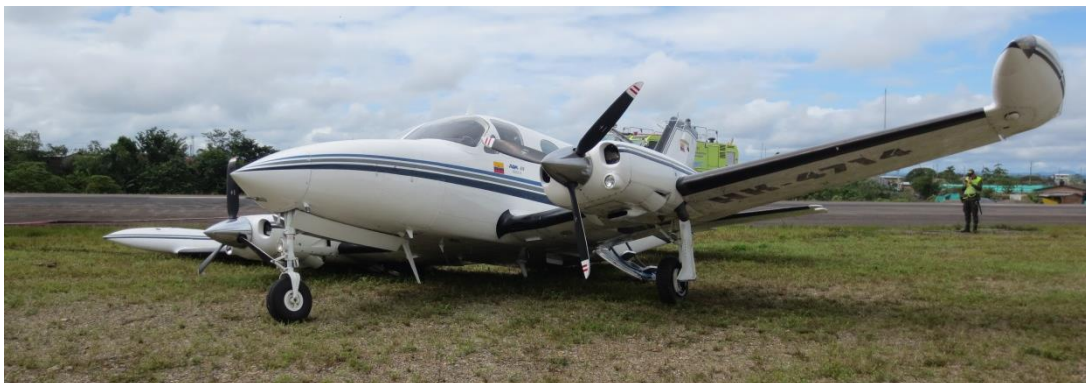
F1. Estado final de la aeronave

Después de recorrer 50mts aproximadamente, la aeronave abandonó la pista por el margen derecho hasta detenerse a 15mts del borde de pista sobre la zona de seguridad. Tripulación y pasajeros abandonaron la aeronave ilesos y por sus propios medios.

Abrasión generalizada en la piel inferior del plano derecho, alerón derecho y doblamiento hacia atrás de las palas de la hélice del motor derecho.

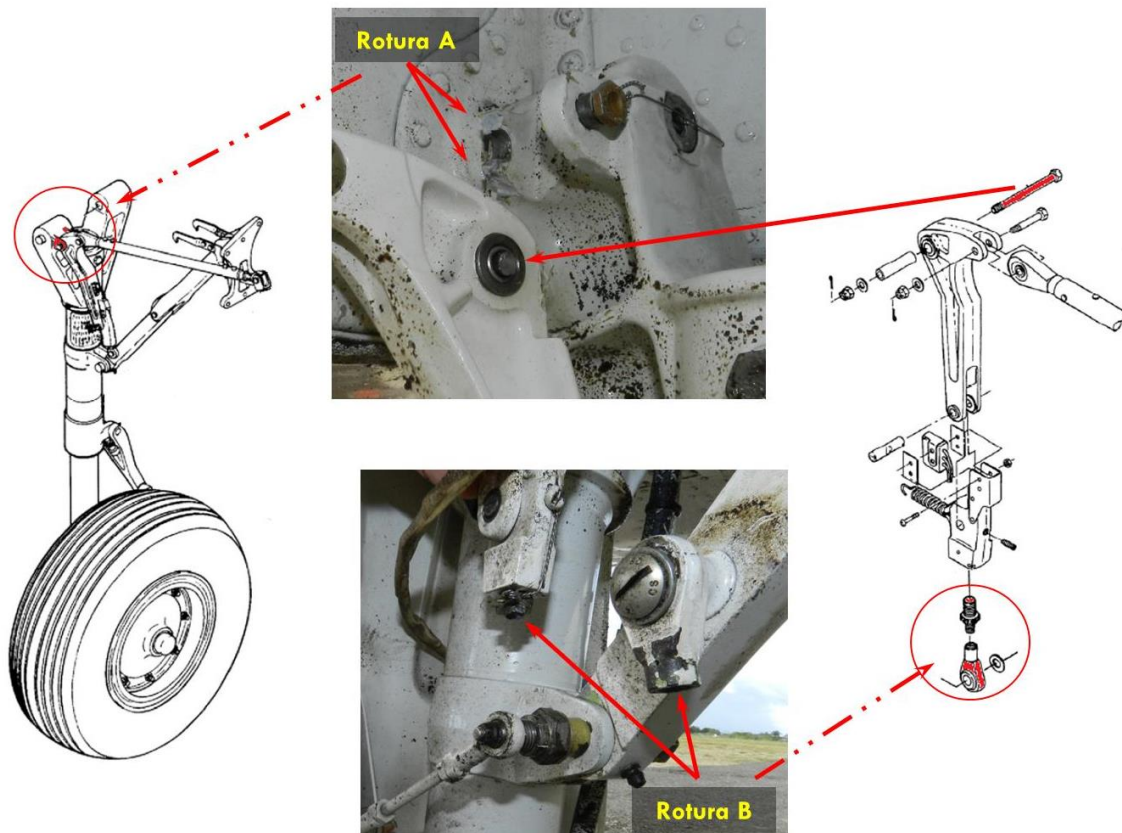
F3. Daños generales identificados en el tren principal derecho

Al chequear el mecanismo, se observó la rotura por sobrecarga de una de las orejetas del **montante del trunnion (A)**. La **palanca acodada** no se encontraba unida al **montante trunnion** ya que el **perno pivote** se encontró cizallado por evidente sobrecarga desde 1/3 de la cabeza del perno. En la parte inferior de la **palanca acodada**, se encontró el **tornillo de ajuste** fracturado con signos de falla por excesiva torsión y flexión.

Las características visuales que presentaba el **perno pivote** NAS464P4-26 mostraban un aspecto liso con cierto grado de deformación plástica.

La rotura presentaba características dúctiles de falla haciendo evidente fractura estática asociada a cargas cortantes. El **tornillo ajustador** presentó una fractura con trazos ligeros de deformación plástica y características típicas de fractura dúctil por torsión.

- La aeronave efectúa el aterrizaje por la cabecera 31, durante la carrera de desaceleración se fisura el montante del trunnion.
- Al romperse el montante trunnion se produce un sobre esfuerzo en el perno pivote y tornillo de reglaje ocasionando su fractura inminente y retracción del tren.

El Grupo de Investigación de Accidentes encuentra como causa probable del presente Incidente Grave la falla por sobrecarga del perno pivote y tornillo ajustador del tren de aterrizaje derecho que produjo la inadvertida retracción del sistema en carrera de aterrizaje.
