# INFORME FINAL DE INCIDENTE GRAVE

**Incidente Grave ocurrido el día 16 de Octubre del 2012 entre la aeronave Airbus 320, matrícula N401AV y la aeronave Jetstream 41, matrícula HK-4775 en el TMA de Bogotá durante un Airprox con riesgo de colisión.**

**Unidad Administrativa Especial  
Aeronáutica Civil de Colombia**

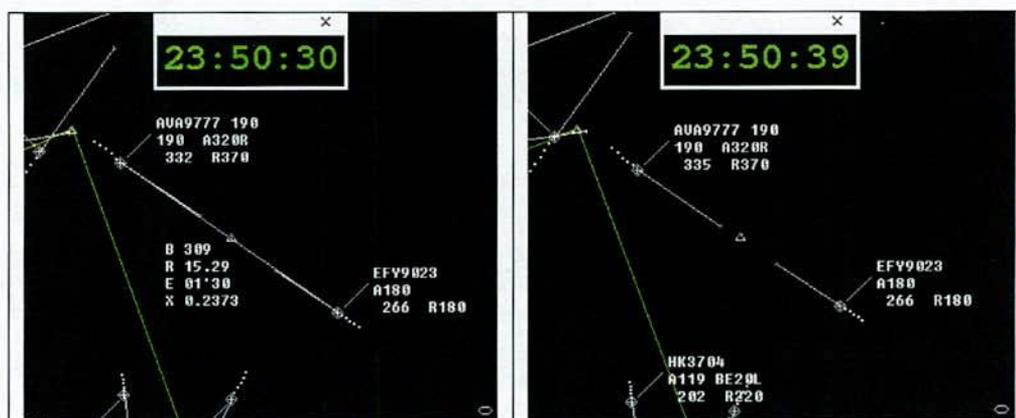
A las 23:48:43 el vuelo EFY9023 llamó a Bogotá llegadas informando mantener 18.000' pies a 26.6 millas de la posición VULAM, siendo autorizado por el controlador al VOR de Bogotá vía VULAM y a las 23:49:38 el vuelo AVA9777 realizó su primer llamado al sector llegadas cuando se encontraba 1.6 millas de VULAM, siendo autorizado descenso para FL190 y proceder al VOR Bogotá.

A las 23:50:30 el vuelo EFY9023 fue autorizado descenso a 15.000' pies y 9 segundos después fue autorizado el AVA9777 descenso para 14.000' pies. Para este momento, el AVA9777 ya había cruzado VULAM y se encontraba virando hacia el sureste y el EFY9023 volaba entre el VOR/ZIP y VULAM 48 segundos después el controlador se percató de la convergencia de los vuelos y expidió una autorización de viraje inmediato a rumbo 230 por la derecha al AVA9767 (el número de vuelo correcto era AVA9777) sin

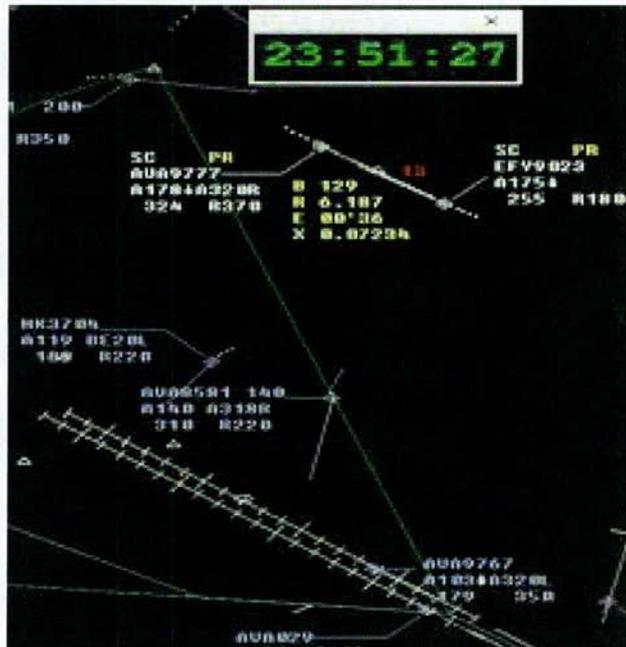
El controlador del sector llegadas no tuvo en consideración que así el permiso expedido inicialmente al vuelo AVA9777 lo debía llevar a volar de VULAM al VOR/BOG directo, existía presencia de mal tiempo que incluso un par de minutos antes de la ocurrencia de este evento había desviado a otro vuelo de AVA al ECHO de VULAM cerca de la ruta que volaría el vuelo EFY9023 y el permiso que expidió llevaba al cruce de niveles de las aeronaves durante el descenso por cuanto el EFY9023 estaba por debajo del AVA9777 y el mismo conllevaba a permitir al AVA a cruzar la altitud del EFY y quedar por debajo, con el riesgo de disminución de la separación reglamentaria. Esta consideración se sustenta en lo establecido en el Documento 4444 numeral "5.2.1.4 Cuando el tipo de separación o de mínimas utilizadas para separar dos aeronaves no pueda mantenerse, se establecerá otro tipo de separación o de mínimas, antes de que se infrinja la separación mínima vigente."

En el momento en que el controlador de Bogotá Llegadas, observó la predicción electrónica de pérdida de separación entre los vuelos Avianca y Easyfly, confundió la identificación del AVA9777 dando las instrucciones al AVA9767 de virar por la derecha a rumbo 230°, perdiéndose tiempo de respuesta oportuna. La investigación verificó que un vuelo con identificación AVA9767 había sido atendido minutos antes por el mismo controlador del sector llegadas.

Una revisión del FDA del AVA9777 provisto por la compañía, permitió evidenciar que la aeronave al cruzar la posición VULAM no procedió hacia el VOR de Bogotá conforme fue autorizado por el ATC y a cambio continuó con rumbo 131° hacia la intersección PUNPU ubicada a 11 millas náuticas de VULAM en dirección al VOR/ZIP, lo que lo llevó a volar en sentido opuesto al vuelo EFY9023.
