INFORME TÉCNICO DE INCIDENTE GRAVE DE AVIACIÓN CON FINES DE PREVENCIÓN

HK 660

A 188B

LOS CEDROS, URABÁ, ANTIOQUIA

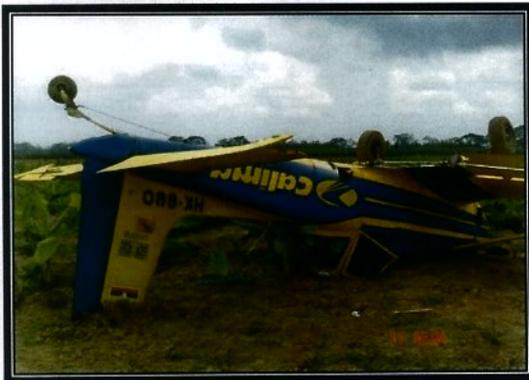
FOTO 1

Vidrio frontal roto, capota superior piloto deformada, plexiglás ventanilla lateral izquierda rota, daño en la punta superior del empenaje vertical, abolladura en el borde de ataque LH (Left Hand) del empenaje horizontal, rotura menor en la capota inferior del motor.

La parte inferior del motor de la aeronave impactó contra unas ramas secas que se encontraban en la trayectoria de ascenso, haciéndole perder potencia al motor y procediendo así efectuar aterrizaje en tres puntos. Una vez en tierra la aeronave rodó aproximadamente 30 metros encontrándose con un montículo, el cual hizo capotear la aeronave para finalmente quedar en reposo en posición invertida. No se evidenció desprendimiento de ningún componente antes del impacto principal.No se presentó incendio.

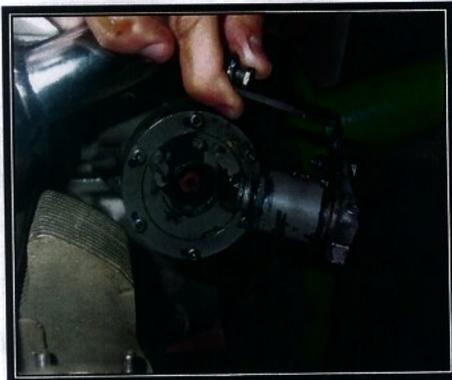
FOTO 1

- Se detecta eje del gobernador de la hélice y tapa del gobernador rotos.

En la inspección efectuada al motor en SATEC S.A. taller autorizado por la Aeronautica Civil se detectó que el gobernador de la hélice se encontraba roto a causa del impacto con las ramas secas, lo cual ocasionó pérdida de control de las RPM del motor.

Colisión con obstáculo y pérdida de control de las RPM de la hélice, por el impacto presentado en la parte inferior del motor contra una rama seca en la trayectoria de ascenso el cual ocasionó la ruptura del eje del gobernador de la hélice.
