INFORME FINAL INCIDENTE GRAVE

COL-14-19-GIA

**Pérdida de potencia durante aproximación final a la pista
Cessna 180 Skywagon, Matrícula HK907**

28 de Julio de 2014

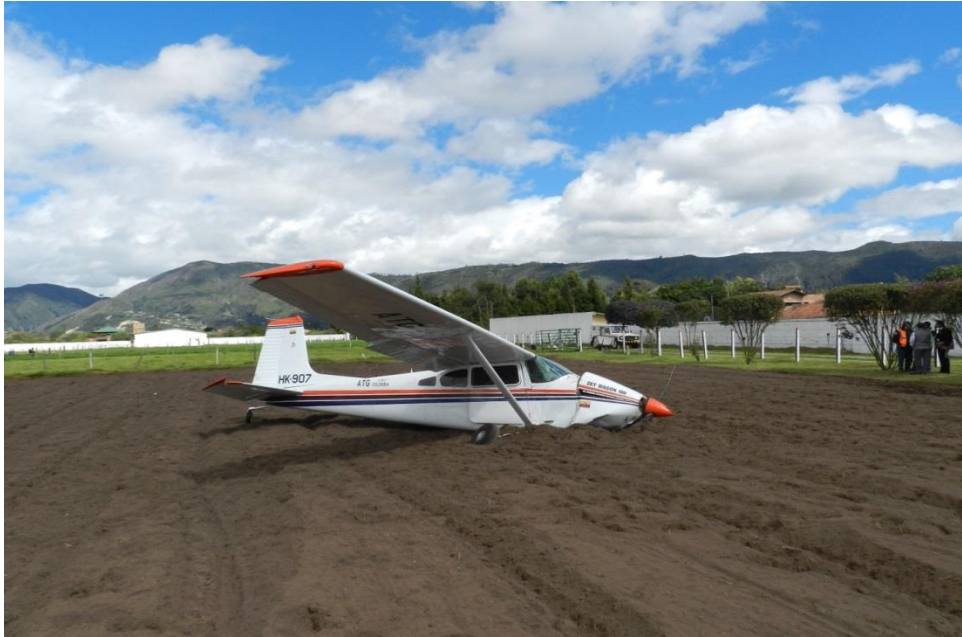
Posición final de la aeronave HK907

La aeronave sufrió parada súbita sin potencia del motor, desprendimiento de la pierna izquierda del tren de aterrizaje y dobladura de la pierna derecha. Daño del plano izquierdo en el borde de ataque sección de punta de plano y daño de la lámina del mismo en la raíz parte superior.

Se presentó dobladura de los flaps del plano izquierdo y desprendimiento de lámina en la parte inferior de la estructura de la aeronave por contacto con el terreno.

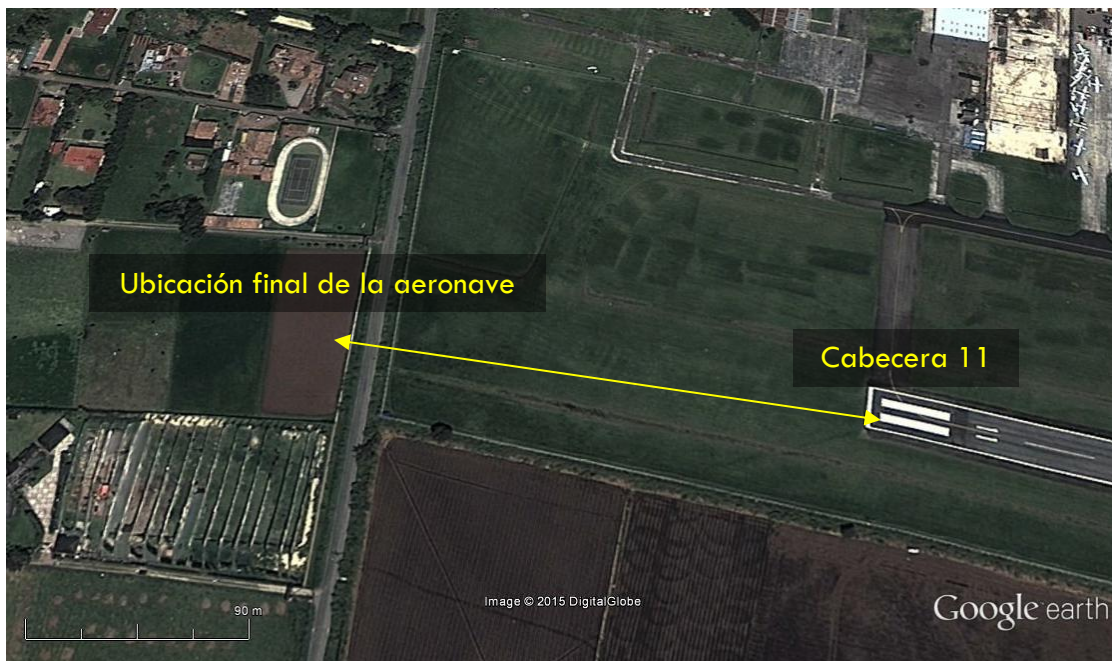
La aeronave se precipitó sobre un terreno plano de aproximadamente 100 metros por 80 metros utilizado para siembra, con una altitud de 8472 pies y ubicado a 300 metros de la cabecera de la pista 11°. La aeronave golpeó una cerca con el tren de aterrizaje antes del impacto. Posteriormente se encontraron huellas del contacto con el tren en la superficie blanda del terreno donde se fracturó el tren de nariz y la pierna izquierda del tren de aterrizaje.

Inmediatamente la aeronave tocó el terreno con el fuselaje y sufrió parada súbita y dobladura de la pierna derecha del tren. La aeronave recorrió aproximadamente 20 metros desde el primer impacto con el terreno y la ubicación final, la cual quedó compacta y con rumbo final de 060°.

Lugar del Incidente Grave donde se observa la cabecera de la pista.

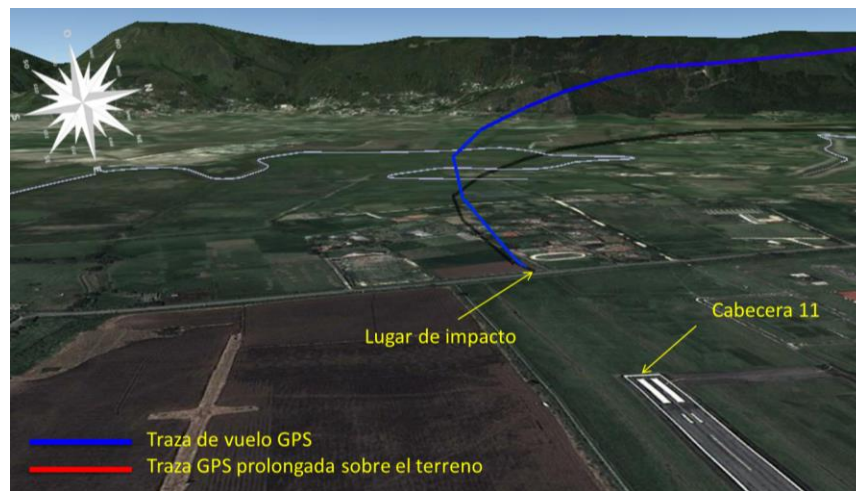
El fuselaje quedo apoyado sobre su lado lateral izquierdo con dobladura de los flaps del plano izquierdo y desprendimiento de lámina en la parte inferior de la estructura de la aeronave por contacto con el terreno. El plano izquierdo presentó además doblamiento desde el encastre a pesar de quedar sujeto a la estructura de la aeronave. El montante del motor no sufrió daños mayores, y las hélices presentaron doblamiento y daños menores por baja potencia.

Lugar donde cayó la aeronave respecto a la cabecera de la pista.

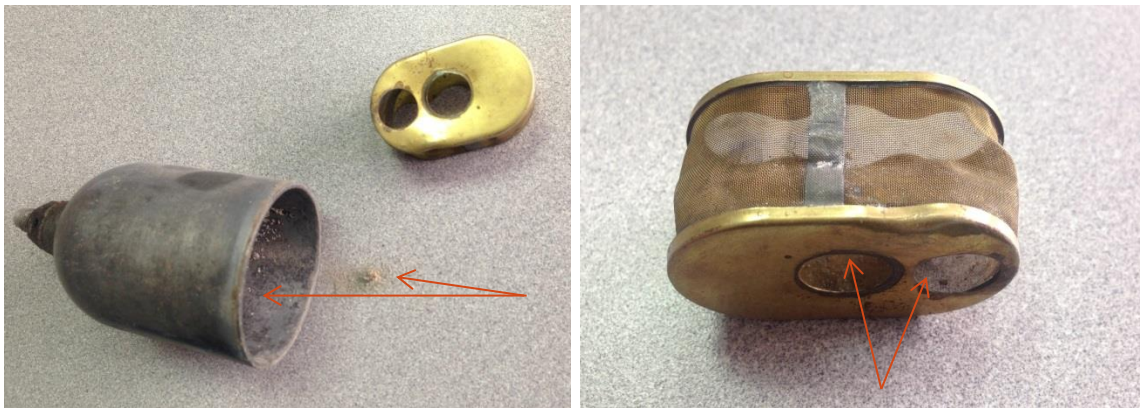
Se desmontó la bomba de combustible y no se hallaron anomalías en las paletas ni diafragmas de regulación. Tampoco se mostró resistencia al giro ni señales de fuga de combustible. El filtro de malla se encontró con suciedad interna compuesta por partículas de material orgánico producto de tierra o arena.

En las pruebas de banco, el motor funcionó correctamente efectuándosele pruebas de preñida, aceleración y apagada sin encontrarse ninguna anomalía. Durante la inspección post accidente, el Investigador a Cargo encontró que a pesar que los tanques y las líneas se encontraban en condiciones normales, el filtro de malla se encontraba con suciedad interna compuesta por partículas de material orgánico producto de tierra o arena.

Estado del filtro de combustible donde se observan contaminación en el combustible.

La única anomalía directa encontrada con la falla del motor que pudiera haber sido causa, fue la contaminación en el filtro de combustible por partículas sólidas extrañas y mugre en suspensión. Sin embargo, la inspección de los tanques y líneas se encontraron limpias y acordes con el programa de mantenimiento de la casa fabricante. No se descarta igualmente que pequeñas cantidades de agua y mugre pudieran haber alimentado fugazmente el motor sin dejar rastro; sin embargo, el mugre en el filtro obstruye sustancialmente el paso de combustible y genera la apagada del motor o su malfuncionamiento por ausencia de éste.

Es probable que esta contaminación haya sido transmitida durante el tanqueo de la aeronave en alguna estación de combustible o por deficiencias en el sistema de calidad en el mantenimiento de la aeronave. Se encontró que la empresa realiza el mantenimiento de la aeronave según las especificaciones de la casa fabricante y que la aeronave era mantenida adecuadamente, sin embargo, pueden existir aspectos de mejora o situaciones que no son reportadas adecuadamente, o bien su acción correctiva es muy laxa y no concentra su labor en determinar posibles causas de los reportes efectuados.

Falla de la planta motriz durante la fase de aproximación final a consecuencia de obstrucciones por contaminación en el sistema de combustible (Suciedad, Partículas extrañas) que posiblemente afectaron la mezcla durante la reducción de potencia y la seguida apagada del motor.

Para que la empresa explotadora incluya dentro de su manual de mantenimiento un control de inspección adicional a los componentes del sistema de combustible de sus aeronaves con el fin de garantizar su funcionamiento y ejercer criterios de control de calidad ante las labores de mantenimiento de talleres subcontratados. Plazo 60 días a partir de la publicación del Informe Final en la página web de la entidad.

Para que la empresa explotadora efectuó una charla informativa en donde se reitera a sus pilotos la importancia de ejecución de procedimientos de drenaje de los tanques de combustible de las aeronaves para el control por posibles elementos contaminantes y realizar la puesta en marcha, calentamiento del motor y pruebas de acuerdo a las listas de chequeo. Plazo 30 días a partir de la publicación del Informe Final en la página web de la entidad.

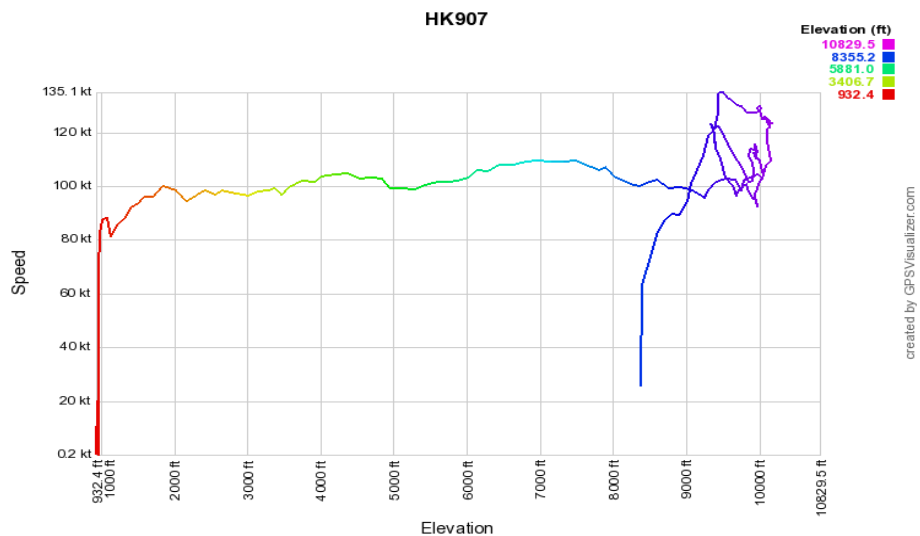
Igualmente, se utilizó la información del GPS personal del Piloto para determinar las velocidades y alturas de la aeronave al momento del incidente grave, encontrando que la aeronave voló según el plan de vuelo y que a partir de los 2500 pies sobre el terreno antes de aterrizar, se observó una reducción de velocidad, que fue mantenida hasta el contacto con el terreno.

Inspección recopilada del GPS personal del piloto
