INFORME FINAL

INCIDENTE GRAVE

Colisión contra obstáculo natural durante el despegue

Boeing 737-2X6C

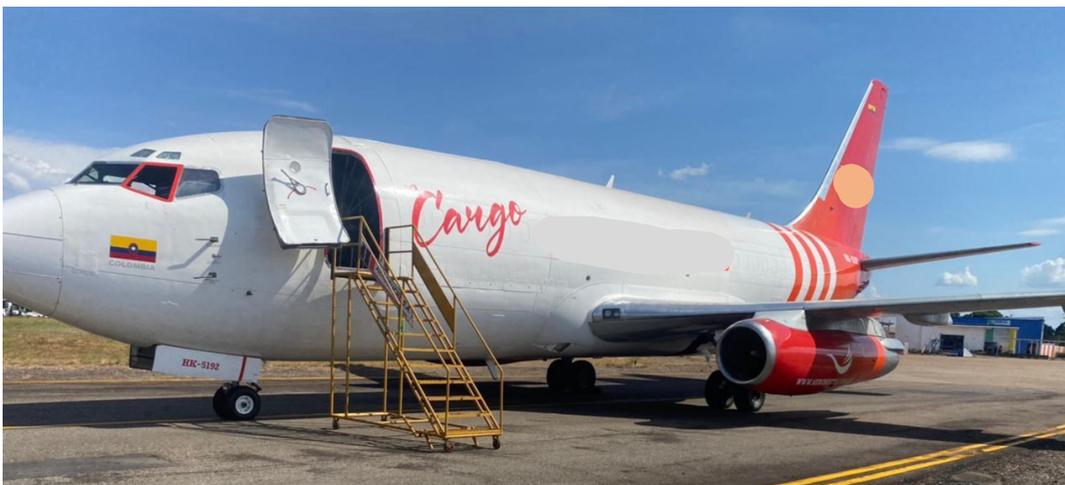
Fotografía No. 1 – Condición final de la aeronave HK5192.

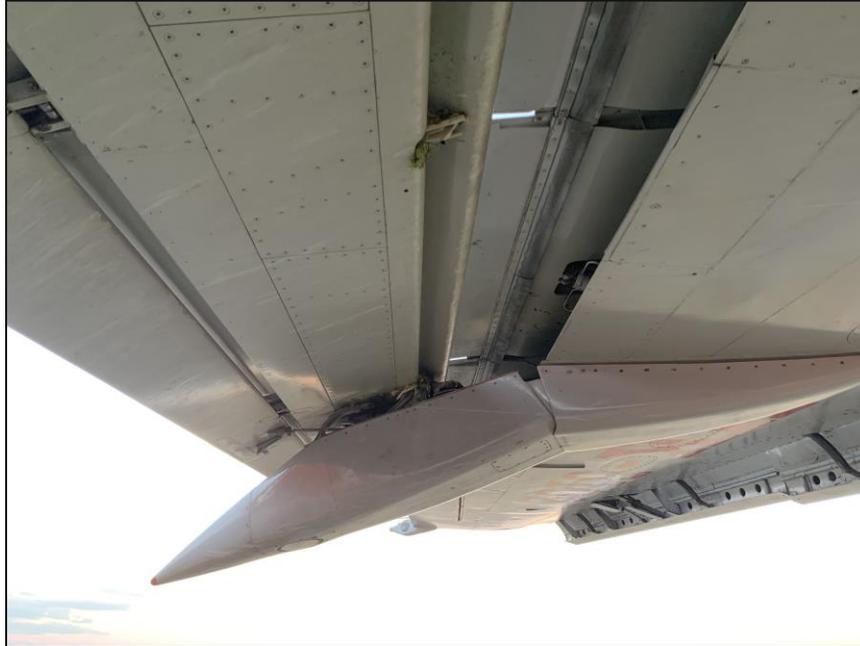
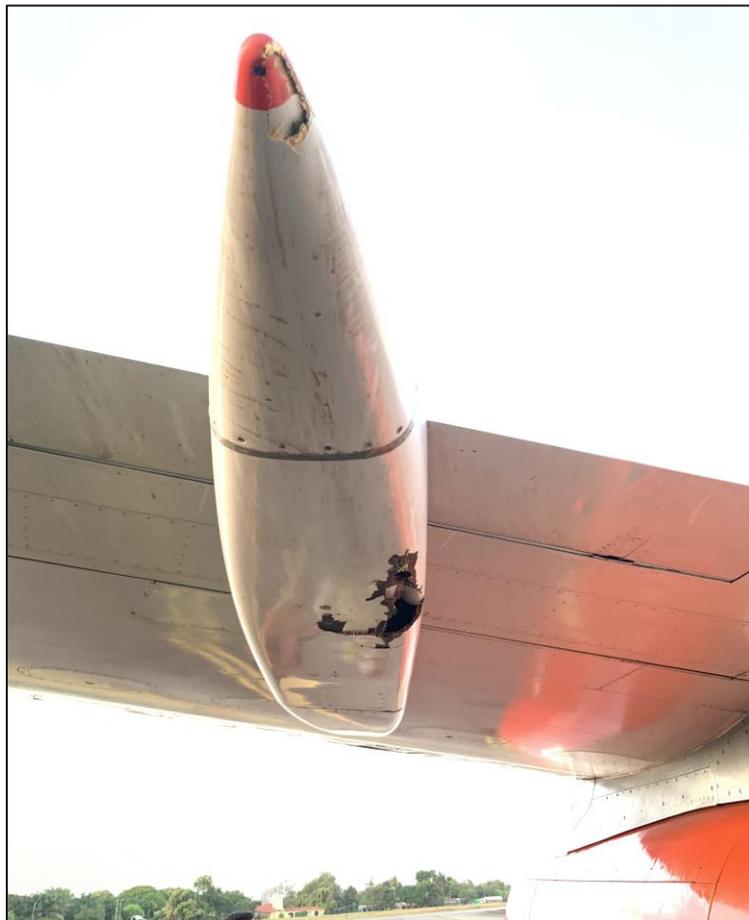
MENORES. Como consecuencia la colisión contra el obstáculo natural (árbol) se produjo ingestión de vegetación en el motor izquierdo (No. 1) y la rotura del fuselado del intradós de una de las guías del flap del plano izquierdo.

Adicionalmente, se presentó rotura de una de las guías de flap del plano izquierdo en el fuselado del intradós. No presentaron otros daños.

Fotografías No. 2 y 3 – Daños en componentes del plano izquierdo, HK5192.

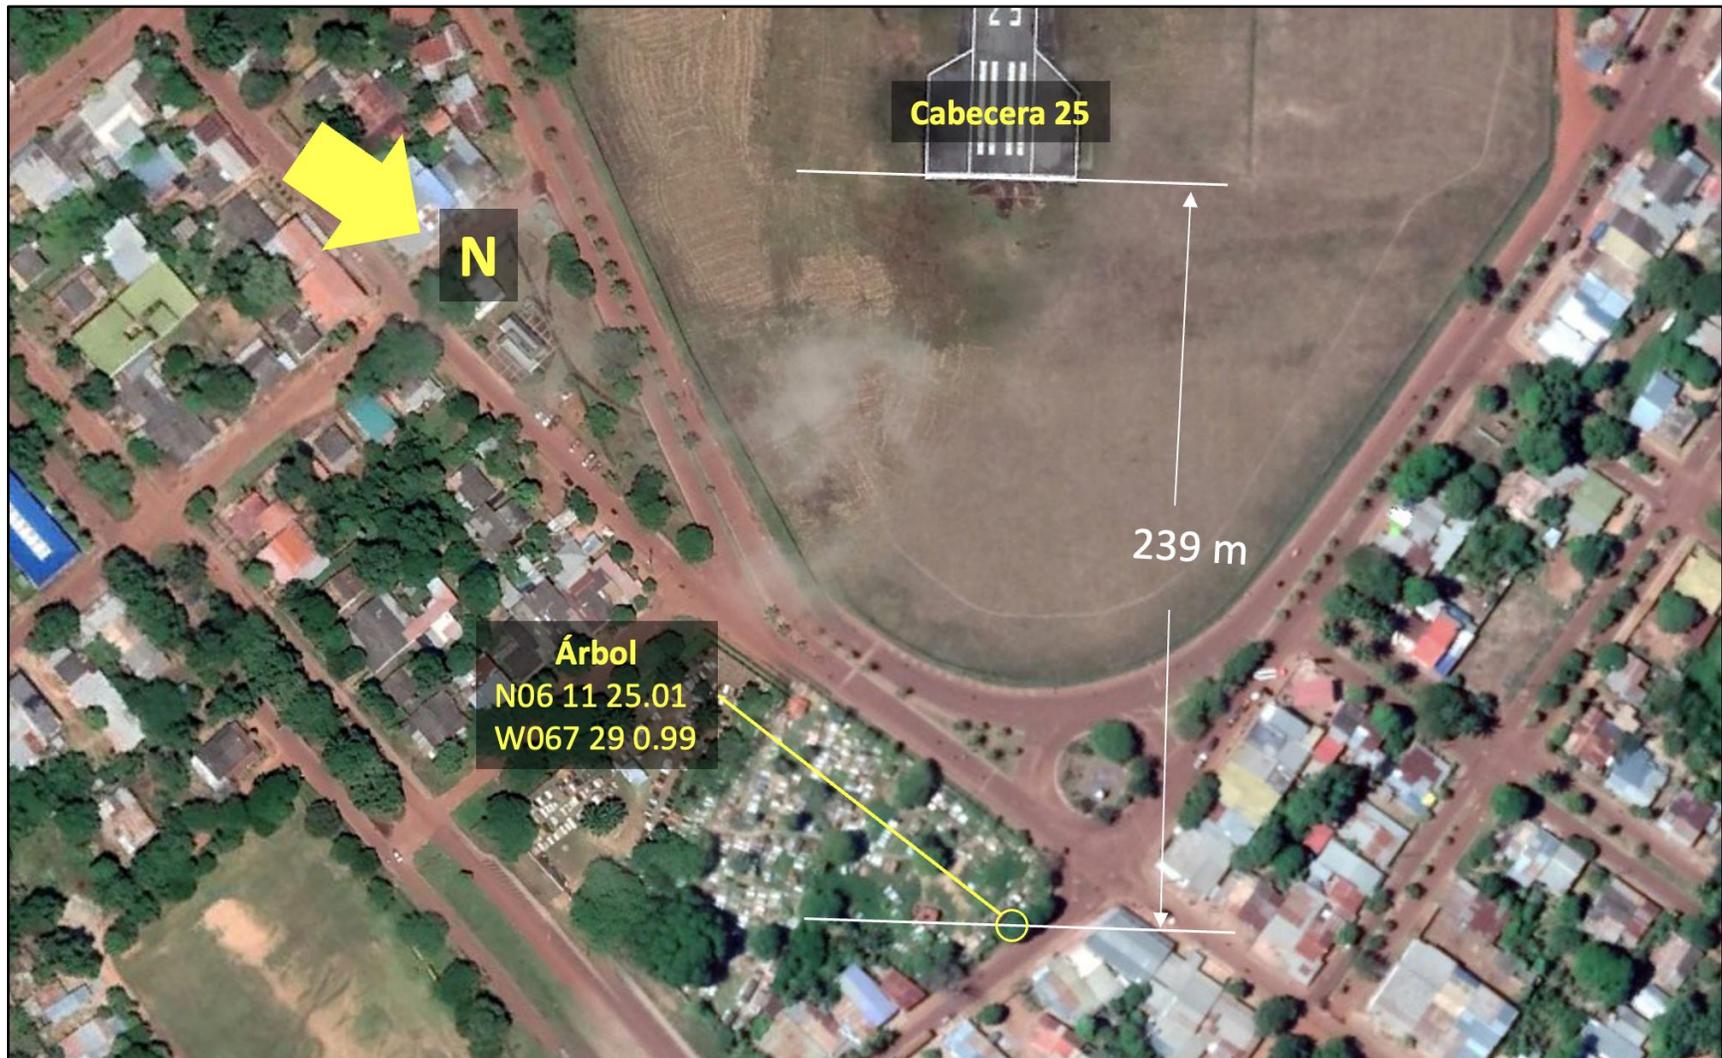
Figura No. 2 - Ubicación del obstáculo natural (árbol) con referencia a la cabecera 25

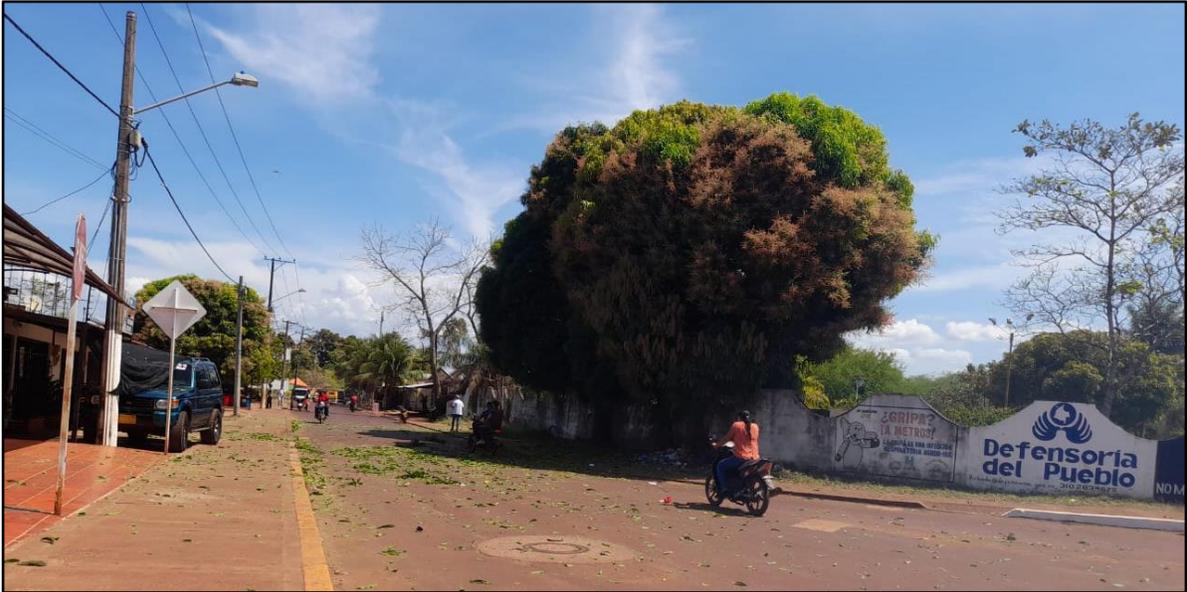
En tierra, sobre la vía cercana y en sus inmediaciones, se encontró gran cantidad de vegetación, proveniente del árbol impactado. Se confirmó que no se produjeron lesiones a personas ni otros daños en tierra.

Fotografía No. 2 – Ubicación del árbol y estado final de la vía

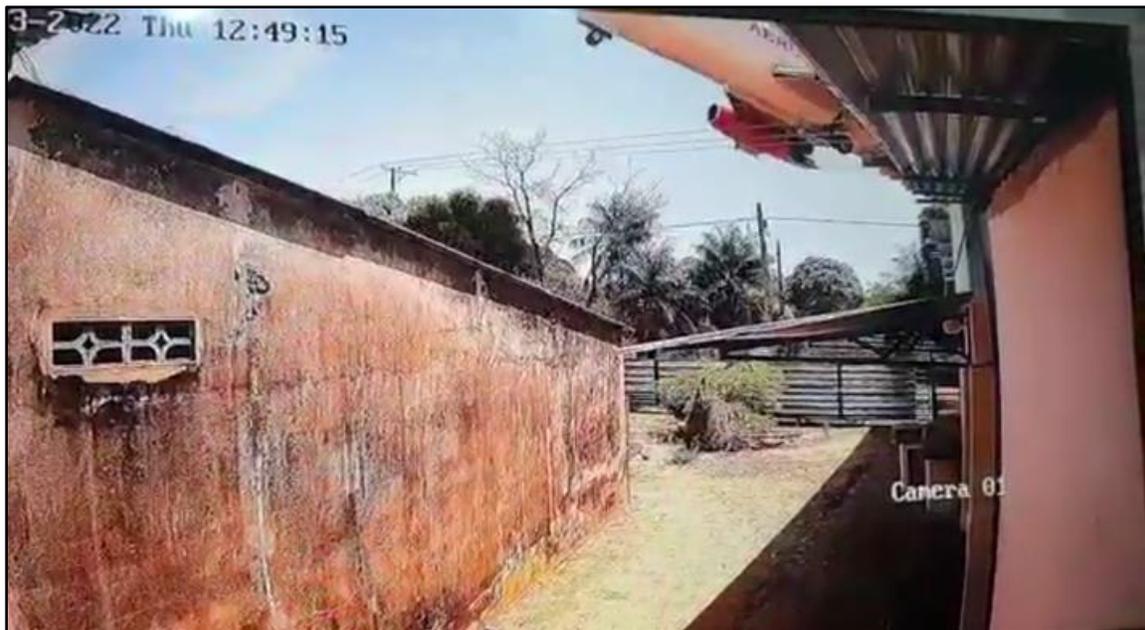
La investigación contó con un registro fílmico CCTV, en el cual se aprecia el paso de la aeronave por encima del árbol y la posterior caída de vegetación en el área. Dicho registro se localizó en coordenadas N06° 11' 26.10'' - W067° 29' 0.20'' a 41 m del árbol, con un ángulo direccional de visualización de 170 grados.

Fotograma No. 1 – Imagen CCTV que registró el sobrevuelo de la aeronave HK5192

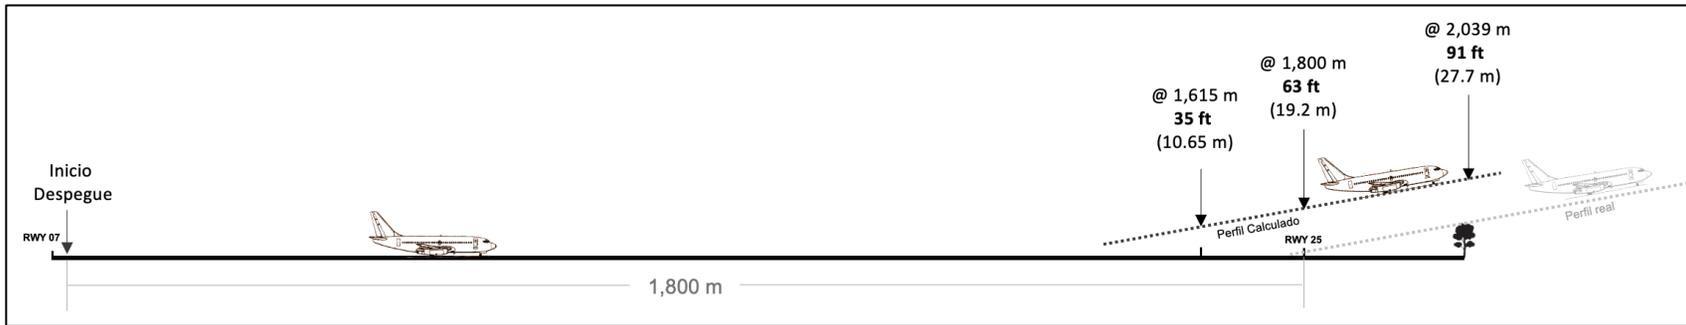
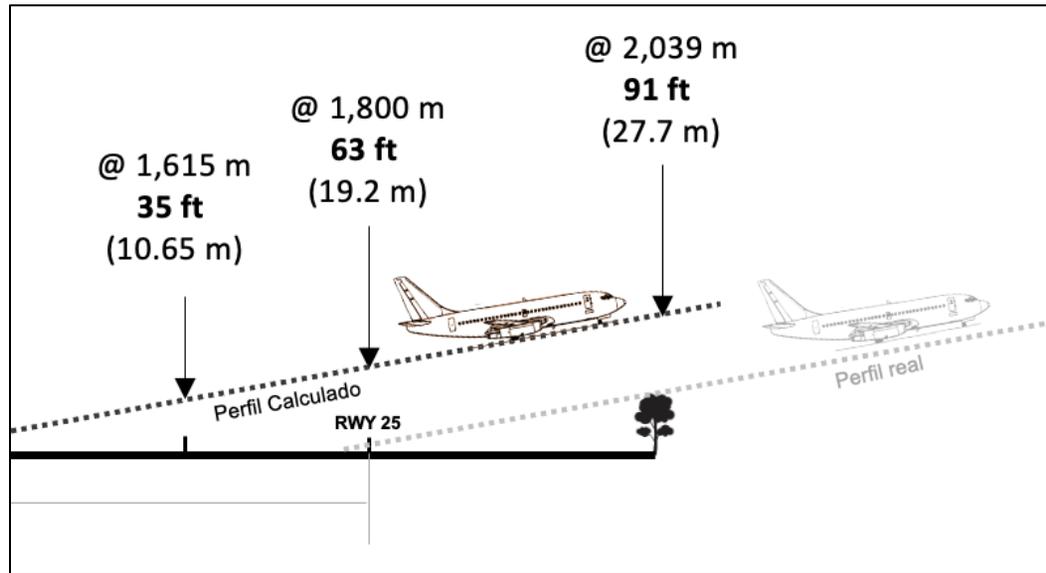
Figura No. 4 – Distancias y alturas calculadas en el análisis de rendimiento al despegue.

En resumen, según los cálculos, el avión debería haber ascendido y tener una altura de aproximadamente 91 pies cuando llegó a la ubicación del árbol, al otro lado de la pista.

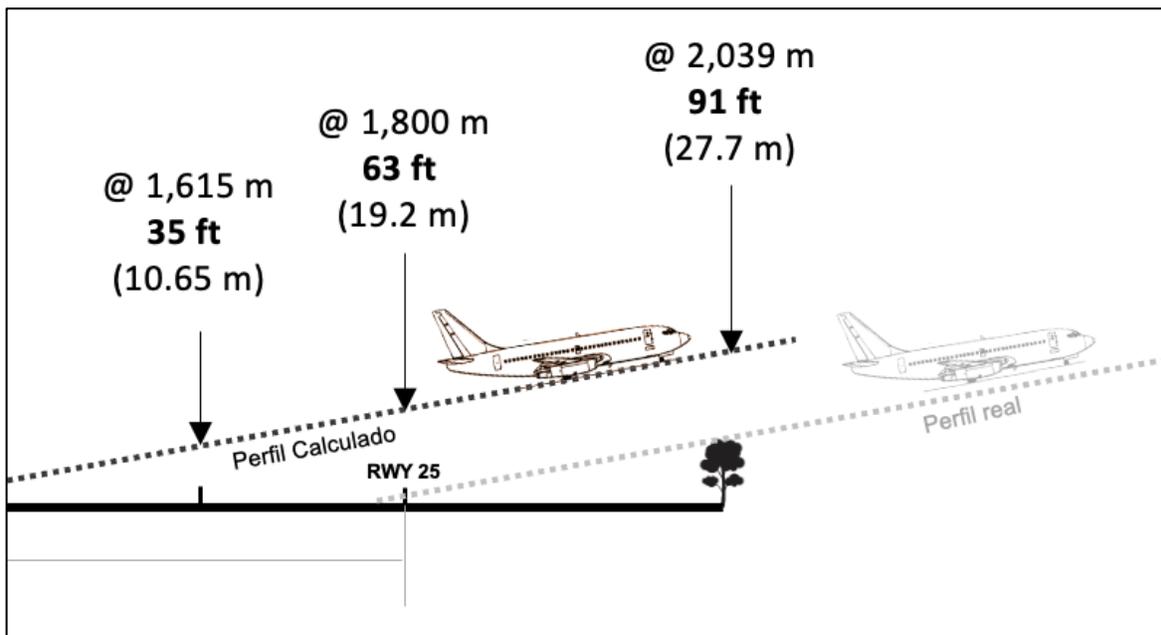
Evidentemente, ante las condiciones conocidas de peso y rendimiento de la aeronave, el PIC dejó conscientemente que la aeronave siguiera rodando para que ganara más velocidad, consumiendo así mayor longitud de pista; no obstante, este recorrido más largo y el hecho de despegar con una velocidad mayor, no fueron suficientes para que la aeronave tuviera un ascenso positivo que le permitiera pasar con seguridad por encima del obstáculo. Y, además, esas condiciones desplazaron el recorrido del ascenso de la aeronave, acercando ese recorrido al obstáculo durante su ascenso inicial.

Figura No. 5 – Efecto de la rotación tardía (*late rotation*)

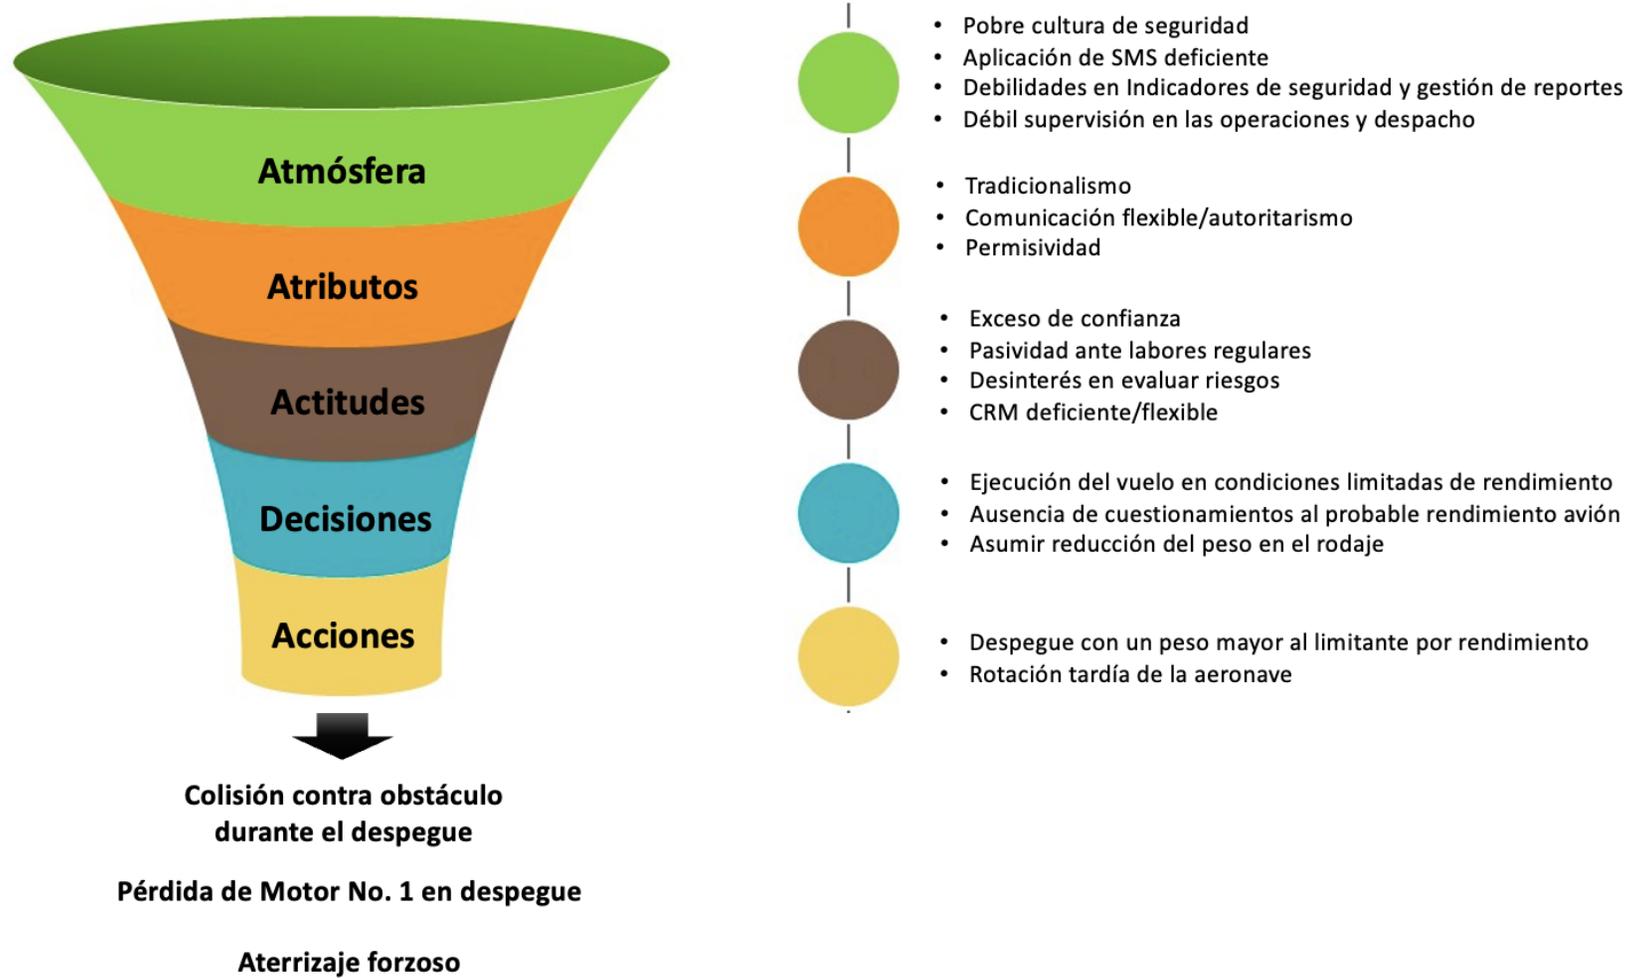
A continuación, se describe gráficamente los componentes embudo partiendo de la atmósfera (Organización) y como influyeron directamente en las actuaciones humanas de la tripulación para con el Incidente Grave.

Figura No. 6 - Diagrama de "embudo" aplicado al Incidente Grave HK5192
