# **INCIDENTE GRAVE**

## **COL-21-70-DIACC**

**Pérdida de control en tierra y excursión de Pista**

Cessna T210H

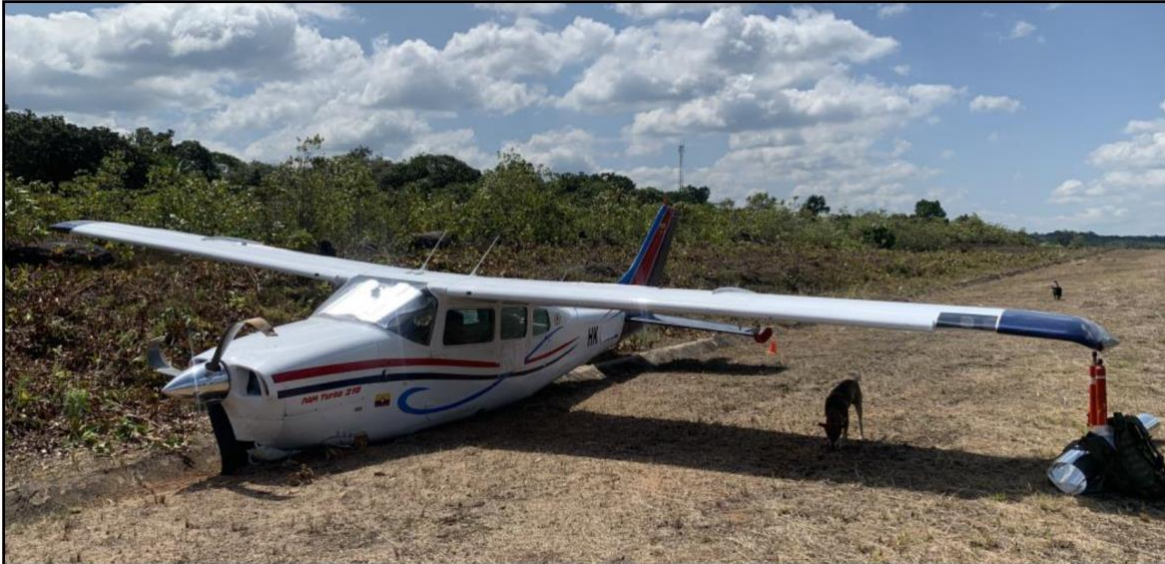
Fotografía No. 1 – Estado final aeronave HK5232.

**SUSTANCIALES.** La aeronave sufrió afectación en la sección ventral de la aeronave relacionada con abrasión de la estructura por la interacción contra el pavimento y zona de seguridad. Así mismo se presentó parada súbita del motor y deformación plástica de las palas de la hélice.

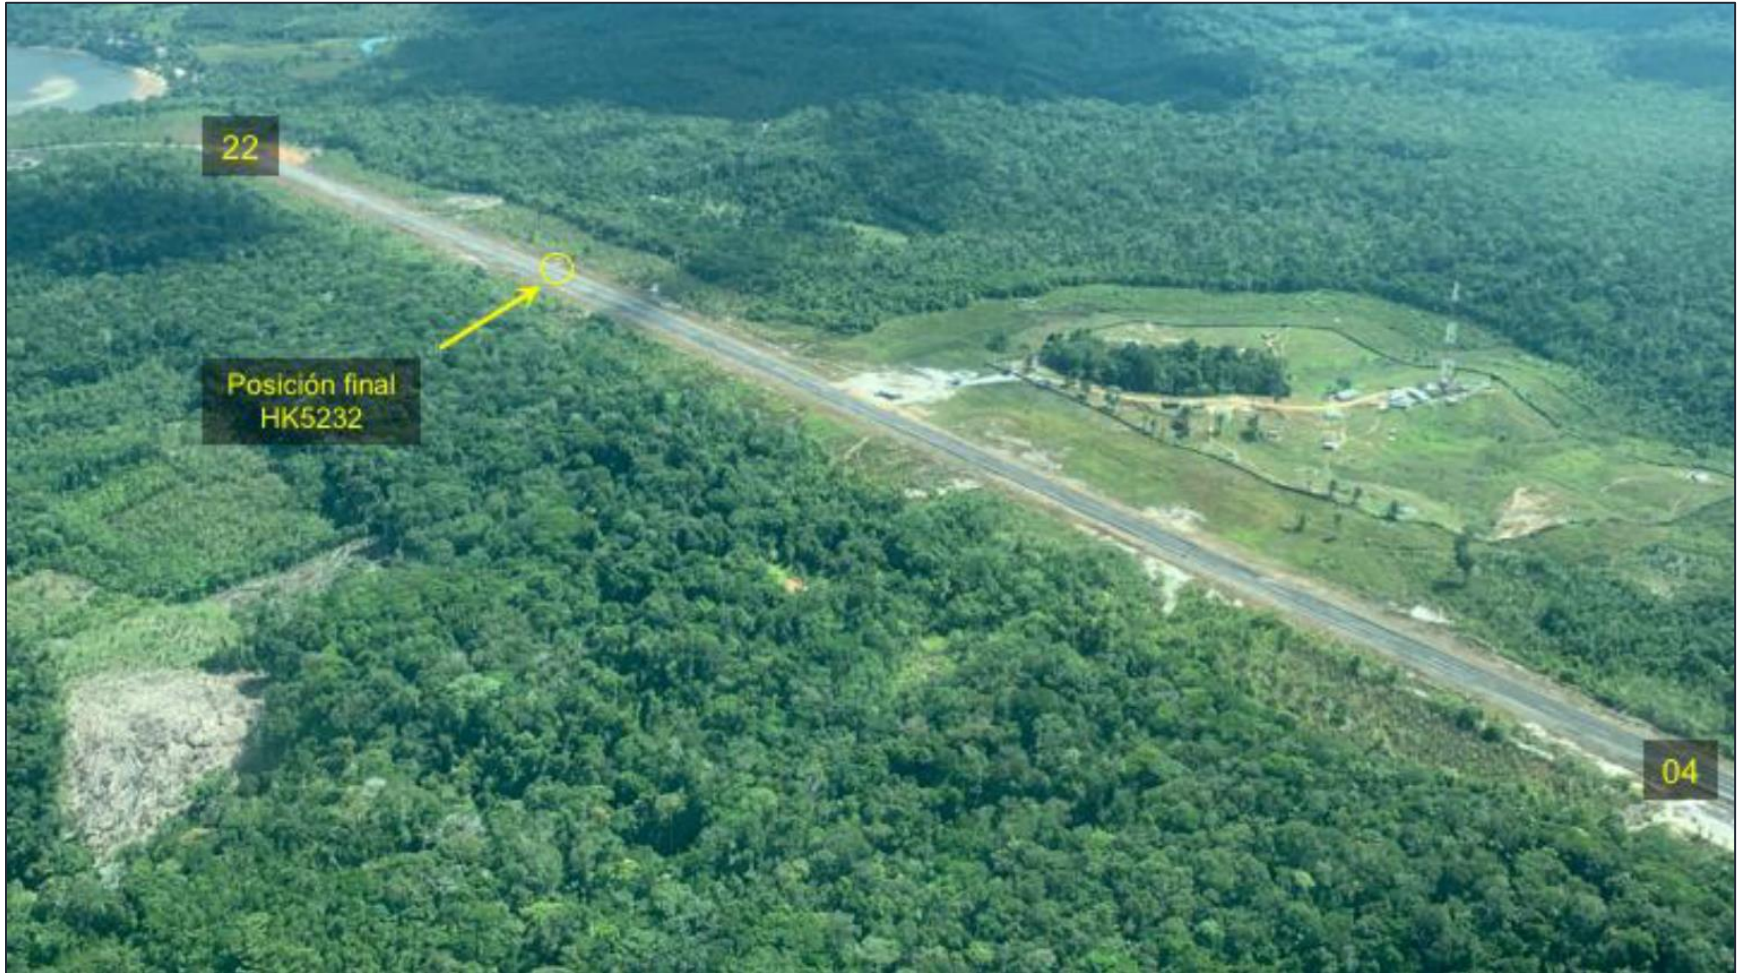
Yacía posada sobre la estructura del fuselaje, sobre un canal de drenaje de cemento de la pista, con evidente retracción del sistema de tren de aterrizaje. Quedó situada a 9 m del borde derecho y a 17 m del eje de pista.

Fotografía No. 2 – Ubicación final de la aeronave HK5232 en la prolongación de pista

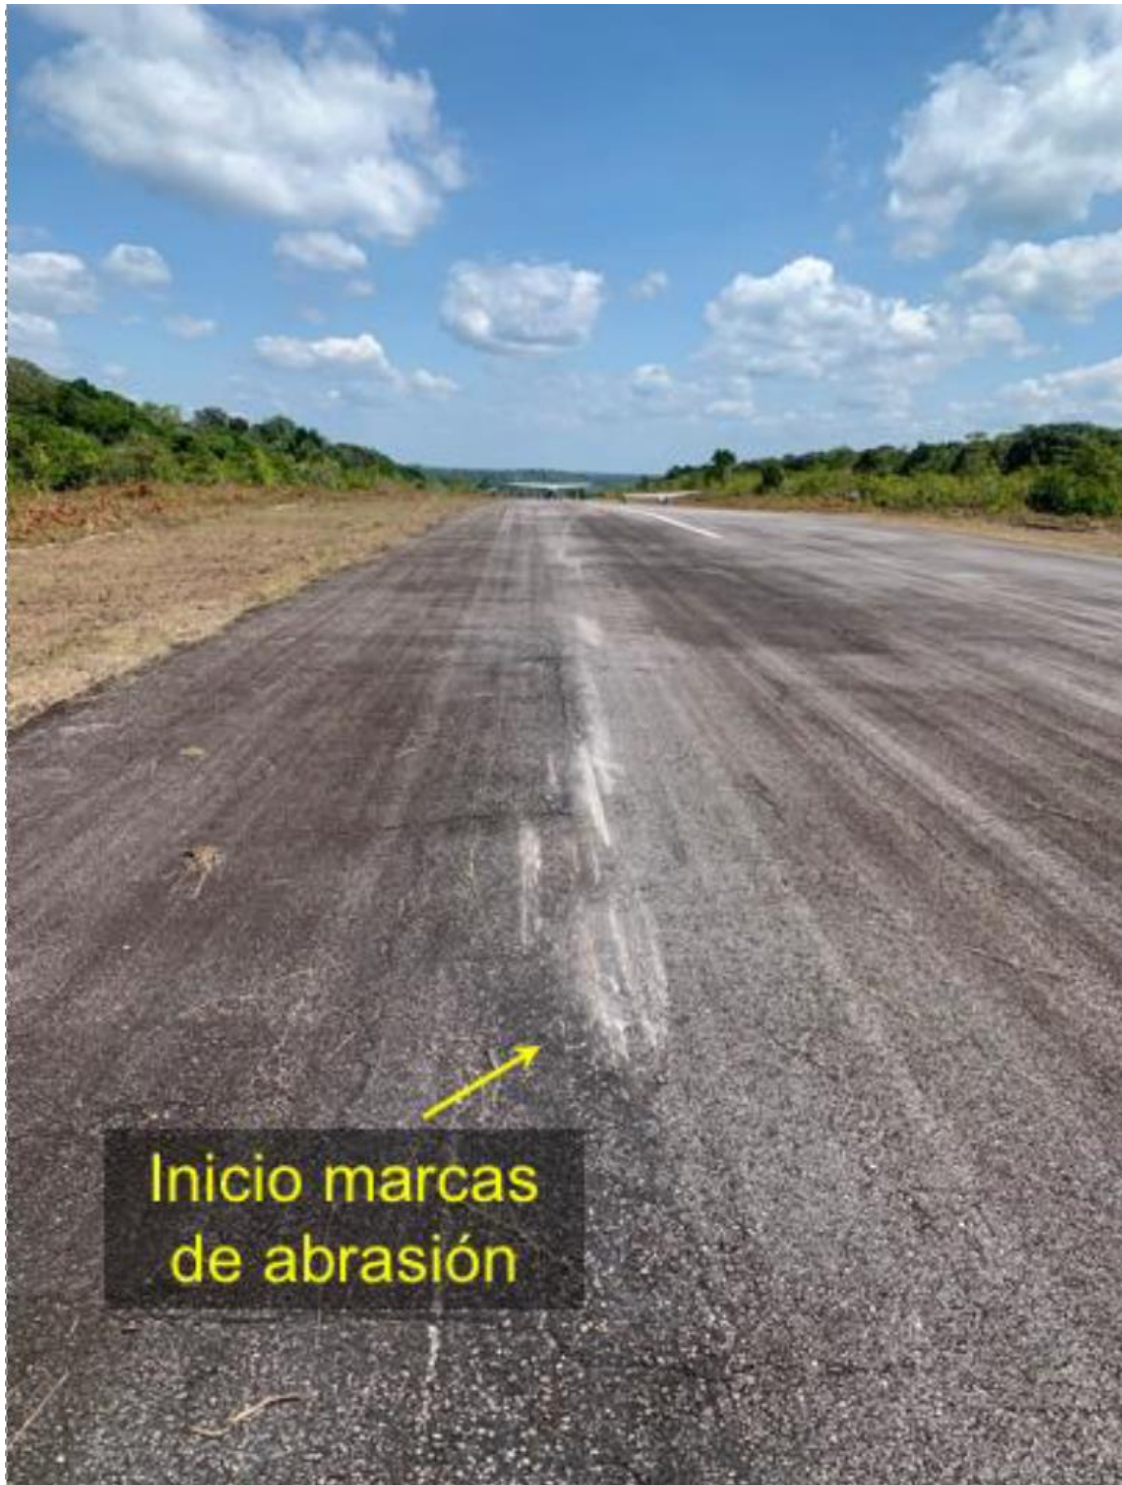
Inicio marcas  
de abrasión

Las marcas de abrasión, sobre la sección ventral del fuselaje, y posteriormente las marcas de impacto de las palas de la hélice, iniciaron en coordenadas S01°27'24" - W072°48'04.9", sobre el costado izquierdo de la pista, a 165 m de la posición final, y 829 m de la cabecera 04.

Fotografía No. 3 – Inicio de marcas de abrasión en superficie pista
