INFORME FINAL

COL-21-38-DIACC

Retracción del tren de nariz durante el aterrizaje

Cessna 402C

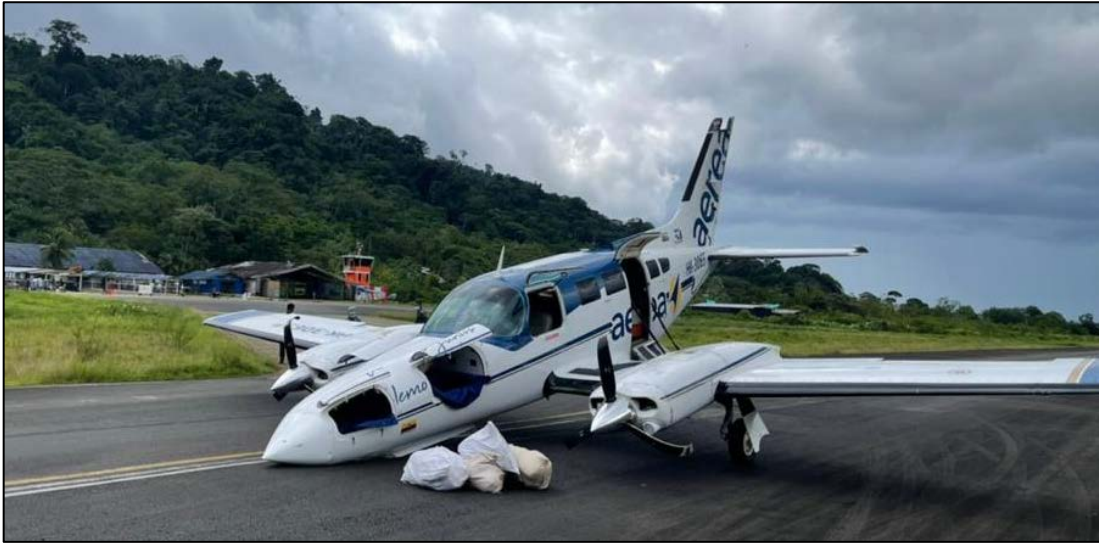
Fotografía No. 1 – Posición final aeronave HK3065

La aeronave finalizó su recorrido a 462 m de la cabecera 18. La tripulación efectuó la apagada de la aeronave y la abandonaron por sus propios medios, ilesos.

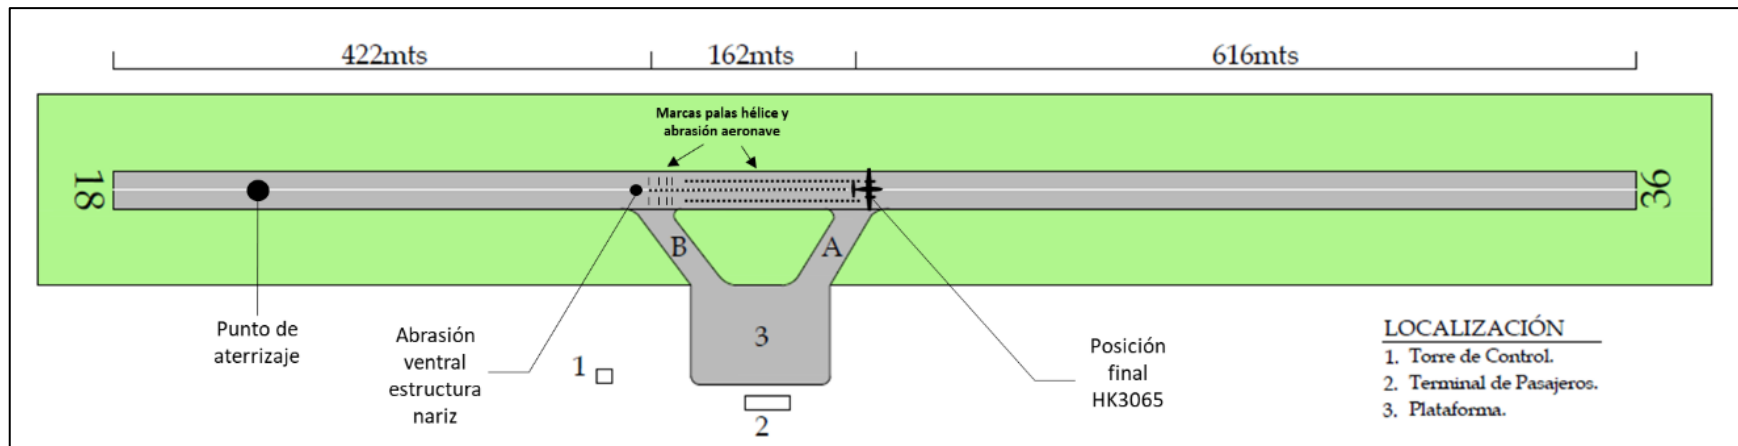
Figura No. 1 – Posición final aeronave HK3065

La aeronave sufrió daños por abrasión en la sección ventral de nariz; el daño en la estructura se ubicó solamente en el anidamiento del actuador a la estructura soporte del tren de nariz, sin evidenciarse afectación a la estructura mayor.

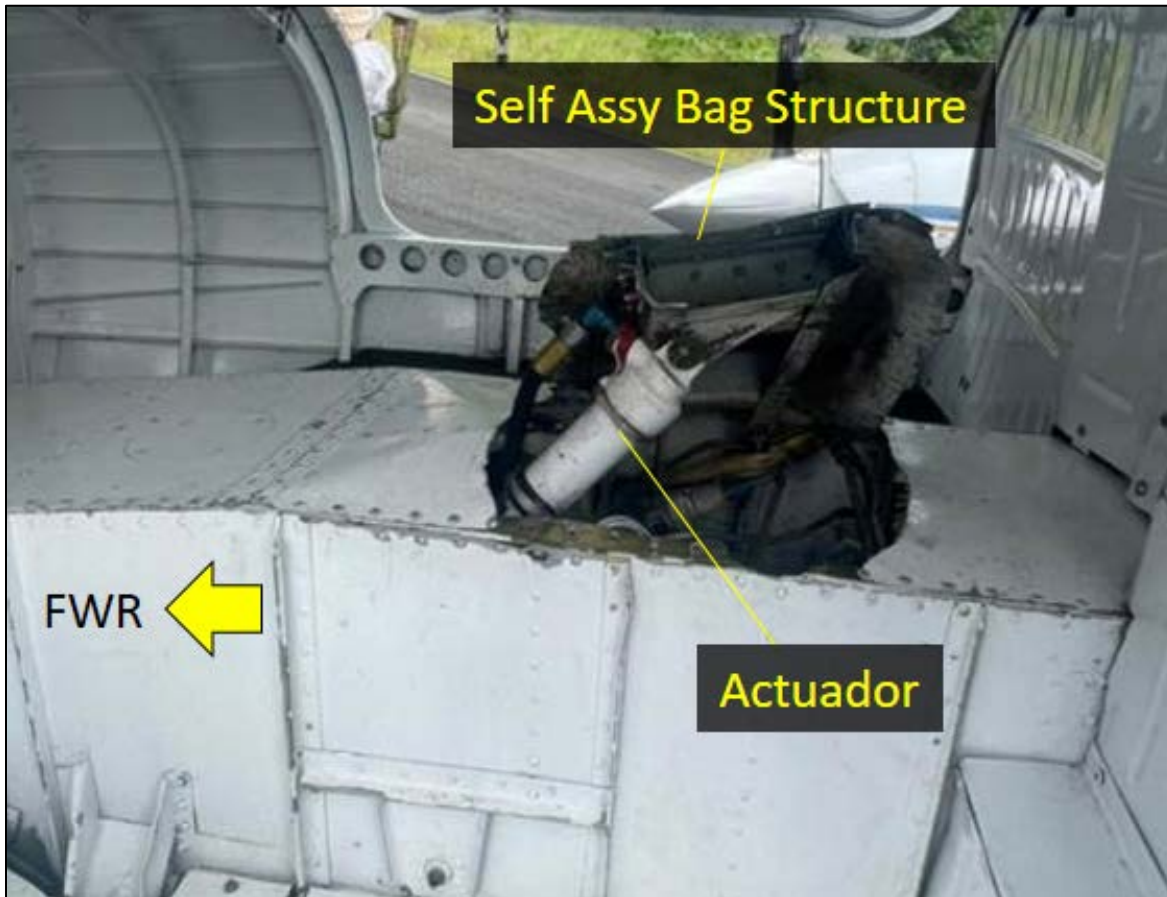
Fotografía No. 2 - Condición interior del compartimiento de carga frontal aeronave HK3065

Antes de efectuar la izada, se abrieron los compartimientos de carga de la sección frontal de la aeronave y se evidenció el rompimiento de la estructura *Shelf Assy-Baggage AFT Wheel well (SABAW) P/N: 5213049-21*, quedando expuesta la sección superior del actuador de bloqueo del tren de nariz, *Lug attachment nose gear actuator (LANA) P/N: 5813050-4*.

El mecanismo fue inspeccionado, después de izar la aeronave, encontrándose que todas las fuerzas soportadas por el tren de aterrizaje se vieron canalizadas por el actuador hacia la estructura, provocando el daño previamente descrito.

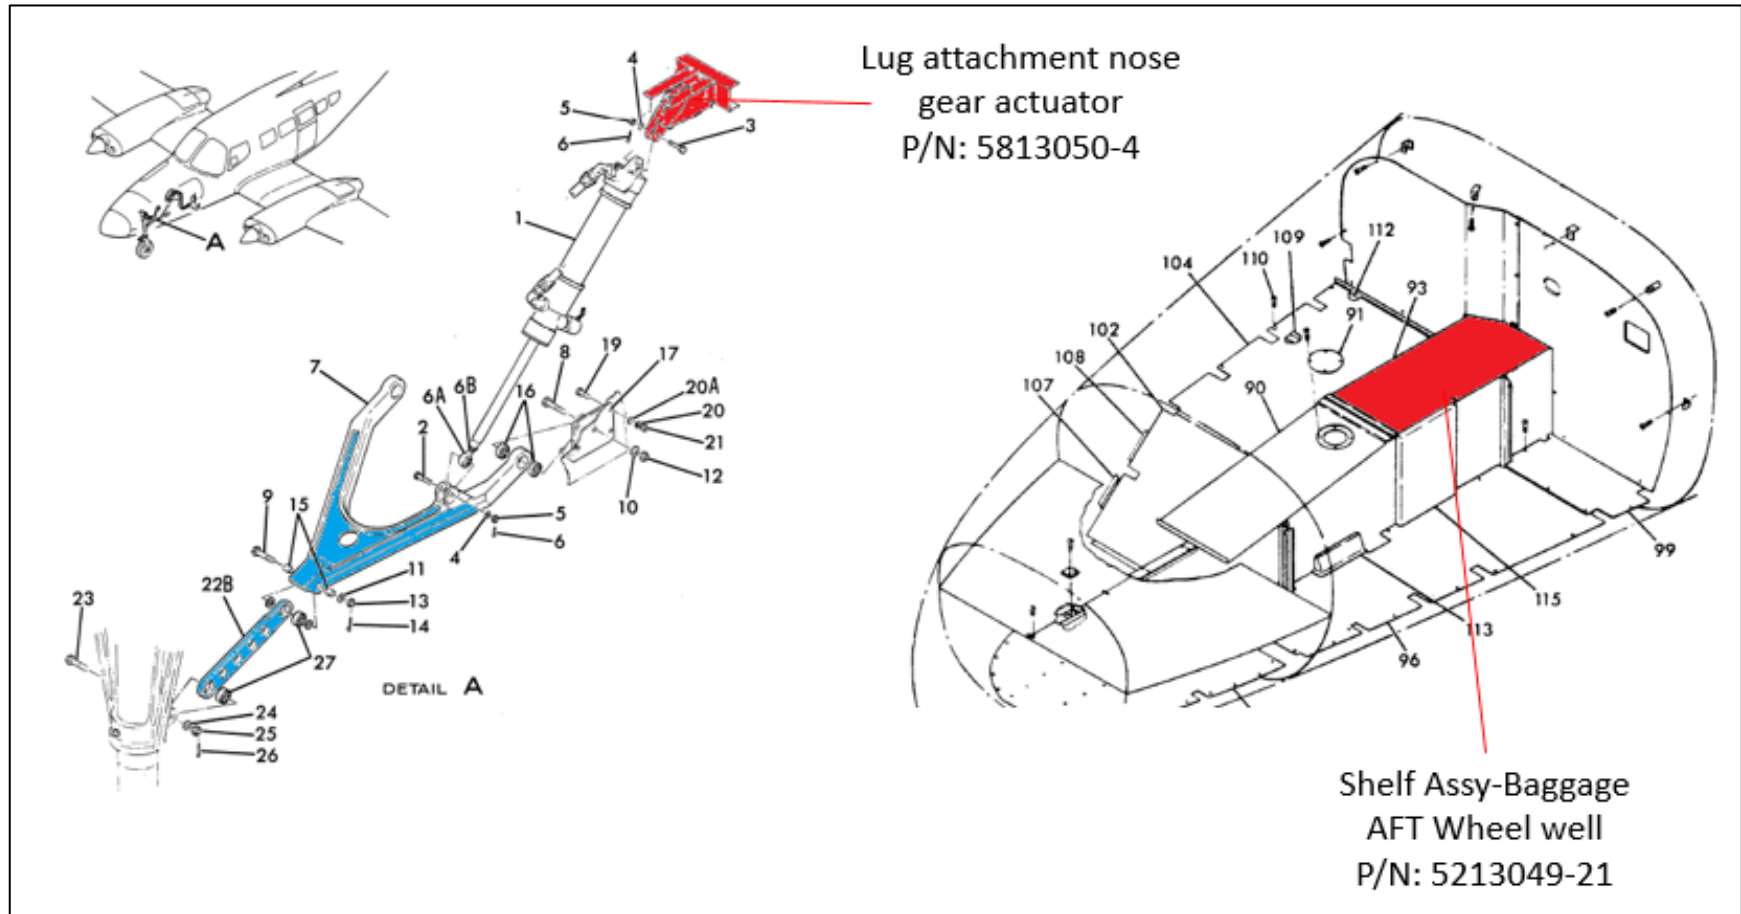
Imagen No. 3 – Ubicación de falla de los elementos en el tren de nariz aeronave HK3065

La inspección detallada de los elementos del mecanismo no reveló indicios de fracturas, daños o presencia de corrosión. La estructura que presentó falla, *SABAW*, mostró un refuerzo estructural en la parte superior.

Durante la carrera de aterrizaje, cuando la aeronave había recorrido 150 m sobre la pista, se fracturó la estructura *Shelf Assy-Baggage AFT Wheel well*, del tren de nariz, quedando expuesta la sección superior del actuador de bloqueo del tren, *Lug attachment nose gear actuator*.

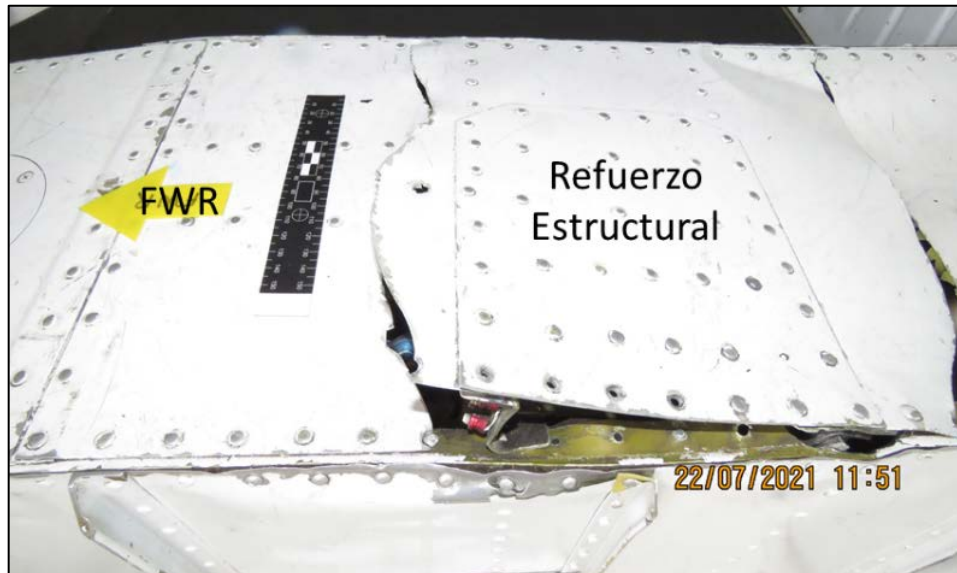
Fotografía No. 3 - Condición de la estructura SABAW de anidamiento tren aeronave HK3065

El fabricante Cessna fue consultado dentro del proceso investigativo, con el fin de verificar la falla del rompimiento de la estructura SABAW que dejó expuesta la sección del LANA, y confirmó a la investigación, a través de trazabilidad de ingeniería, que el panel de refuerzo estructural instalado correspondía al instalado en Cessna, y que era un componente original. Esta lámina de refuerzo se encuentra instalada con el fin de soportar la fuerza y pivote que ejerce el actuador AANG sobre la estructura LANA.

El refuerzo estructural fue instalado cuando se cambió el sistema de retracción y extensión de mecánico a hidráulico. Cessna consultó la base de datos de ocurrencias mundiales y no se encontraron eventos en los que fallara la estructura del SABAW.

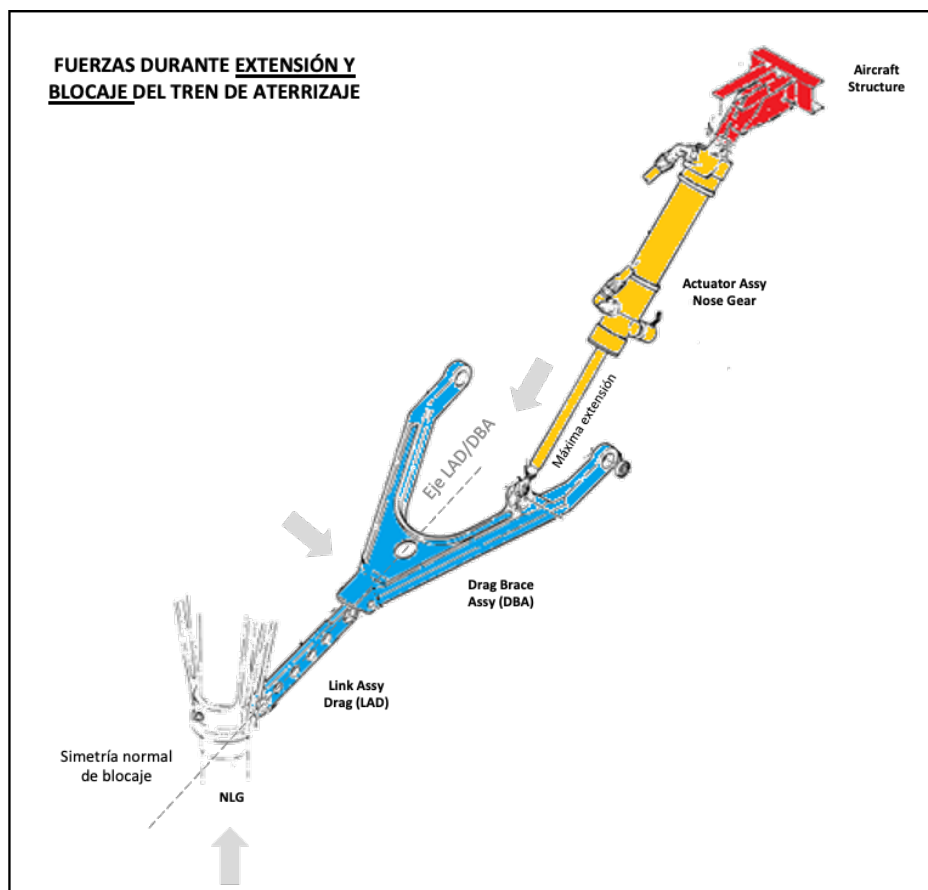
Imagen No. 5 – Fuerzas en extensión del sistema NLG con simetría normal (sobre centro a 0.24 in)

Si el mecanismo de bloqueo del tren de nariz, que se da en DBA – LDA, que funciona en un punto de sobre centro, no se encuentra simétrico, o alineado correctamente, entonces el actuador AANG tendrá en su mecanismo, toda la sumatoria de cargas de la sección frontal de la aeronave, el aterrizaje, rodaje y remolque, y transferirá toda esta carga a la parte superior de la estructura de la aeronave (SABAW); es esta condición la que podría explicar el daño producido en la aeronave.

Gráficamente, se puede observar cómo son los vectores de fuerza que se dan en el sistema durante la extensión y el bloqueo del tren de aterrizaje con la pista. La imagen No. 5 muestra que la fuerza se transmite por el NLG y se distribuye a través del LAD y DBA, en donde se soportaría el peso de la sección frontal de la aeronave. Contrarrestaría la fuerza ejercida a estos componentes, el actuador AANG, que mantendría el sistema bloqueado en tierra.

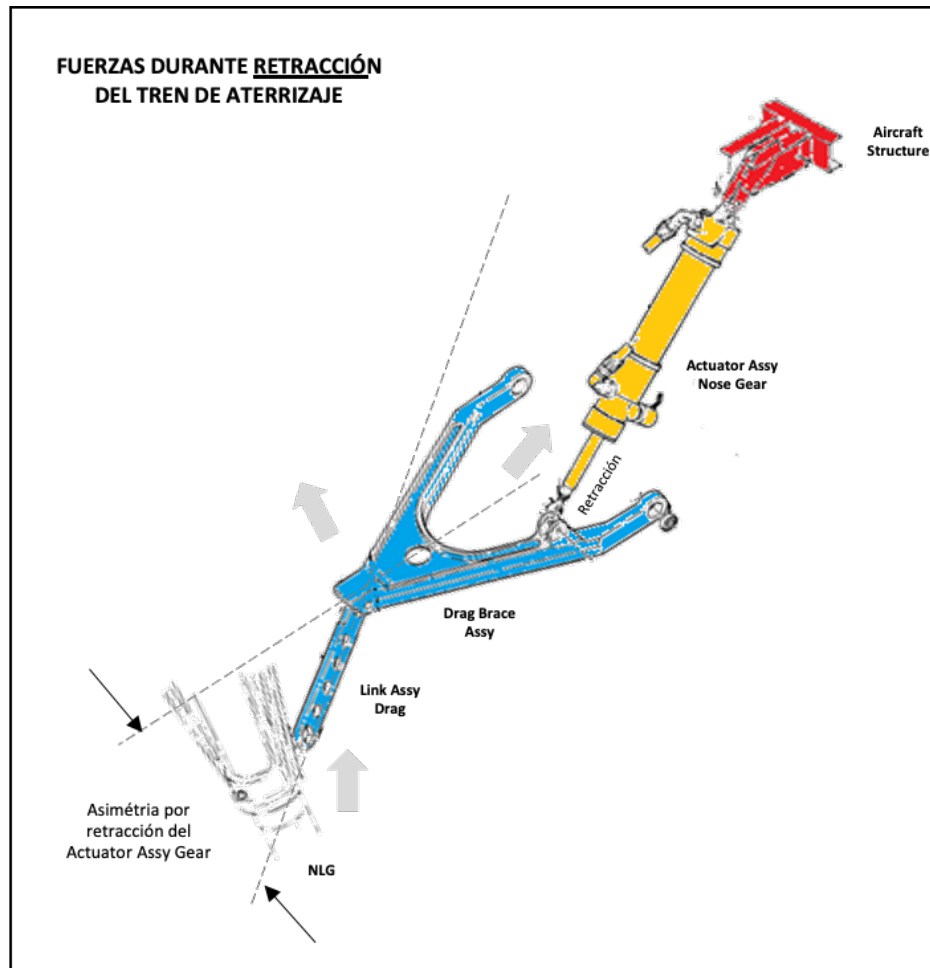
Imagen No. 6 – Fuerzas en retracción del sistema NLG

La imagen No. 6 muestra cómo son los vectores de fuerza durante la retracción del tren de aterrizaje NLG, en vuelo. El actuador AANG ejerce la fuerza en el DBA e inmediatamente se produce la separación del bloqueo al LAD; y éste, a su vez, transmite la fuerza del actuador hacia arriba para retraer el NLG.

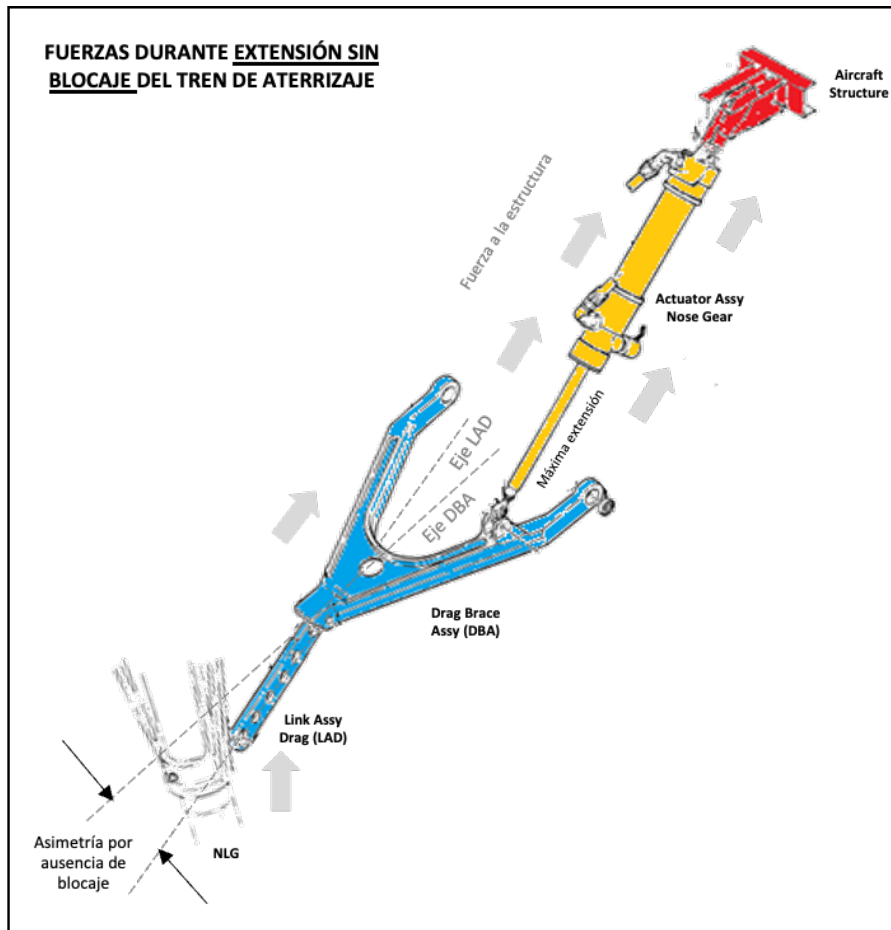
Imagen No. 7 – Fuerzas en el sistema NLG con disimetría en sobre centro

La imagen No. 7 muestra cómo sería la distribución de cargas si el sistema se encuentra por fuera del sobre centro (asimétrico), cuando el tren está extendido y posado sobre una superficie.

Quiere decir que las cargas del NGL se transmiten directamente al actuador AANG, por lo que el mecanismo se soportaría directamente por la estructura, y por ende, por un concentrador de esfuerzos de todo el peso de la nariz de la aeronave, en un área o punto sobre la estructura (LANA). Esto explica el daño en la sección superior de la estructura (SABAW).

La carga localizada en ese compartimiento contribuyó a generar más peso y cargas en los mecanismos.
