# INFORME FINAL

# INCIDENTE GRAVE

## COL-22-69-DIACC

Desprendimiento de hélice en vuelo

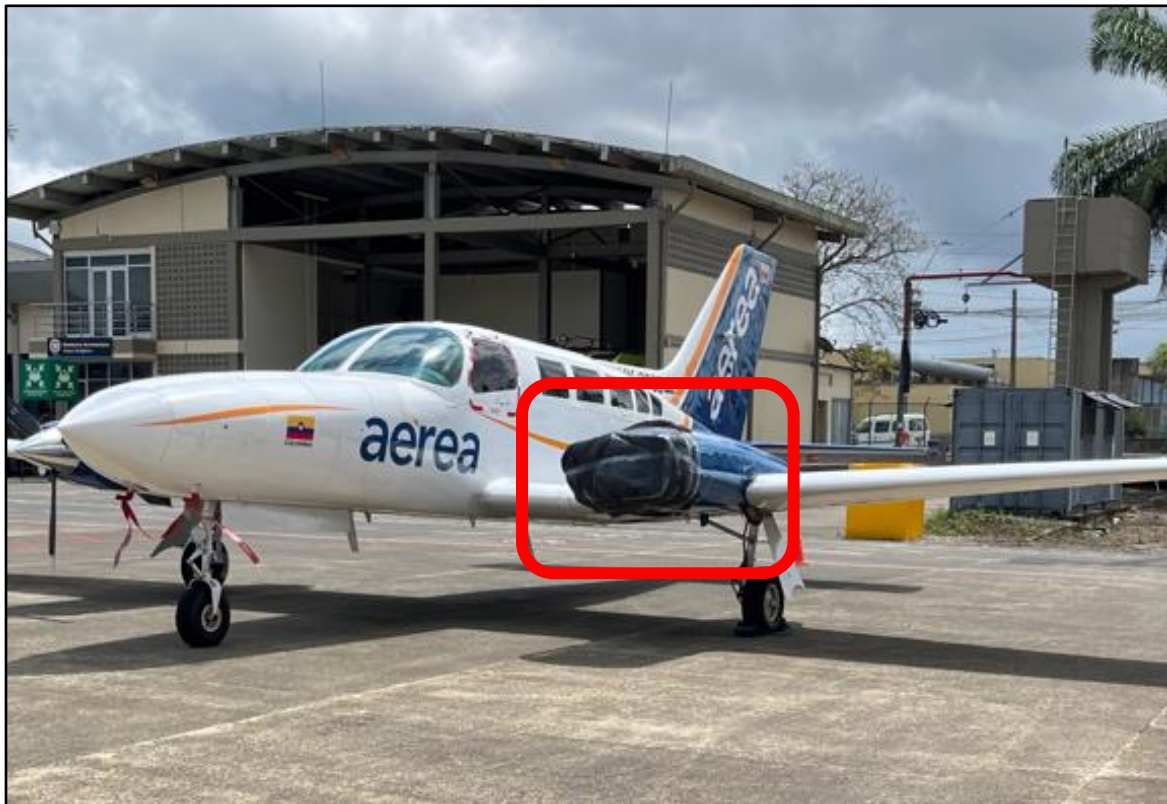
**Fotografía No. 1: Estado de la aeronave HK-3065 al aterrizar en Quibdó.**

Una vez que se efectuó una inspección general a la aeronave, no se encontraron en ella daños exteriores que pudieran haber sido ocasionados por los componentes que se desprendieron en vuelo.

La hélice desapareció, junto con el spinner. En vista de la altura sobre la superficie y las características del terreno inhabitado y selvático sobre el cual ocurrió el desprendimiento de la hélice, no se intentó su localización.

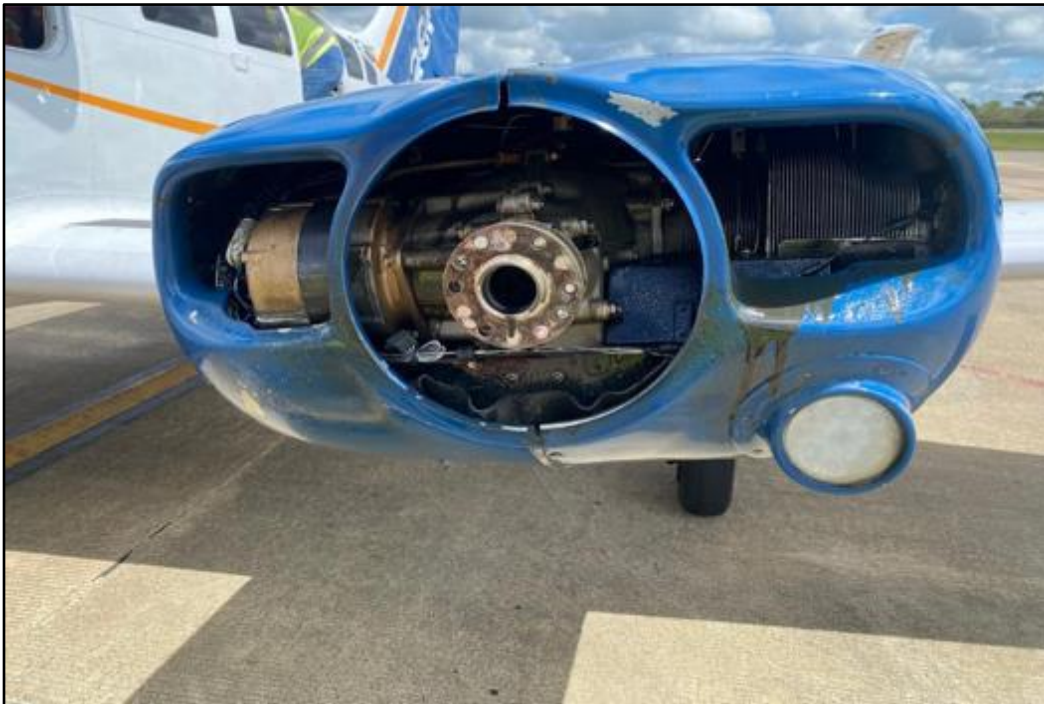
**Fotografía No. 2: Condición del motor izquierdo durante la inspección de campo.**

Durante la inspección de campo se evidenció la fractura de los pernos que sostienen la hélice; además, se determinó una posible parada súbita de motor.

La hélice del motor es sostenida del *flanche* del cigüeñal por seis (6) espárragos con tuercas de seguridad. Sin embargo solo se encontraron cuatro (4) espárragos con sus tuercas sujetadas del *flanche* del motor.

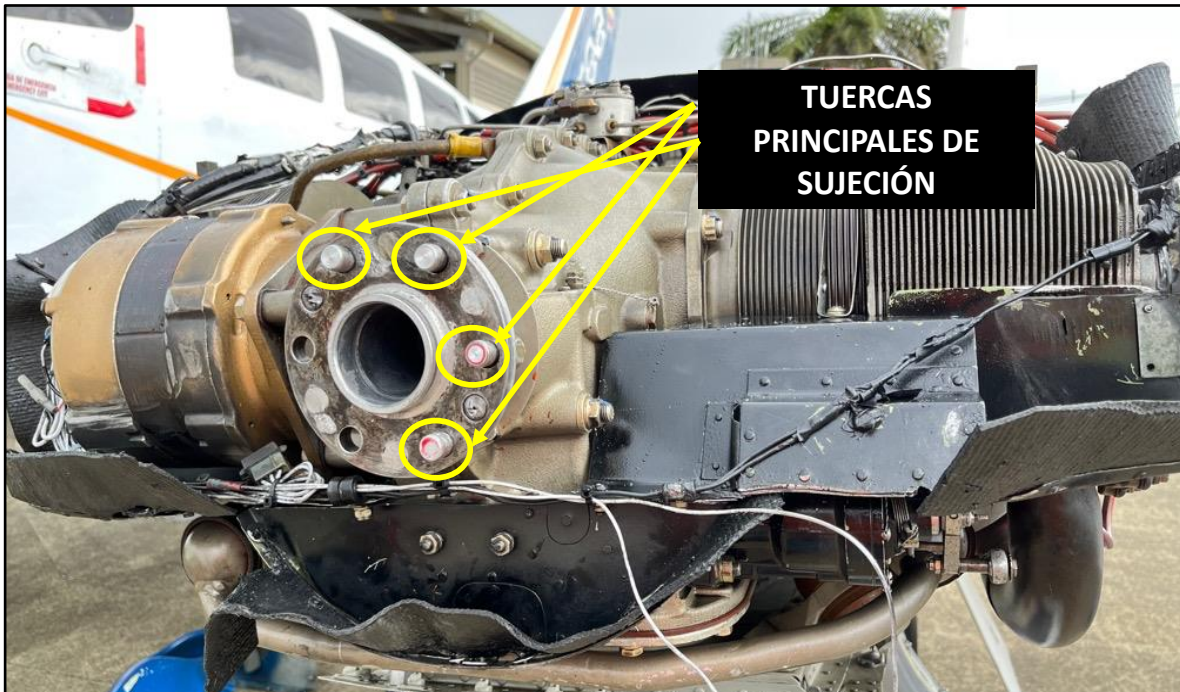
**Fotografía No. 3: Pernos de sujeción de la hélice.**

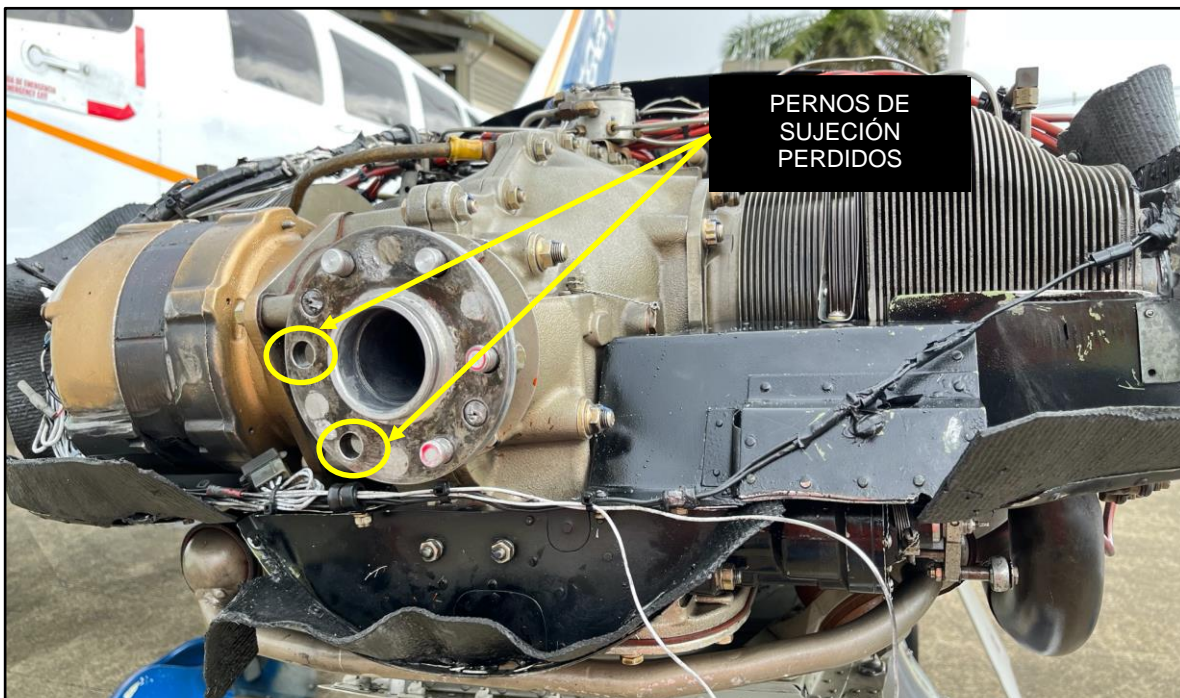
**Fotografía No. 4: Pernos de sujeción perdidos.**

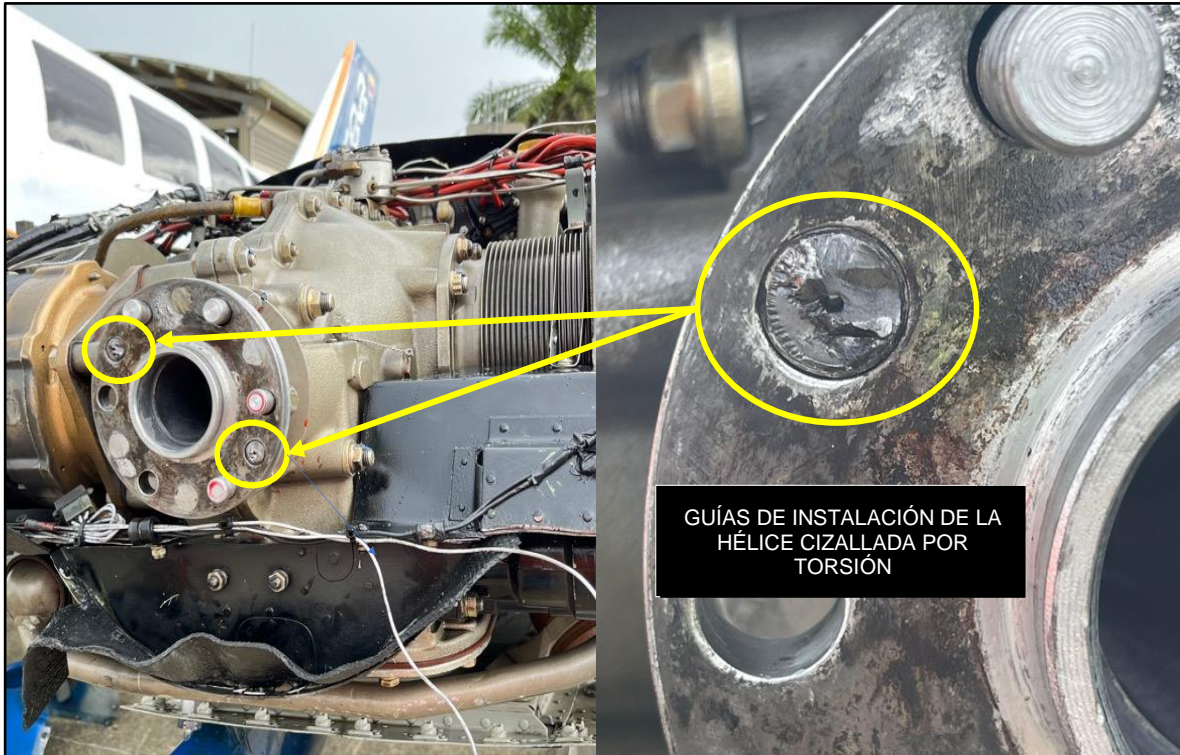
**Fotografía No. 5: Guías de instalación de la hélice desaparecidas.**

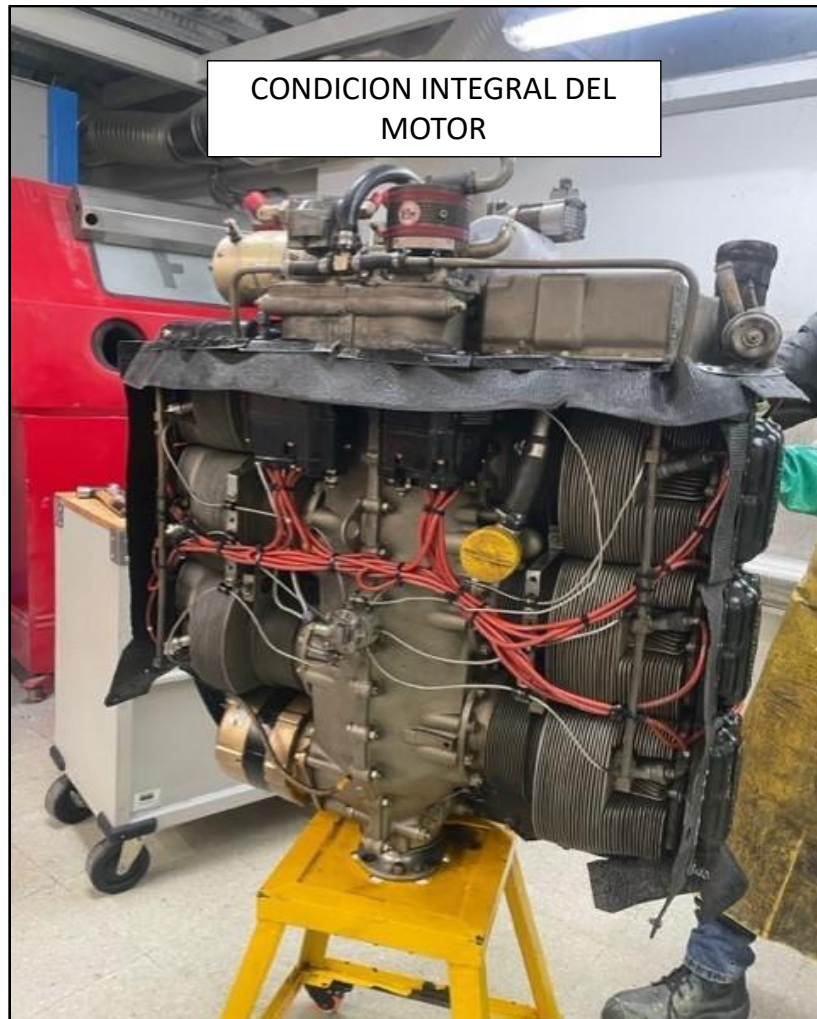
La inspección al motor se inició con una prueba de excentricidad al cigüeñal utilizando los parámetros dados por el fabricante. Esta medición encontró que el cigüeñal con serie número F1888 se encontraba dentro de límites establecidos por el fabricante; se continuó entonces con el desensamble de componentes del motor, para descartar daños ocultos internos.

*Fotografía No. 6: Condición del motor para inspección.*

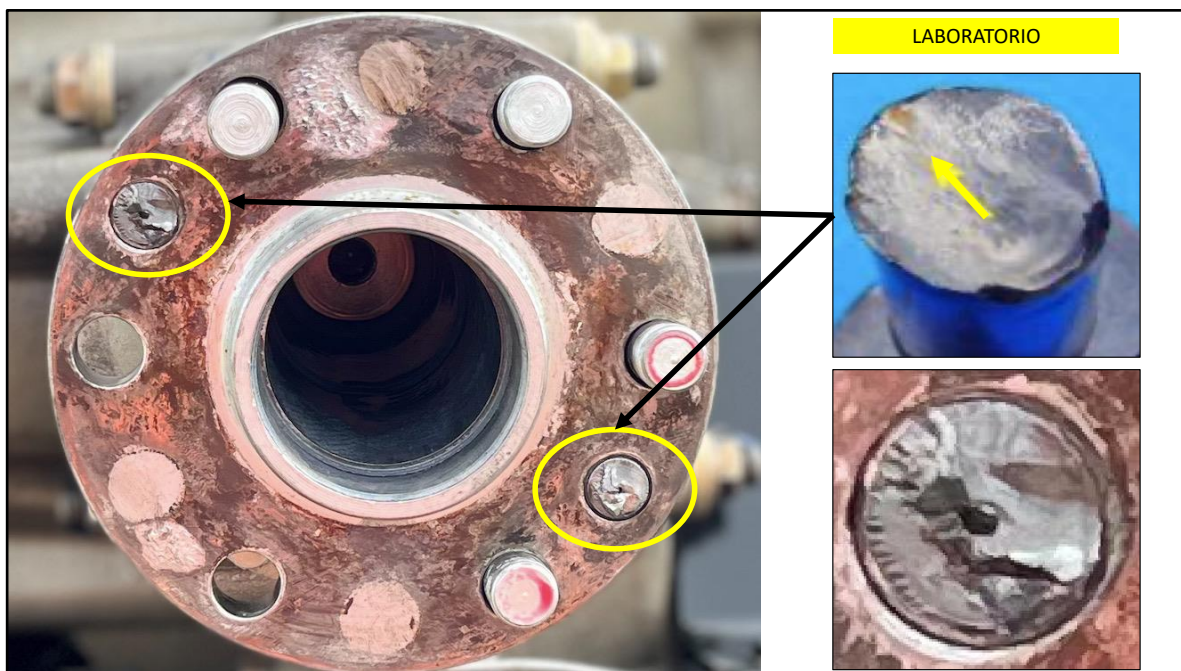
El tornillo presenta forma de entorchamiento; además se aprecia que su textura es granular, combinada con una textura fibrosa; para los tornillos de “alto grado” cuando existe este tipo de falla, domina la textura granular, y para los de “bajo grado” domina la textura fibrosa.

Se puede observar claramente estos dos tipos de textura, ya que esas líneas que se ven son de textura fibrosa, y por los bordes se puede observar la textura granular; además, se puede notar que se tratan de formar escalones en la superficie de la falla.

**Fotografía No. 7: Falla combinada en pernos de la hélice.**

Este tipo de falla solo se da cuando existe un sobre torque o *par de apriete* al tornillo, lo cual genera sobrecargas de tensión y torsión.

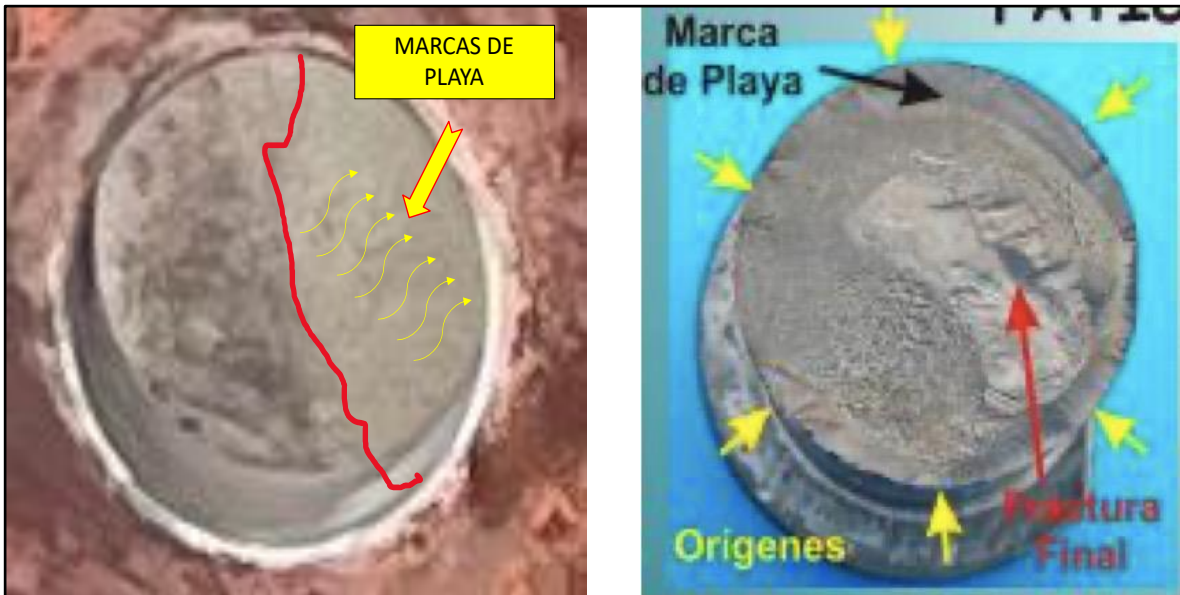
Esta falla es progresiva, es decir, que comienza en algún sitio y se va desplazando; por lo general, estas fallas empiezan hacia los bordes del tornillo y se van desplazando hacia el centro; la superficie muestra rasgos elípticos que son concéntricos al origen de la falla.

Se pueden observar algunas partes casi lisas, en el sitio en donde empezó toda la fatiga, y una textura que tiene forma como escalonada, en la ubicación en donde sucedió la fractura final.

*Fotografía No. 8: Fatiga por tensión.*

- Cargas elevadas de tensión.  
Bajo torque o pérdida de este durante el servicio.
- Daño por corrosión o ludimiento.  
Diámetro del tornillo menor al necesario.

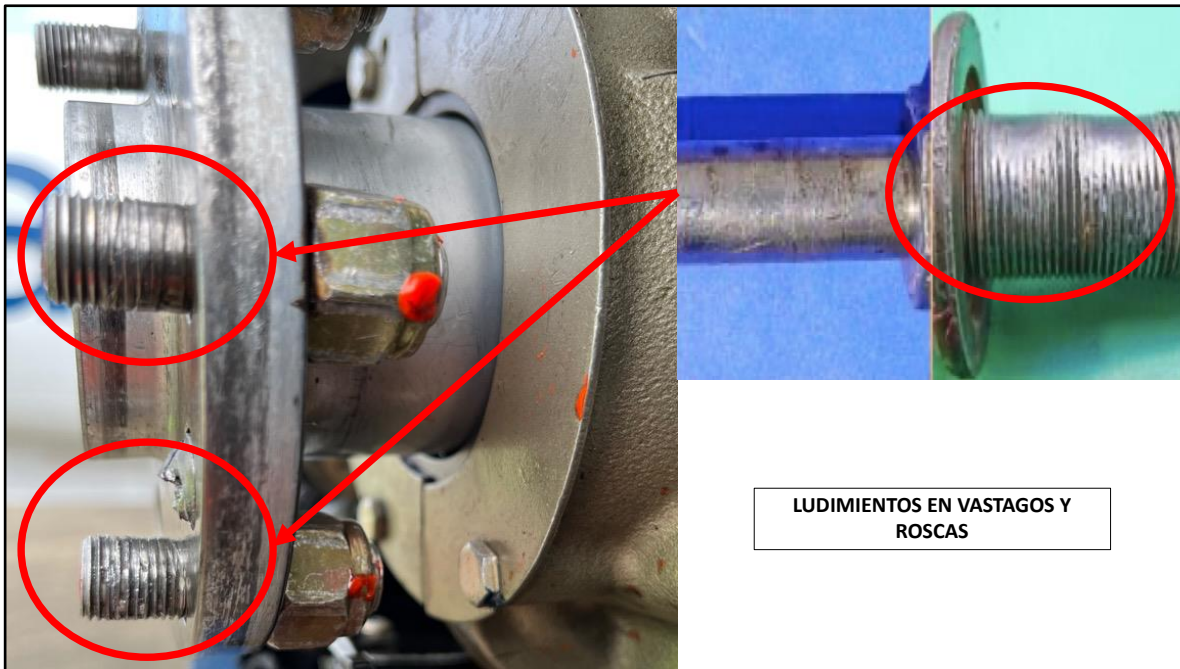
Esto consiste en la formación de daños superficiales asociados a roces entre piezas con movimiento, o por desgaste u oxidación, que se generan por el frecuente contacto entre el perno y el alojamiento de la hélice.

- Carga lateral elevada.
- Torque de ajuste durante la instalación de la hélice insuficiente.
- Pérdida total del ajuste debido a esfuerzos parásitos, producidos por la vibración.

*Fotografía No. 9: Ludimientos en vástagos y roscas.*

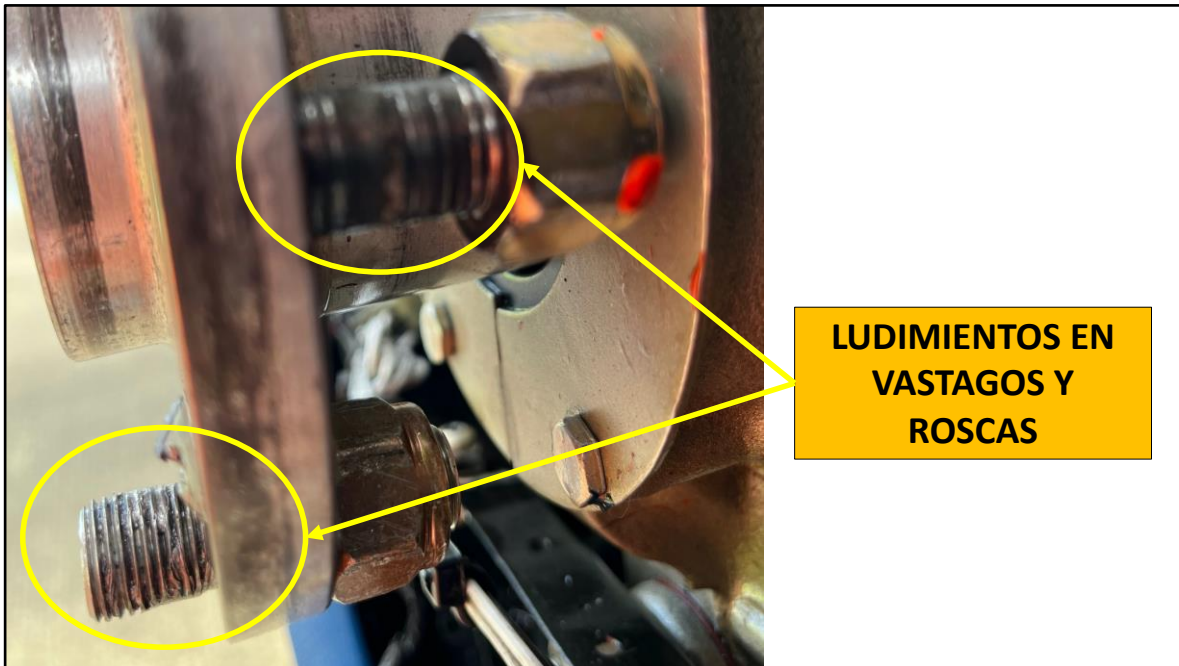
Una vez identificada esta falla dentro del sistema de seguridad de los procesos de mantenimiento, se inició el análisis del desprendimiento de la hélice, teniendo en cuenta que durante la inspección de campo se identificaron, en el flanche del cigüeñal, condiciones anormales por posible incorrecto torque de las tuercas que sostenían la hélice al eje del cigüeñal.

**Fotografía No. 11: Características de incorrecto ajuste a tuercas de la hélice.**

Determinado el incorrecto torque de ajuste de las tuercas que sostienen la hélice al cigüeñal, se realizaron análisis de falla a los pernos fracturados y a los pernos que soportaron los diferentes cambios de esfuerzos de la hélice durante la operación.

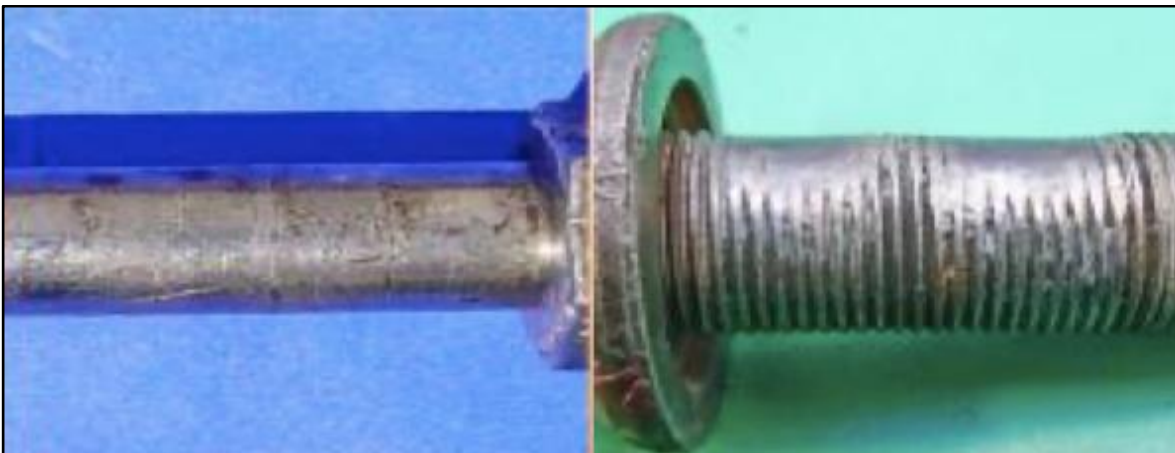
Dentro de estos análisis se identificaron ludimientos en los vástagos y en la rosca de los pernos, consistentes en daños superficiales, asociados a roces entre piezas, con movimiento o por desgaste u oxidación, que se generan por el frecuente contacto entre el perno y el alojamiento de la Hélice.

**Fotografía No. 13: Daños por ludimientos en la rosca del perno.**

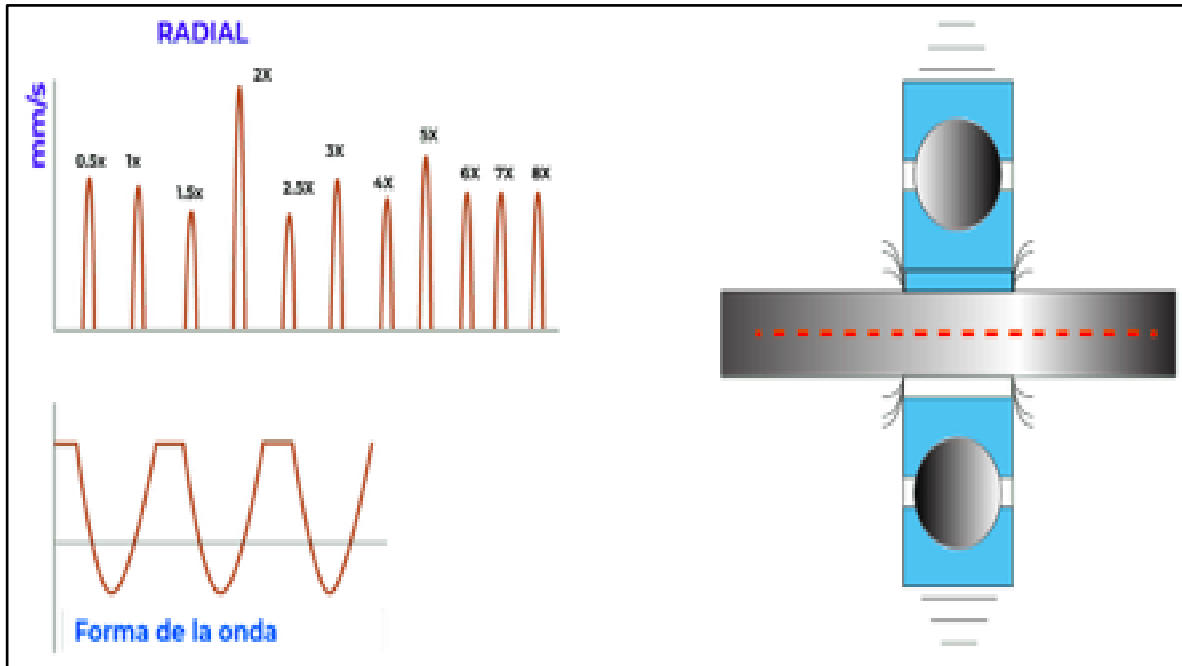
*Imagen No. 19: Altas frecuencias a causa del incorrecto ajuste.*
