INFORME FINAL

COL-22-26-DIACC

Fractura de componente del tren de nariz en aterrizaje

Matrícula HK4228

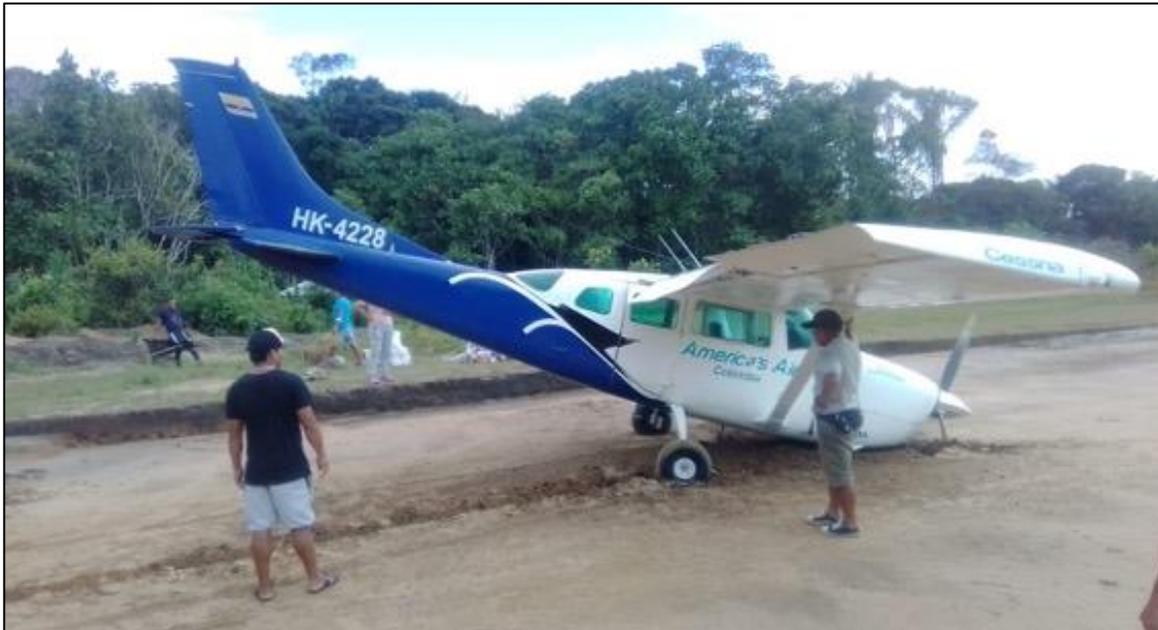
Fotografía No. 1 – Posición final aeronave HK4228.

La aeronave quedó soportada sobre los dos trenes principales, y sobre la estructura de la sección frontal de del tren de nariz de la aeronave, con evidente desprendimiento de la rueda del tren de nariz, a una elevación de 670 pies y con rumbo final 303°.

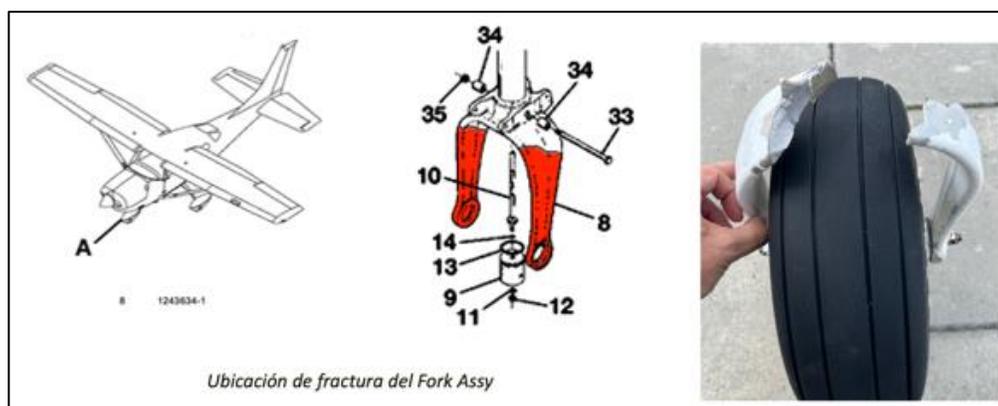
La inspección detallada del componente reveló la fractura del *fork-heavy duty nose gear* PN: 1243634-1 en la sección superior en el anidamiento al shock strut del tren de nariz.

Figura No. 1 – Ubicación de la fractura del fork assy.

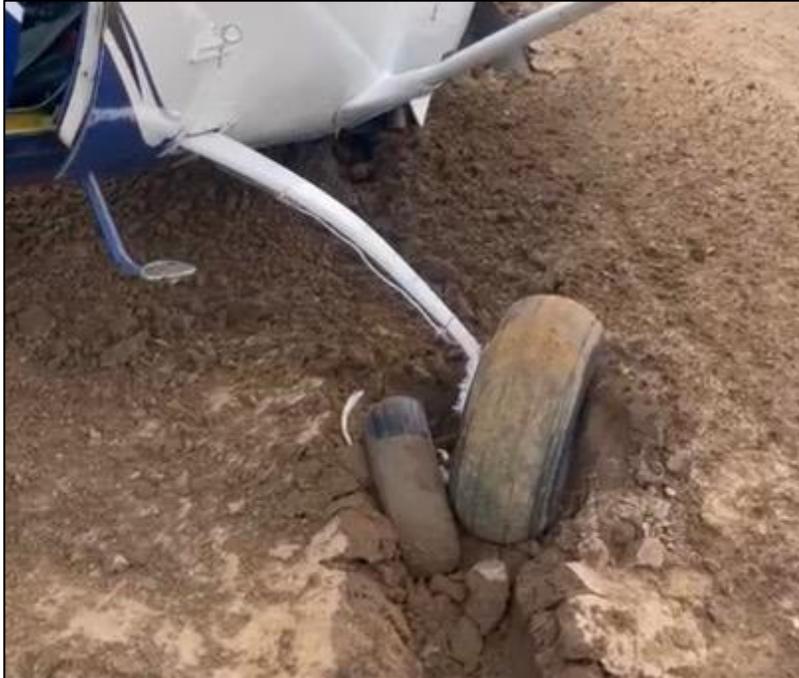
Fotografía No. 2 – Posición de la rueda del tren de nariz aeronave HK4228

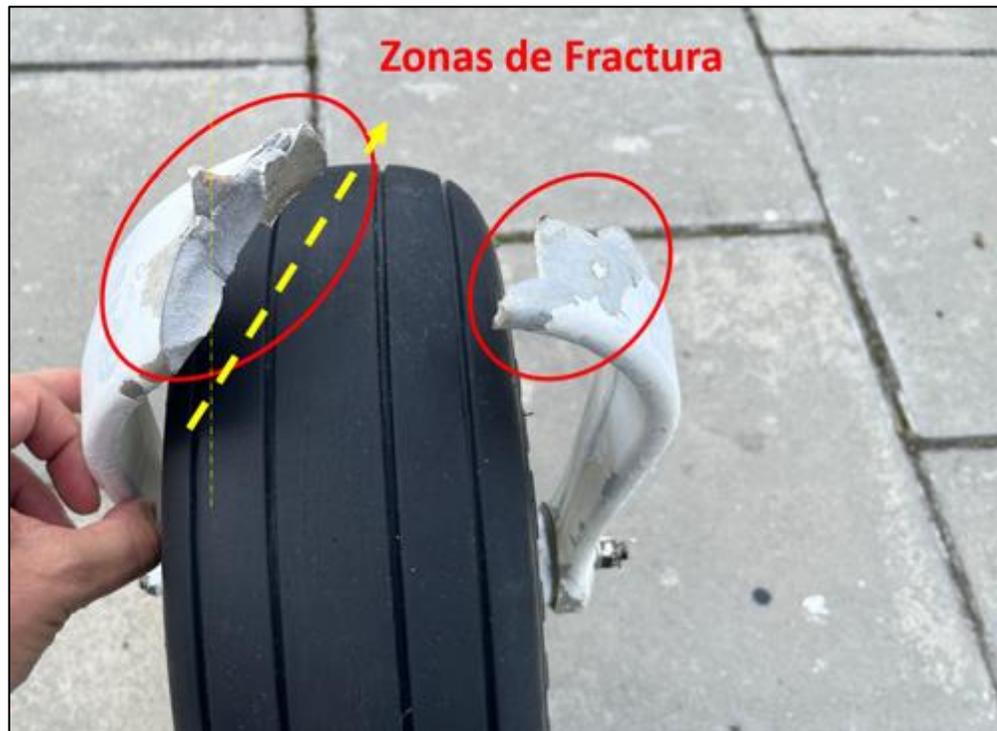
Imagen No. 3 - Componente fracturado.

El tren de aterrizaje delantero de la aeronave colapsó durante la fase de carrera de desaceleración en una pista no preparada al presentarse la fractura súbita del componente *fork assy*, exhibiendo dos (02) secciones claramente definidas, localizadas en la parte superior de la horquilla, con corte de orientación transversal.

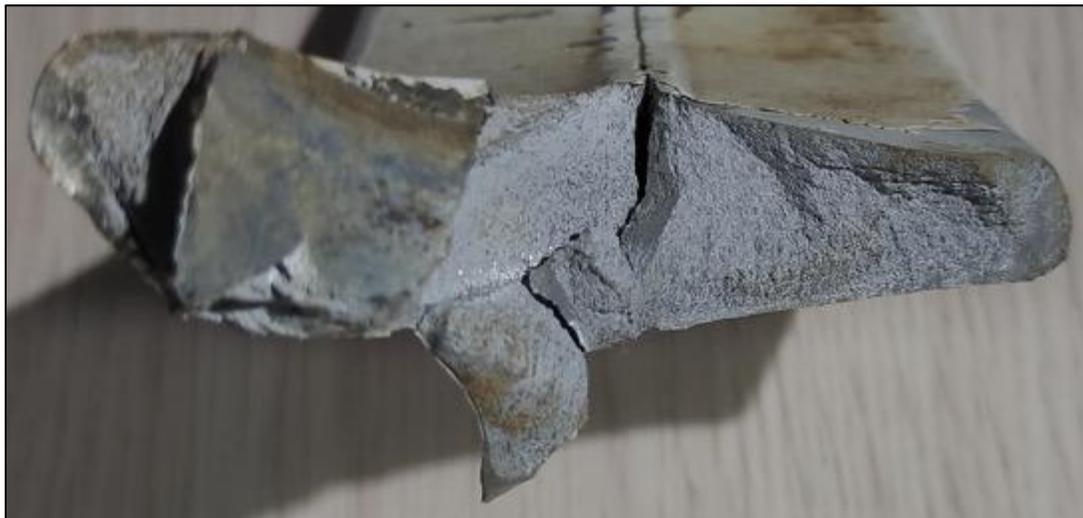
En la inspección visual post-incidente grave, se evidenció una zona de fractura tipo frágil (exhibe muy baja deformación plástica), de superficie rugosa, característica de las fracturas de componentes fabricados con aleaciones de aluminio.

Imagen No. 4 - Zona de fractura tipo frágil.

Al no observarse la existencia de una deformación medible o apreciable a simple vista, es probable que esta fractura ocurriera de manera rápida y repentina ante la aplicación de una

sobrecarga estructural. Generalmente las fracturas frágiles se inician en lugares del material donde se presentan defectos internos tales como inclusiones o poros.

De acuerdo a lo anterior, es muy probable que el componente fracturado haya experimentado múltiples sobrecargas durante su vida operacional, condición que contribuyó al debilitamiento estructural del material.

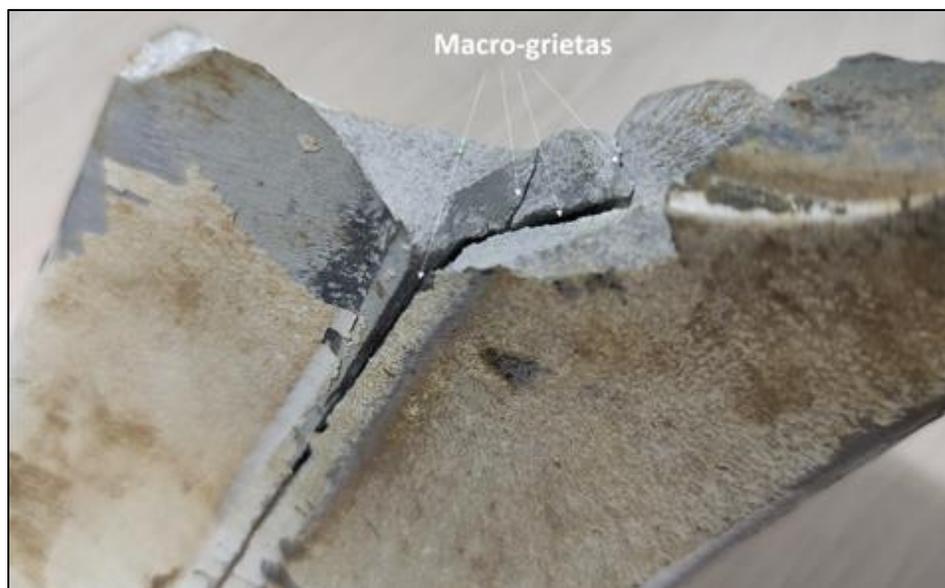
De otra parte, se observó la presencia de macro-grietas internas de gran magnitud, las cuales se propagaron a lo largo del plano de fractura.

Imagen No. 4 - Macro-grietas observadas.

Estas grietas son producto de la pérdida de adherencia de los enlaces atómicos en la estructura cristalina del material, la cual puede ser producida por:

- A. La presencia de inclusiones en el material durante el proceso de fabricación, que se convierten en concentradores que magnifican los esfuerzos soportados por el material del componente durante la aplicación de cargas.
- B. La aparición de poros macro y microscópicos que evidencian problemas en el material y producen un sobre-envejecimiento estructural, debilitando seriamente la capacidad mecánica de absorción de cargas del componente.

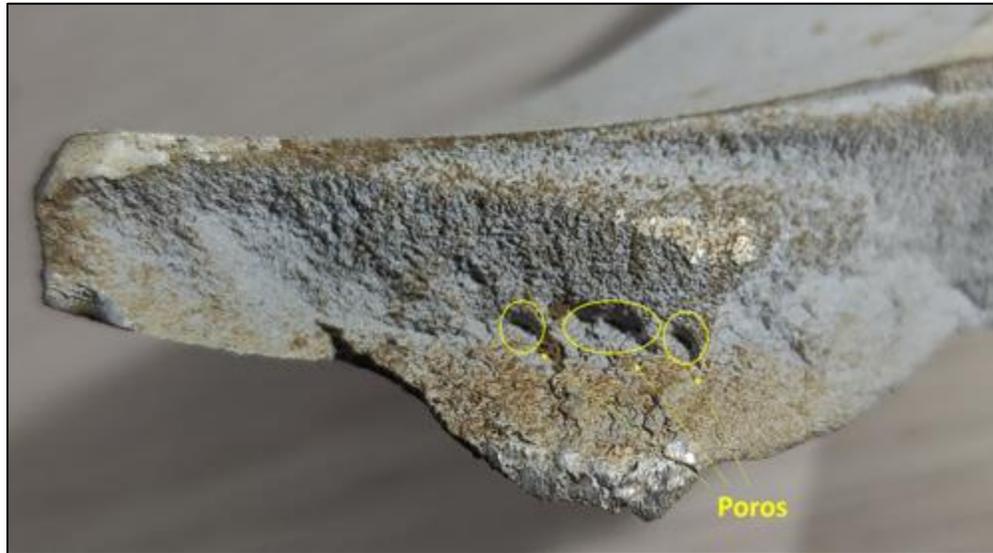
La observación de poros al interior de la sección fracturada del componente es un indicio del debilitamiento gradual del material a lo largo de su vida útil. De esta forma, se puede inferir que las grietas evolucionaron a partir de los poros que se formaron en la microestructura cristalina a consecuencia de un fenómeno de sobre-envejecimiento estructural.

Imagen No. 5 - Evidencia de porosidad encontrada a la zona de fractura.

No obstante, se debe aclarar que, aunque la evidencia principal de la falla hallada por observación directa es la presencia de porosidad, no se puede descartar que la fractura haya ocurrido por un fenómeno asociado a la fatiga de materiales, ya que la morfología presentada en la superficie de falla puede ser difícil de identificar a simple vista, tal como se establece en la literatura científica: *“A menudo la causa de la rotura puede deducirse después de examinar las superficies de rotura. La presencia de marcas de playa y/o estrías sobre una superficie de fractura confirma que la causa de la rotura fue la fatiga. Sin embargo, la ausencia de ambos tipos de marcas no excluye que la causa de la rotura sea la fatiga”*¹.
