INFORME FINAL

COL-23-11-DIACC

Falla y retracción del tren principal izquierdo en aterrizaje

Cessna 421 B

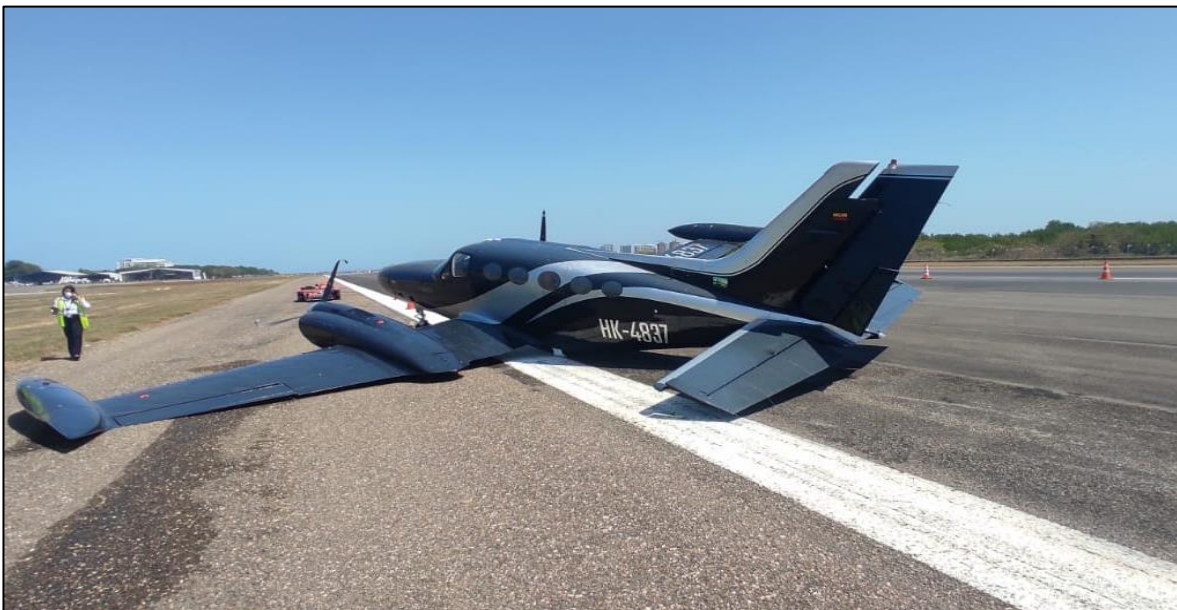
La aeronave finalmente se detuvo en el margen izquierdo de la pista, quedando el plano izquierdo por fuera de la línea que marca el límite lateral de la pista.

Fotografía No. 1 - Posición final de la aeronave HK4823.

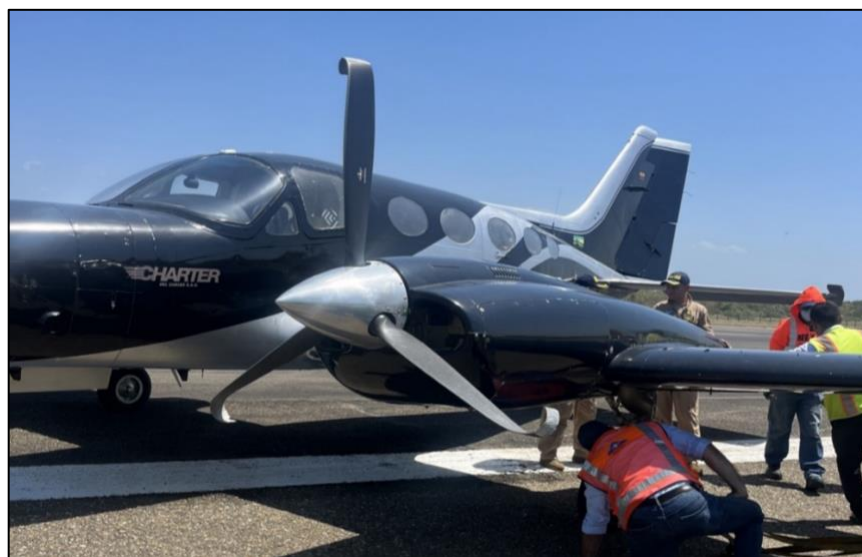
Importantes. La inspección de la aeronave reveló daños en las palas de la hélice izquierda, parada súbita del motor, daños en la estructura, en el plano izquierdo y en el tren izquierdo.

Fotografía No. 2 – Daños en la hélice del motor izquierdo.

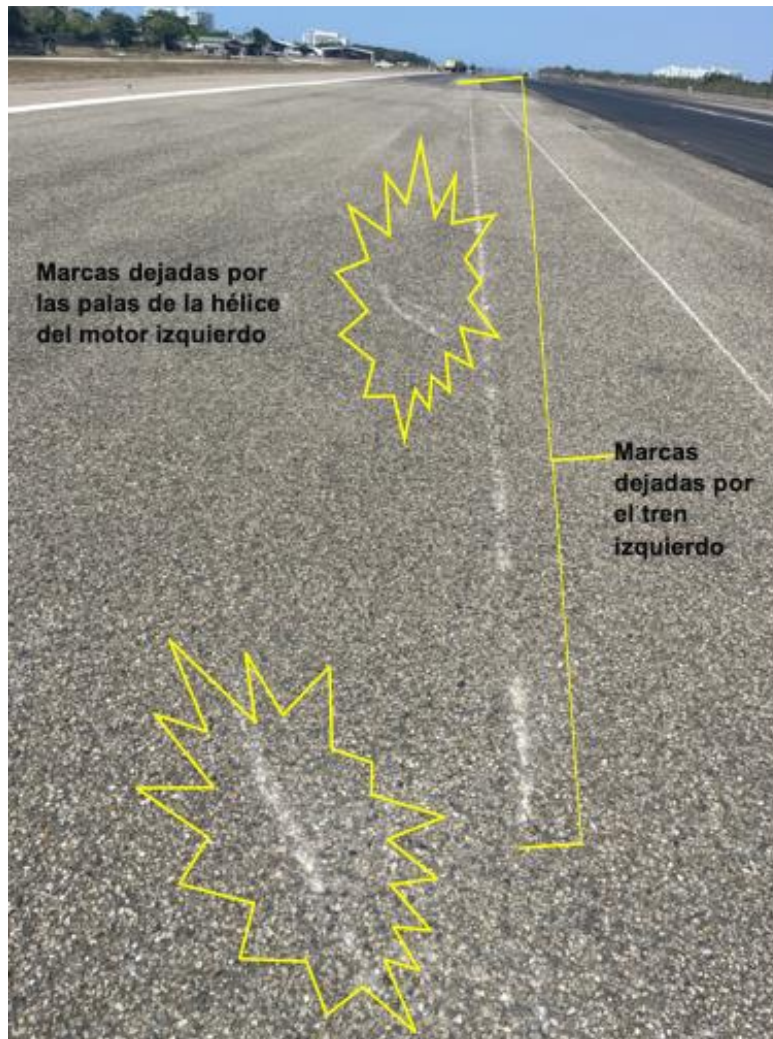
También se localizaron otras marcas sobre la superficie de la pista y que correspondían al rozamiento de la llanta del tren izquierdo ya retraído a partes de la tijera de torsión del tren izquierdo.

Fotografía No. 3 – Marcas de golpes de las palas y del rozamiento del tren izquierdo sobre la pista.

Las evidencias indican que el tren principal izquierdo colapsó y comenzó una retracción suave, continuada y no comandada. Las múltiples señales de la hélice en la pista, primero las trazas de las palas y, después, señales continuas de partes metálicas, indican que el proceso no fue instantáneo sino que ocurrió de manera paulatina, y terminó, según las marcas en la pista posteriores a las indicadas y la inspección de los restos, con el tren retraído.

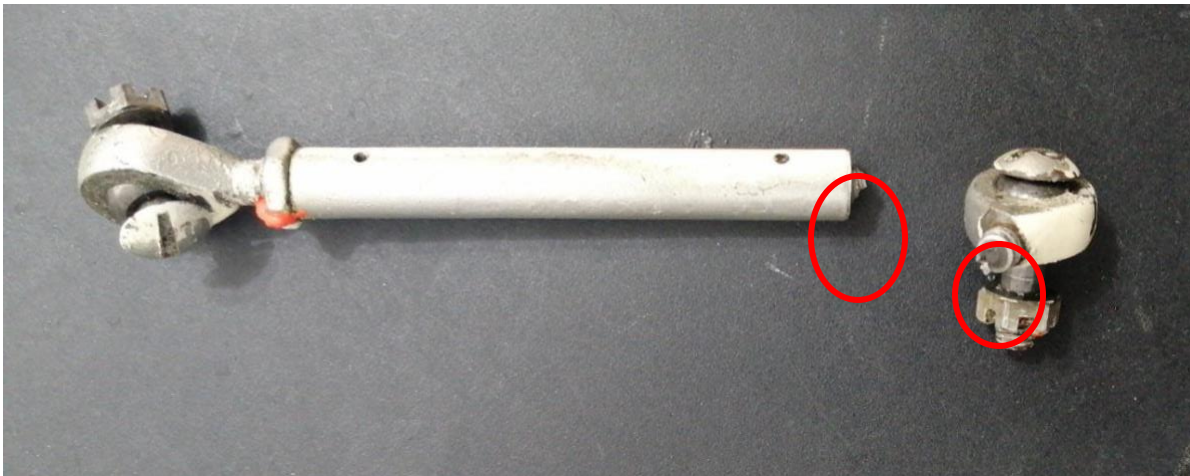
Con el fin de identificar la condición del tren de aterrizaje que causó la retracción se inspeccionó el tren principal izquierdo, encontrándose una fractura en el brazo actuador del tren, a la altura de la tuerca guía.

Fotografía No. 4 - Seguro del tren izquierdo que se fracturó

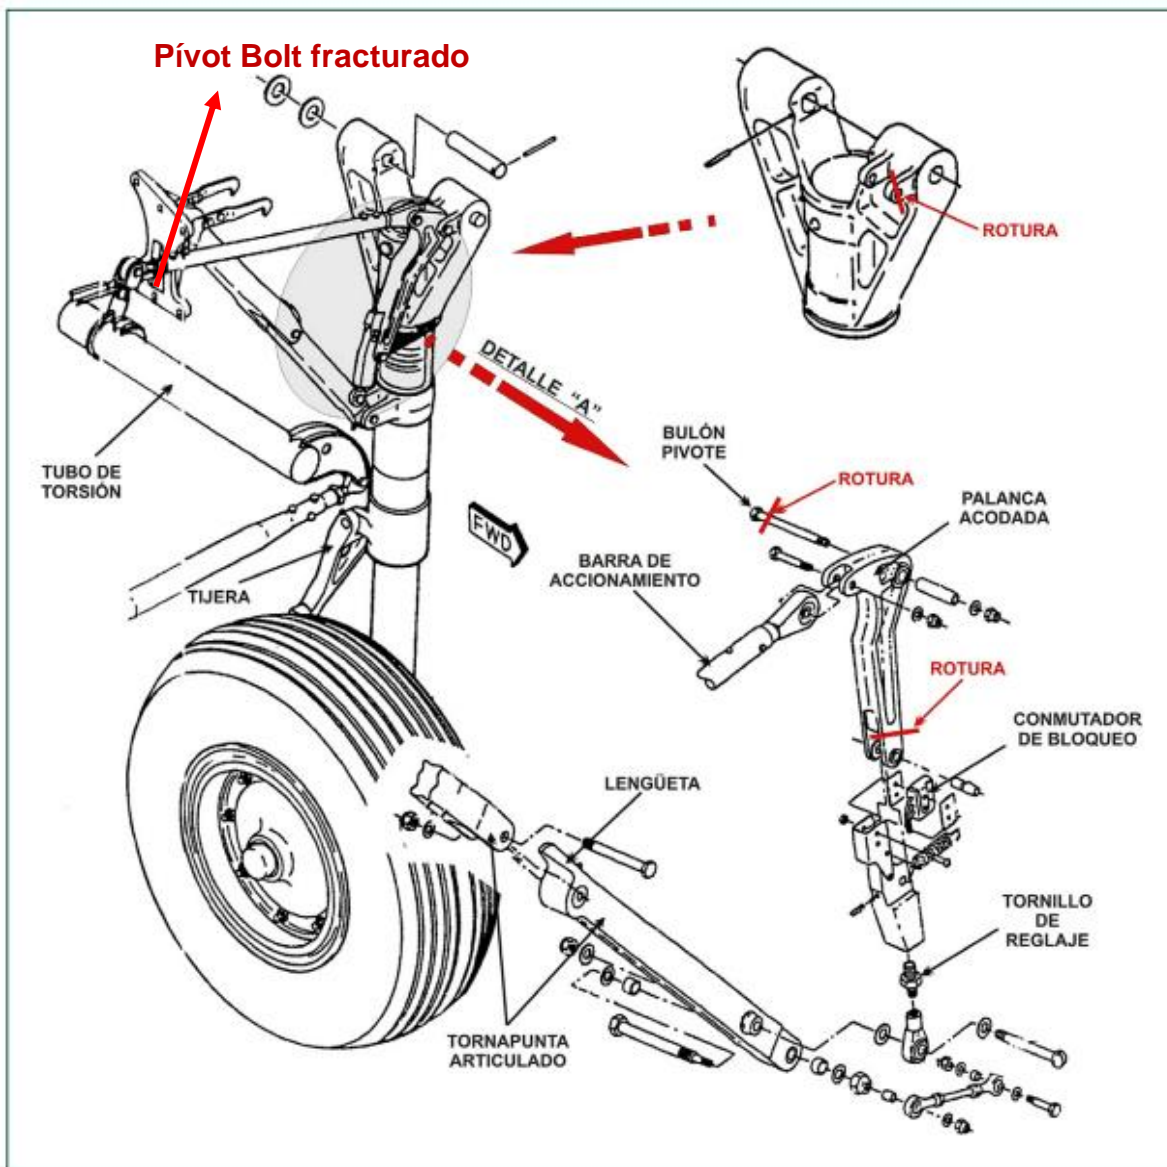
Figura No. 1 - Sistema del tren de aterrizaje principal izquierdo y posición del seguro fracturado.

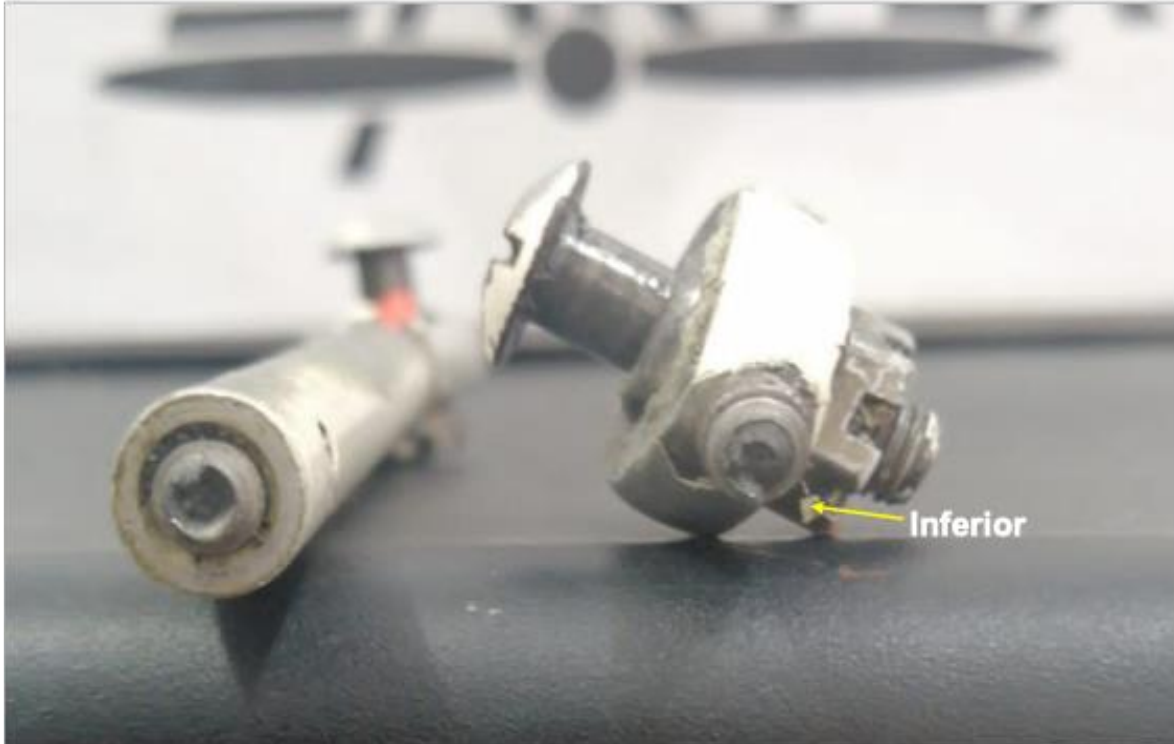
Los análisis indicaron que la fractura fue debido a la superación de las características mecánicas de los materiales utilizados. En la rotura de la orejeta inferior de la palanca acodada se detectó una deformación plástica previa y, en la del casquillo de su interior, se determinó que era de carácter frágil.

Fotografía No. 5 - Rotura del perno de pivote NAS 464P4-26.

El examen fractográfico de la superficie de rotura del perno muestra que ésta tiene aspecto liso, y presenta cierto grado de deformación plástica. La fractura es de carácter dúctil y no se detectaron indicios de la existencia de ningún tipo de defecto o agrietamiento previo al desencadenamiento de la fractura.

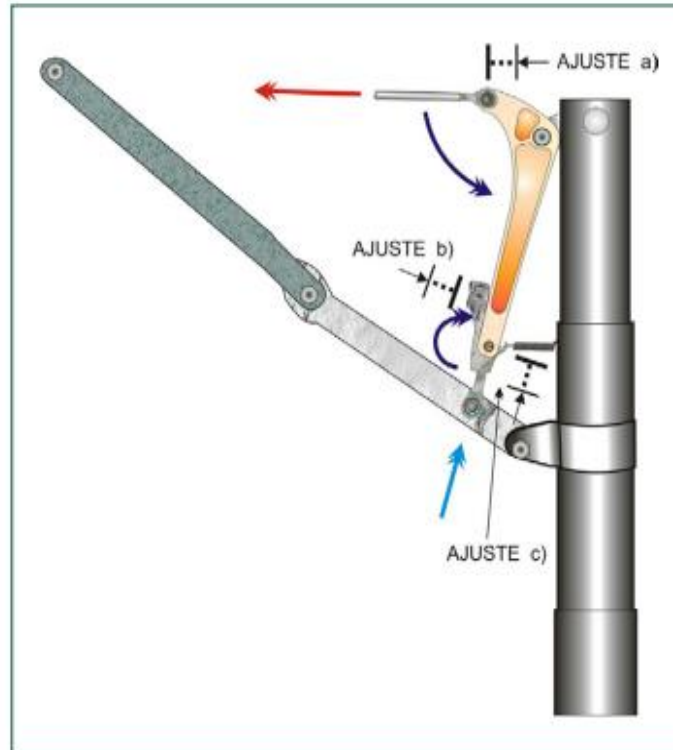
Figura No. 2 - Esquema de ajustes.

- El primero es el posicionamiento de los interruptores del motor eléctrico para detener el movimiento de éste y de las barras de transmisión hasta la barra de accionamiento, en donde se une al mecanismo del tren propiamente dicho, en las posiciones finales de tren arriba asegurado y tren abajo asegurado.
- Hay otro ajuste localizado sobre el interruptor indicador de la posición de tren abajo asegurado, que se realiza sobre la posición final del mecanismo; es fácil de obtener ya que el propio interruptor permite un cierto ajuste y no afecta a otros elementos del mecanismo.
- El proceso de ajuste final del mecanismo se realiza actuando sobre la longitud del brazo inferior de la palanca acodada a través del tornillo de reglaje, proceso en apariencia sencillo y que no debería introducir precarga sobre la palanca acodada.

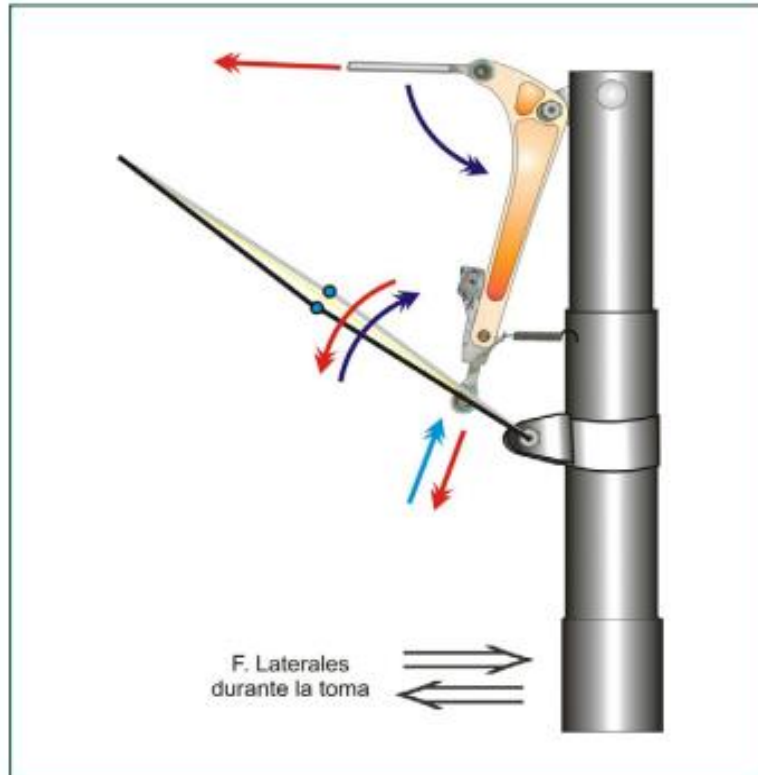
Con el ajuste a., el interruptor de parada del motor para su extensión más allá de una posición apropiada deja precargada a la barra de accionamiento a tracción y por tanto el brazo superior de la palanca acodada. Si a ello se une una posición de ajuste c., con exceso de longitud del brazo inferior de la palanca acodada, deja precargado a compresión el brazo inferior de la palanca acodada. Como consecuencia de una de estas o ambas cargas queda precargado el perno de pivote a cortadura con una resultante en el ángulo intermedio entre ambos brazos de la palanca acodada.

Figura No. 3 - Esquema de ajustes y de seguro.

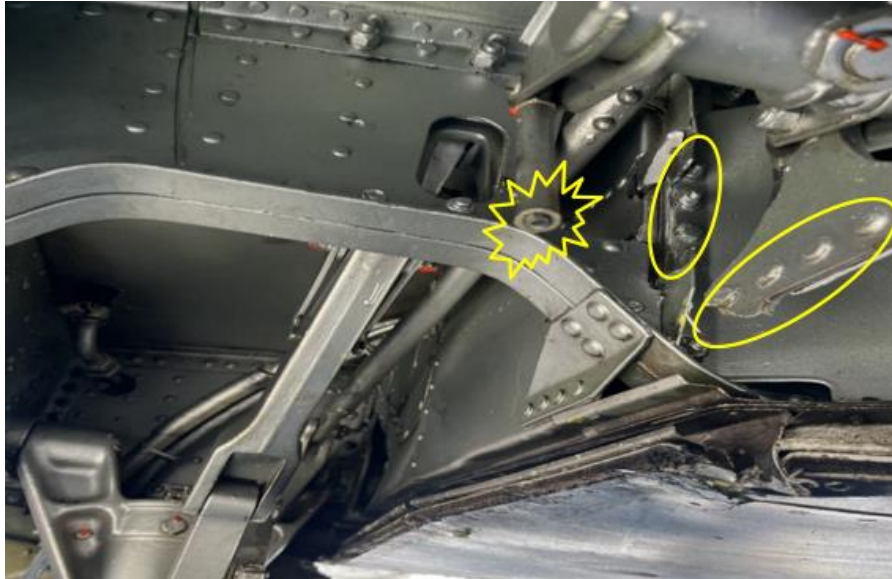
Fotografía No. 6 - Posición y condición en la que se encontró el seguro del tren izquierdo

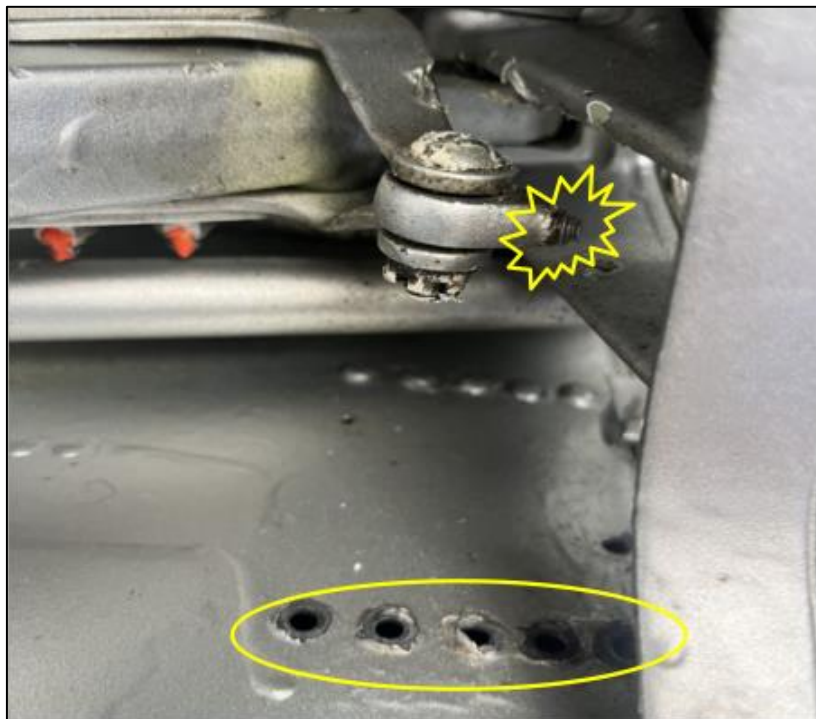
Fotografía No. 7 - Condición en la que se encontró el sistema de seguro del tren

También se encontró que la posición de la barra de acoplamiento superior e inferior no correspondía con la posición normal cuando el tren se encuentra extendido y asegurado; aunque esta extensión se haga sin asistencia hidráulica, es claro que este elemento debe tener una posición normal, pues en caso de pérdida de presión hidráulica el sistema debe operar por gravedad y todos sus elementos deben tener un desplazamiento normal.

De esta manera, y de acuerdo con las condiciones anteriores, el seguro presentó rotura por fatiga de material.

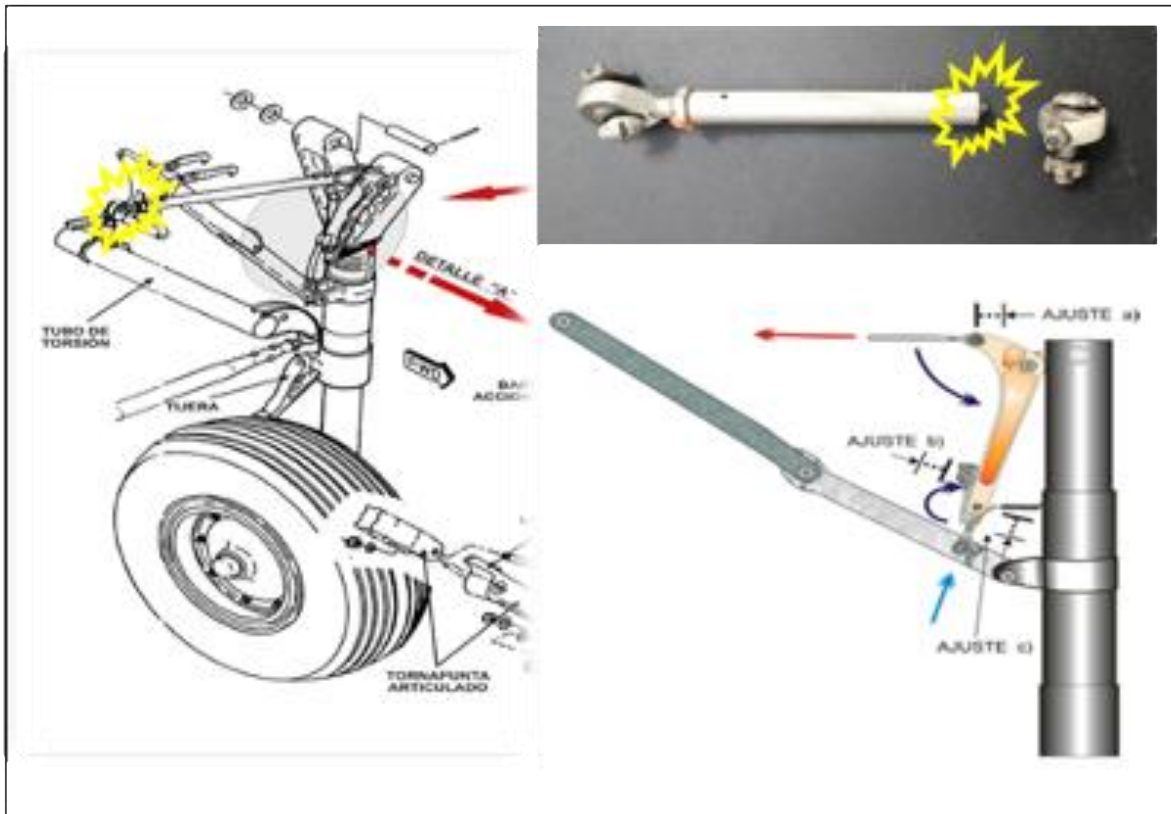
Figura No. 4 - Ubicación de los componentes comprometidos en la falla.

Esta falta de alineación de la barra de acoplamiento y de regulación de la guía del sobre centro del tren de aterrizaje, causó la fractura de la barra de seguridad y que el tren izquierdo se desasegurara después del aterrizaje, una vez que recibió parte del peso del avión y la inercia de la fuerza de frenado.
