INFORME FINAL

INCIDENTE GRAVE

COL-21-58-DIACC

Contacto anormal con la pista durante sobrepaso

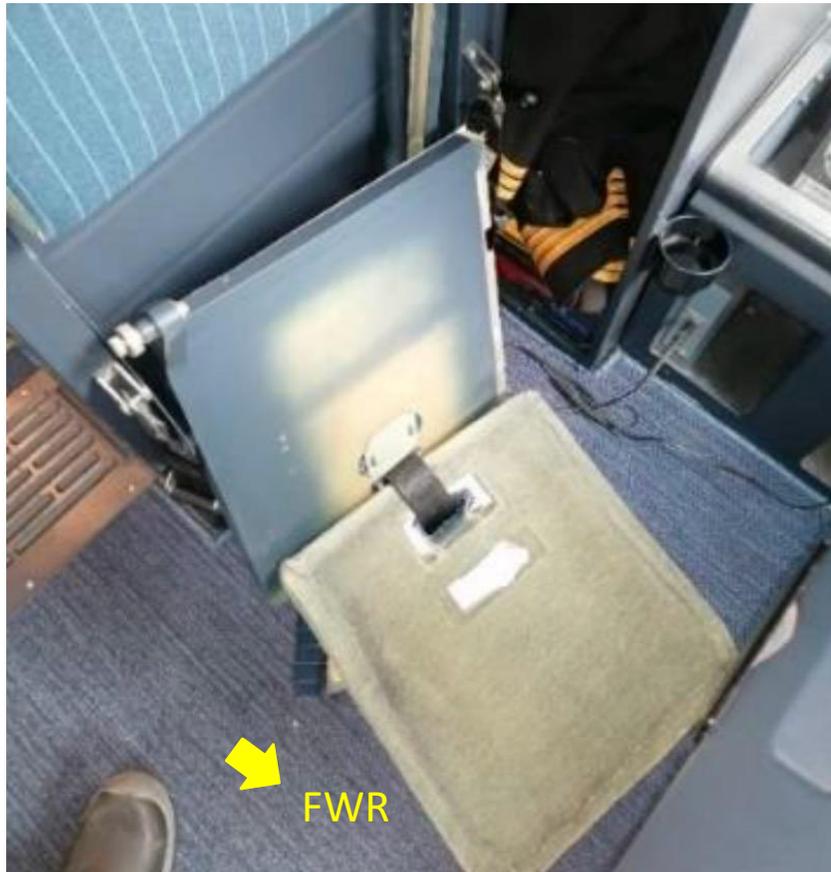
La aeronave no sufrió daños exteriores evidentes; al interior, la silla No. 4 de la cabina de mando (del observador) presentó rotura de su mecanismo de apertura.

- Fugas hidráulicas menores.
- Silla No. 4, de cabina de mando, rota en su mecanismo de apertura.

Fotografía No. 1 - Daño en la silla No. 4

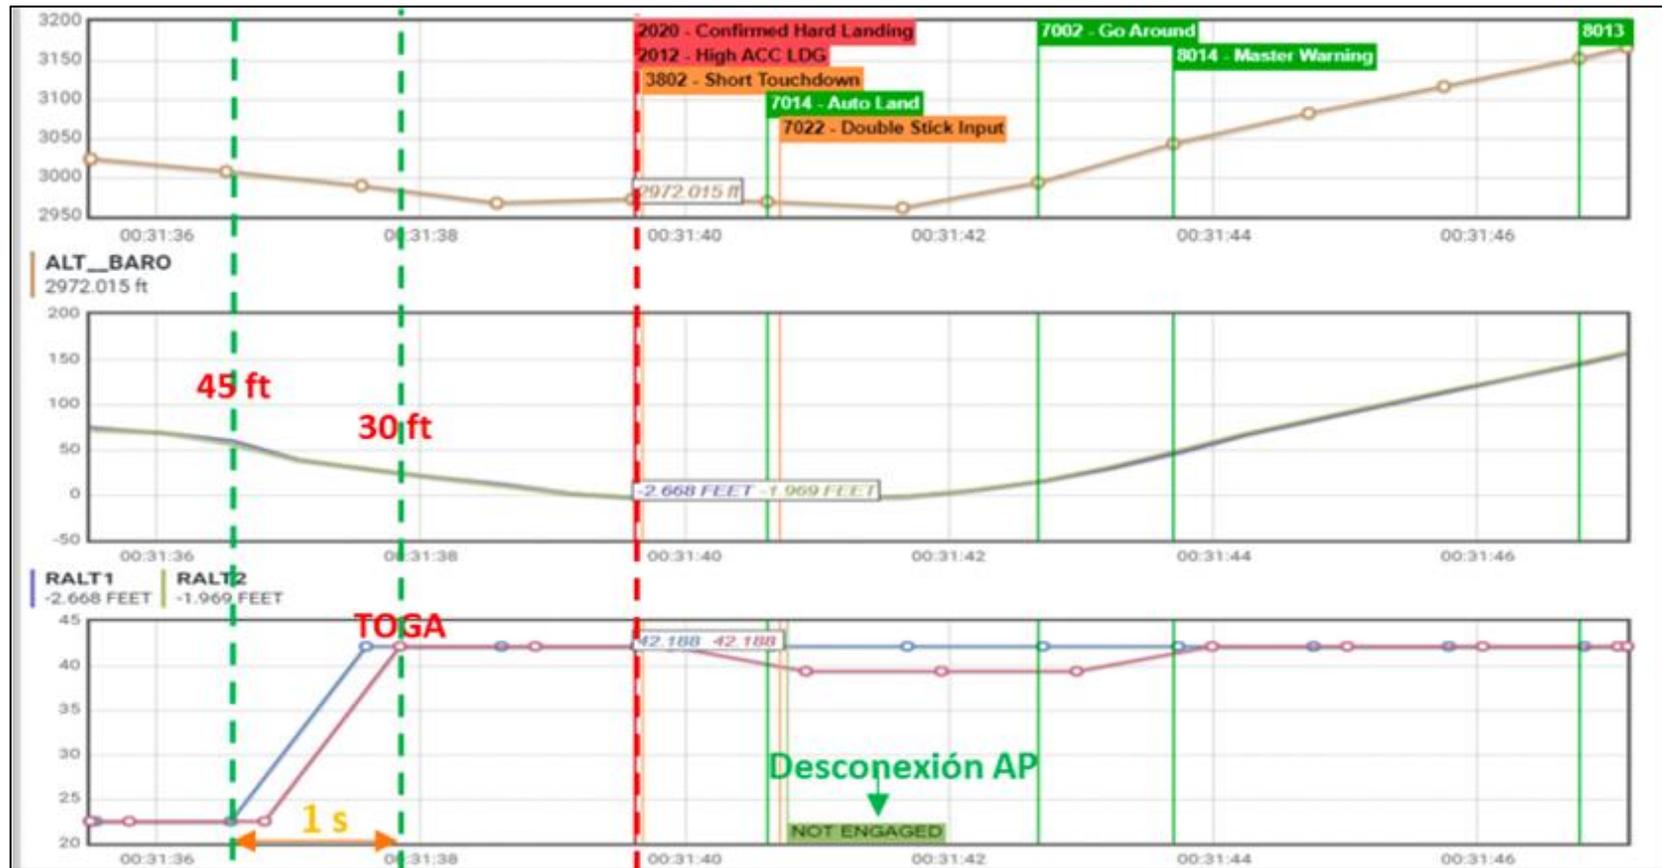
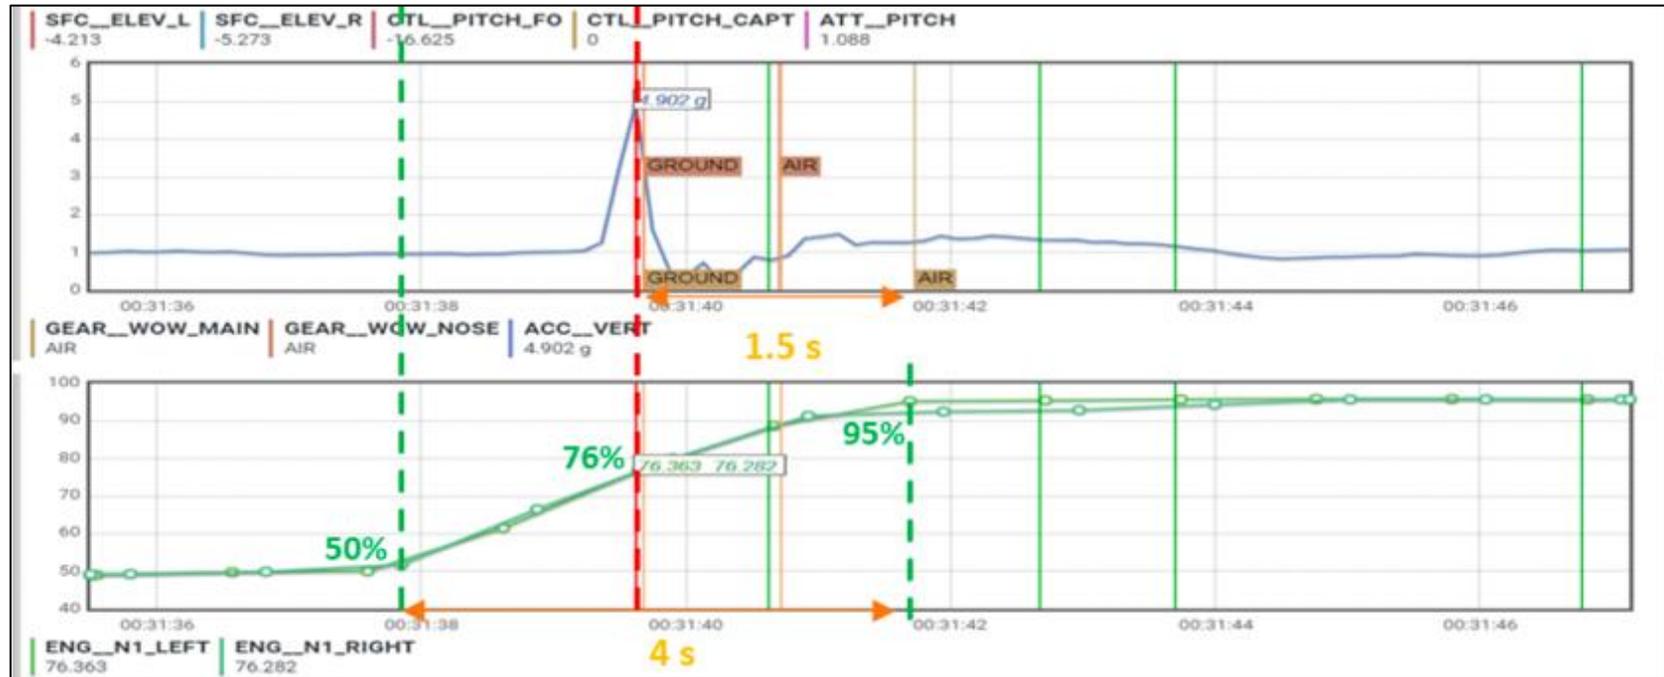
En ascenso de la aeronave, a través de 3,240 pies MSL se registró cambio a Flight Controls Alternate Law con una duración de 2 minutos 36 segundos.

Gráfico No. 4 – Plot de aproximación y aterrizaje a SKIB RNAV RWY 32 (Fuente: FDA Avianca) (Sigue...)

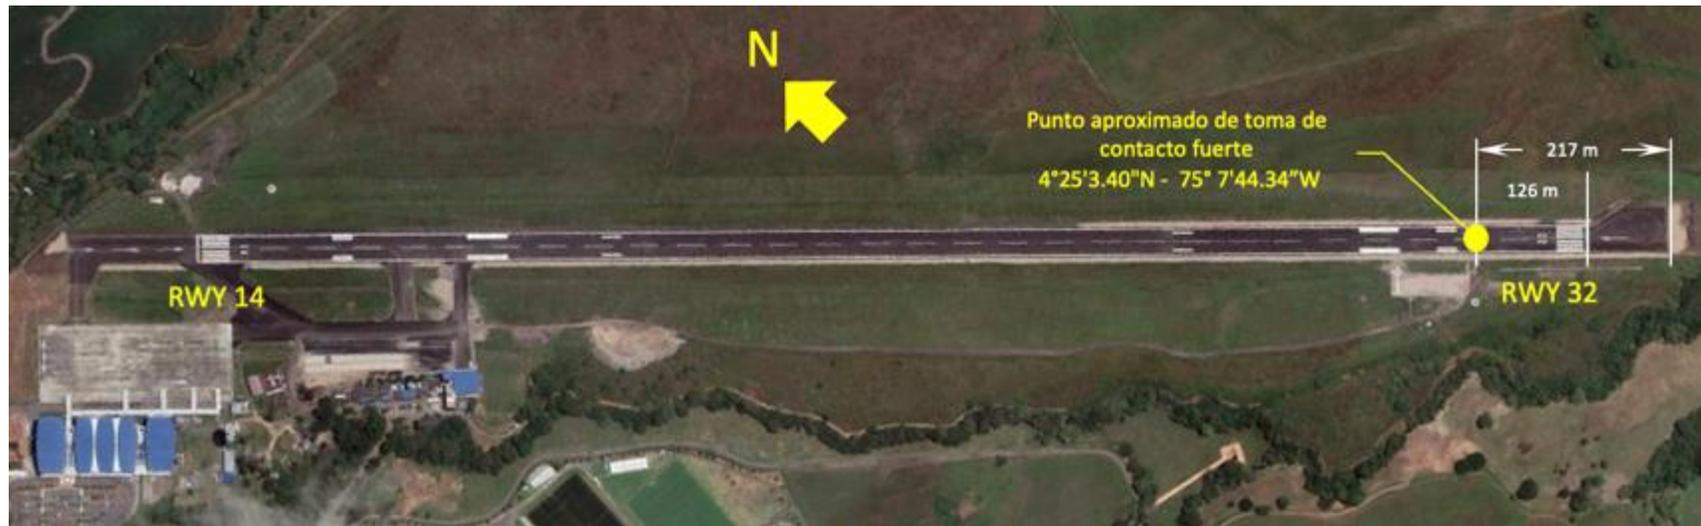
En la superficie de la pista no se evidenciaron marcas de transferencia o desprendimiento de componentes de la aeronave.

Imagen No. 1 – Ubicación aproximada de toma de contacto fuerte aeronave N742AV con la pista SKIB

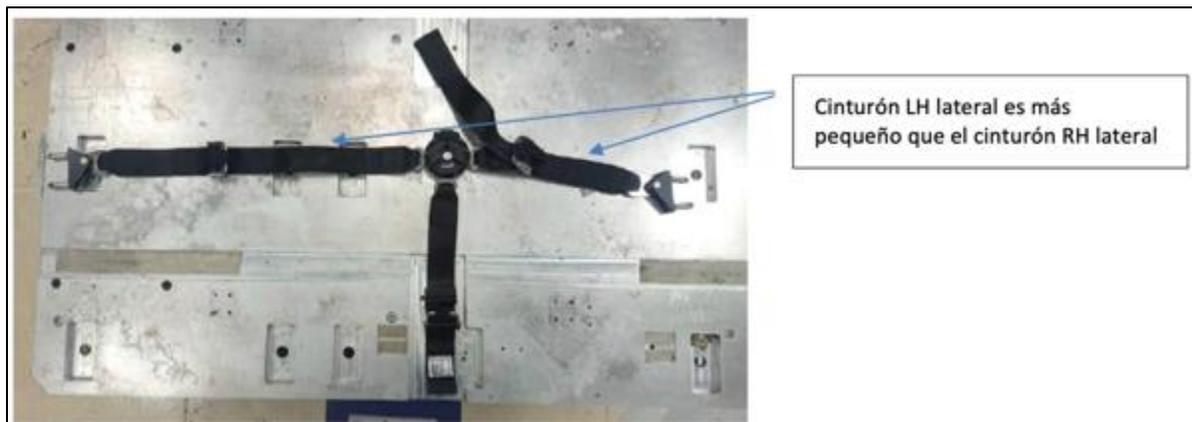
El único ensayo efectuado se realizó con el fin de determinar las características de daño de la silla en la cabina de mando No. 4. En el proceso investigativo, dicho componente fue enviado a la casa Fabricante para determinar la dinámica de falla.

Los resultados indicaron que el Número de Parte del componente cumplía con las exigencias JAR25305, lo que significaba que el componente no fallaría si se aplicaban cargas máximas por 3 seg. Durante las pruebas de calificación, se demostró que el asiento soporta la carga final (657 daN⁴) sin ruptura.

Se hicieron 2 observaciones que podrían explicar el daño por desacoplamiento del panel del asiento con la estructura de ajuste del asiento:

- Solo se encontró que el ajuste lateral LH de la silla estaba deformado. En consecuencia, se puede suponer que el ocupante no estaba sentado en el centro del panel del asiento como se probó durante la calificación. Esta suposición se probó a través del análisis de esfuerzos y se confirmó como la posible causa raíz del daño del asiento en un solo lado.
- Posicionamiento del sistema de restricción. La sujeción del ocupante tiene un fuerte impacto en la carga vista por el asiento durante el evento dinámico. Por lo tanto, un posicionamiento incorrecto o un apriete de las correas puede permitir un posicionamiento incorrecto del ocupante durante el aterrizaje fuerte.

En consecuencia, al moverse hacia adelante o hacia los lados, la fuerza aplicada por el ocupante a la estructura del asiento no es nominal, es decir, resulta potencialmente desequilibrada entre el lado izquierdo y el derecho, causando la deformación del asiento.

Fotografía No. 4 – Condición de la silla No. 4 – Airbus A320 N742AV

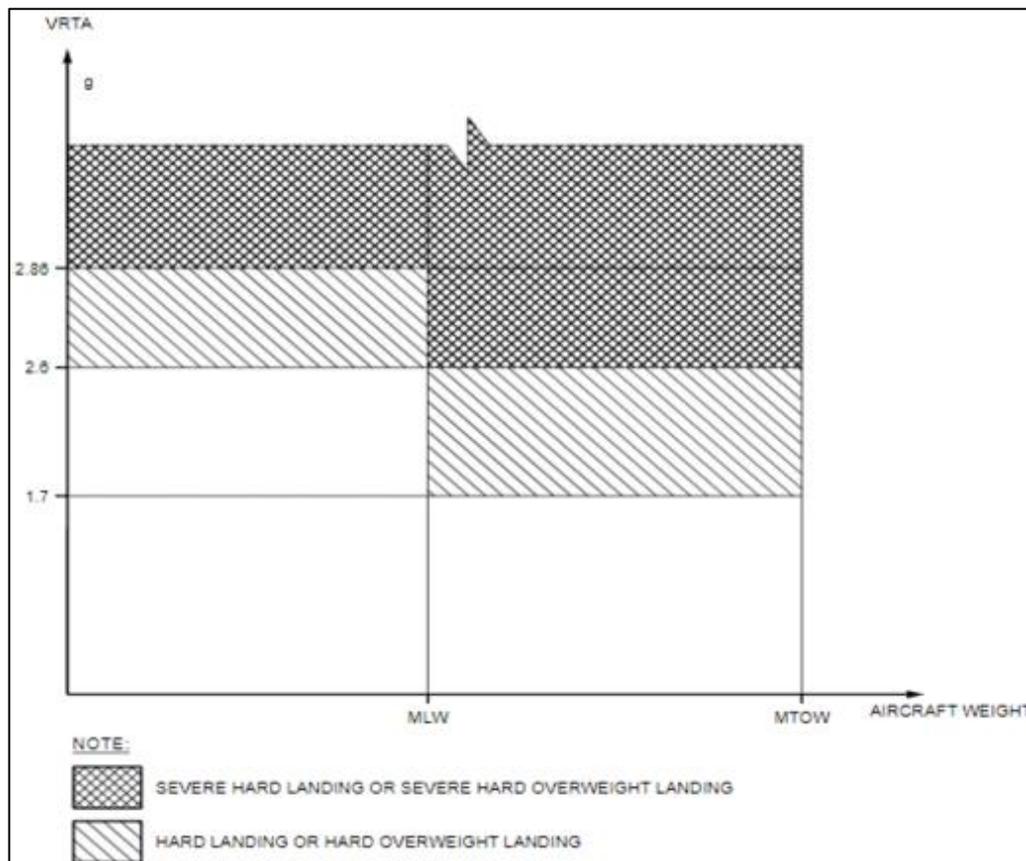
Imagen No. 1 – Gráfico de áreas de aterrizaje fuerte severo y aterrizaje fuerte (Fuente: AIRBUS)

La aceleración registrada durante el aterrizaje en SKIB por la aeronave N742AV fue de 4.93 G, lo que clasifica inequívocamente el evento en la categoría de aterrizaje fuerte severo.

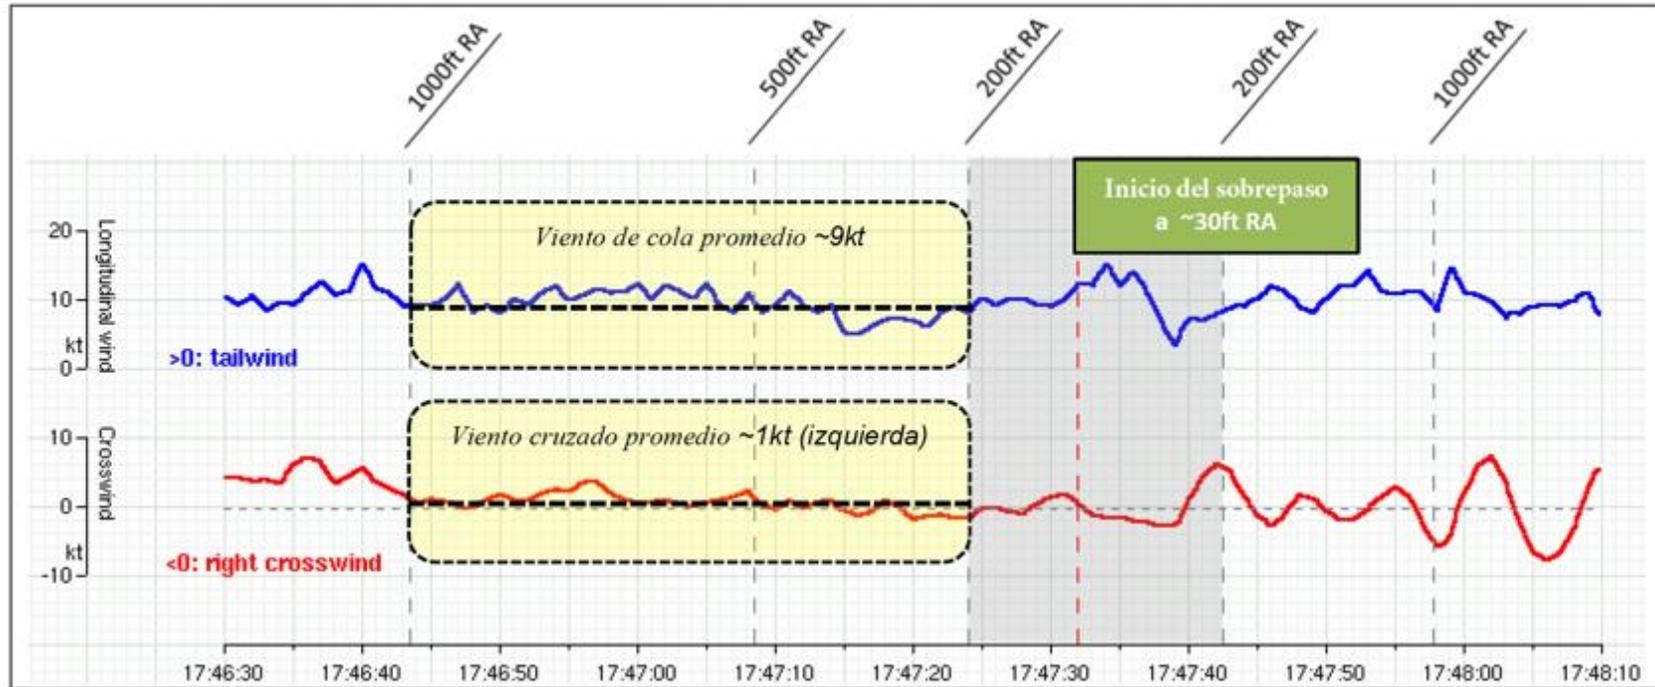
Imagen No. 9 - Evolución del viento computado por el ADIRU (proyección sobre los ejes de la aeronave)

Entre los 1,000 pies RA (17:46:43 UTC) y los 200 pies RA (17:47:24 UTC), el viento medio registrado por el FDR provenía de los 139° con 9 nudos:

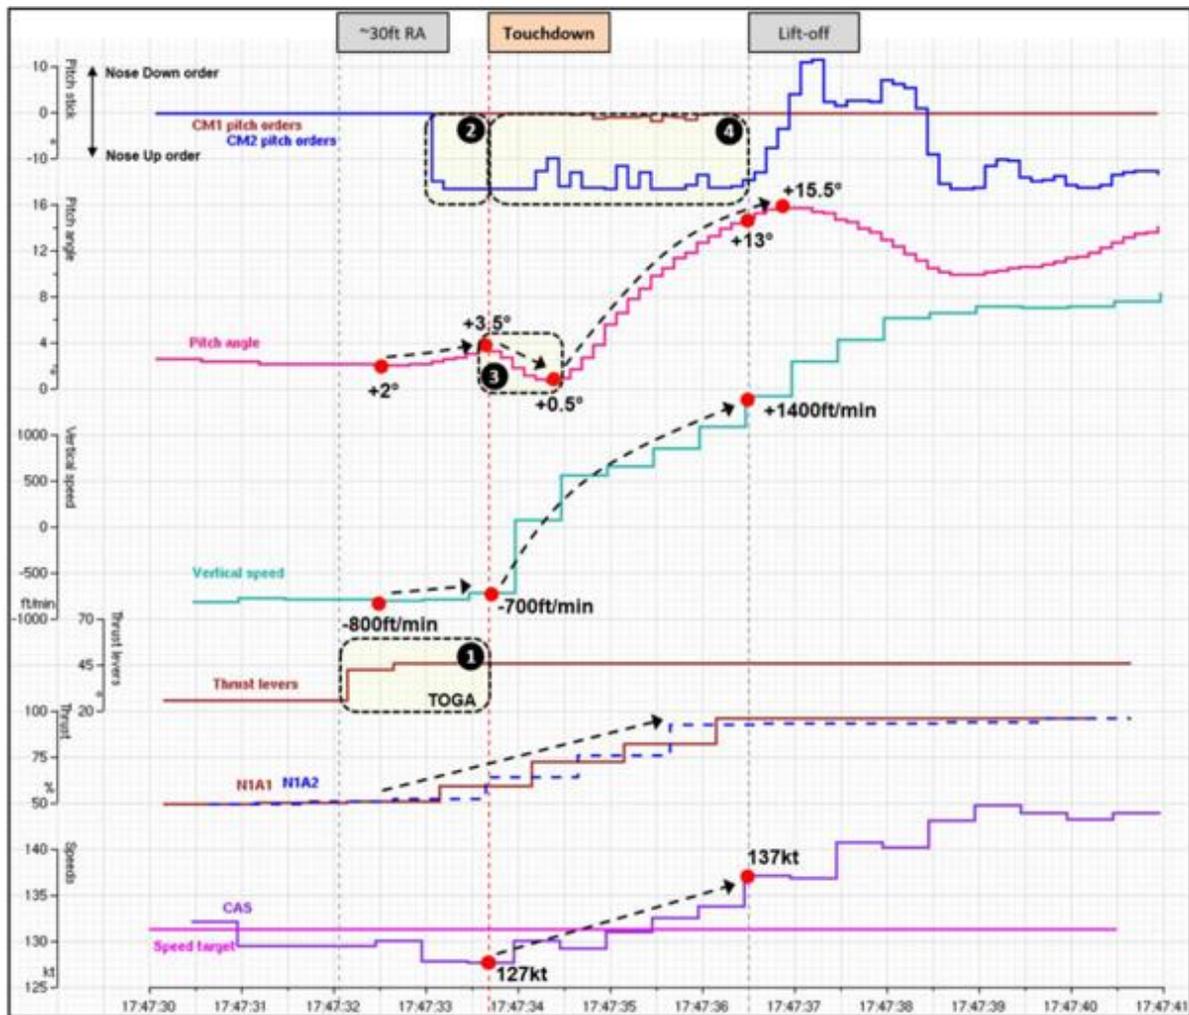
A ~10 pies RA, el CM2 dio input del bastón de mando completamente hacia atrás aumentando el ángulo de cabeceo de +2° a +3.5° (nariz hacia arriba). La tasa de descenso disminuyó de ~ 800 pies/min a ~ 700pies/min, y el CAS disminuyó de 129 nudos, a 127 nudos.

Imagen No. 11 - Análisis de la maniobra de sobrepaso / Eje longitudinal según datos de vuelo

A ~30 pies RA, el CM2 inició el sobrepaso con el AP1 enganchado; las palancas de empuje se llevaron a la posición TOGA (1), y el empuje comenzó a aumentar simétrica y linealmente. Un segundo más tarde, a ~10 pies RA, el CM2 aplicó input del bastón de mando completamente hacia atrás (2) y esto condujo a la desconexión del AP1. También ocasionó que el ángulo de cabeceo se incrementara de $+2^\circ$ a $+3.5^\circ$ y a que la tasa de descenso decreciera de ~800 pies/min a ~700 pies/min antes del contacto con la pista. La velocidad CAS alcanzó un mínimo de 127 nudos durante la toma de contacto.

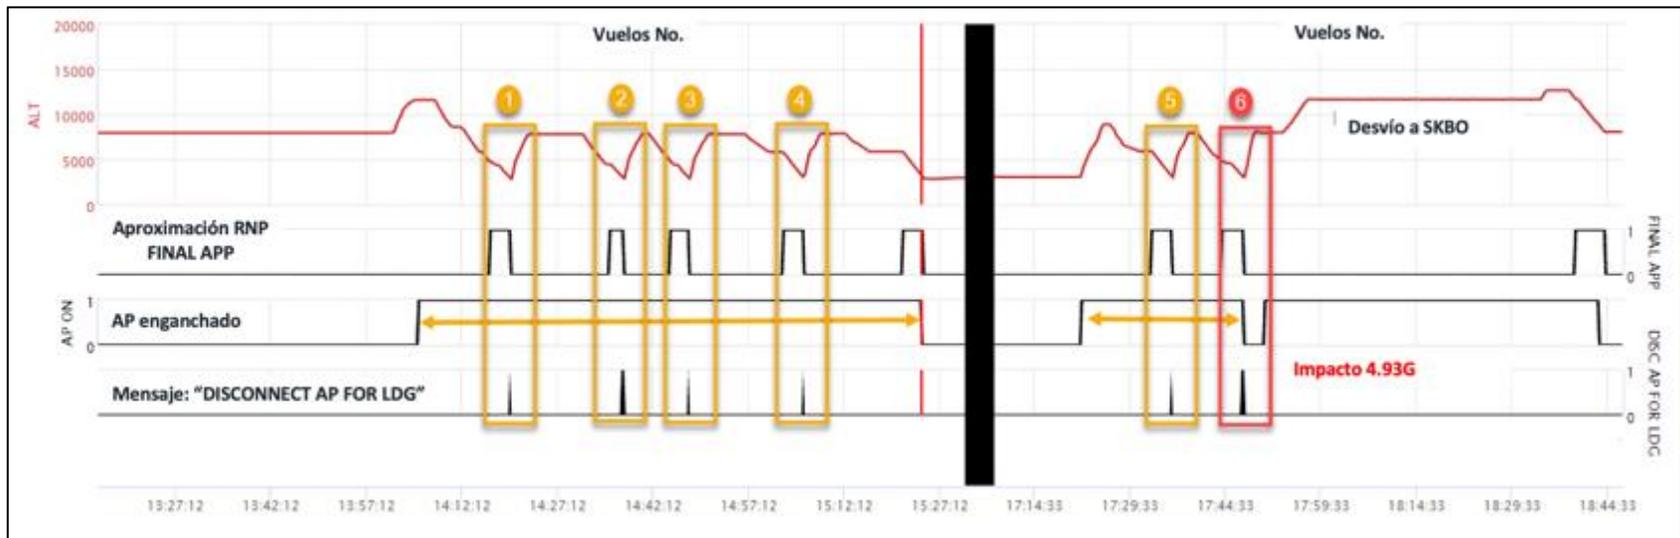
Imagen No. 12 - Sobrepasos previos realizados en SKIB el 08 de octubre

La investigación efectuó un comparativo de los datos proporcionados por el Fabricante y por el Operador, en el desarrollo de estas aproximaciones, que incluye la altura AGL a la que se inició el sobre paso (TOGA), la rata de descenso en ese punto, y la altura mínima alcanzada por la aeronave antes de obtener un ascenso positivo.

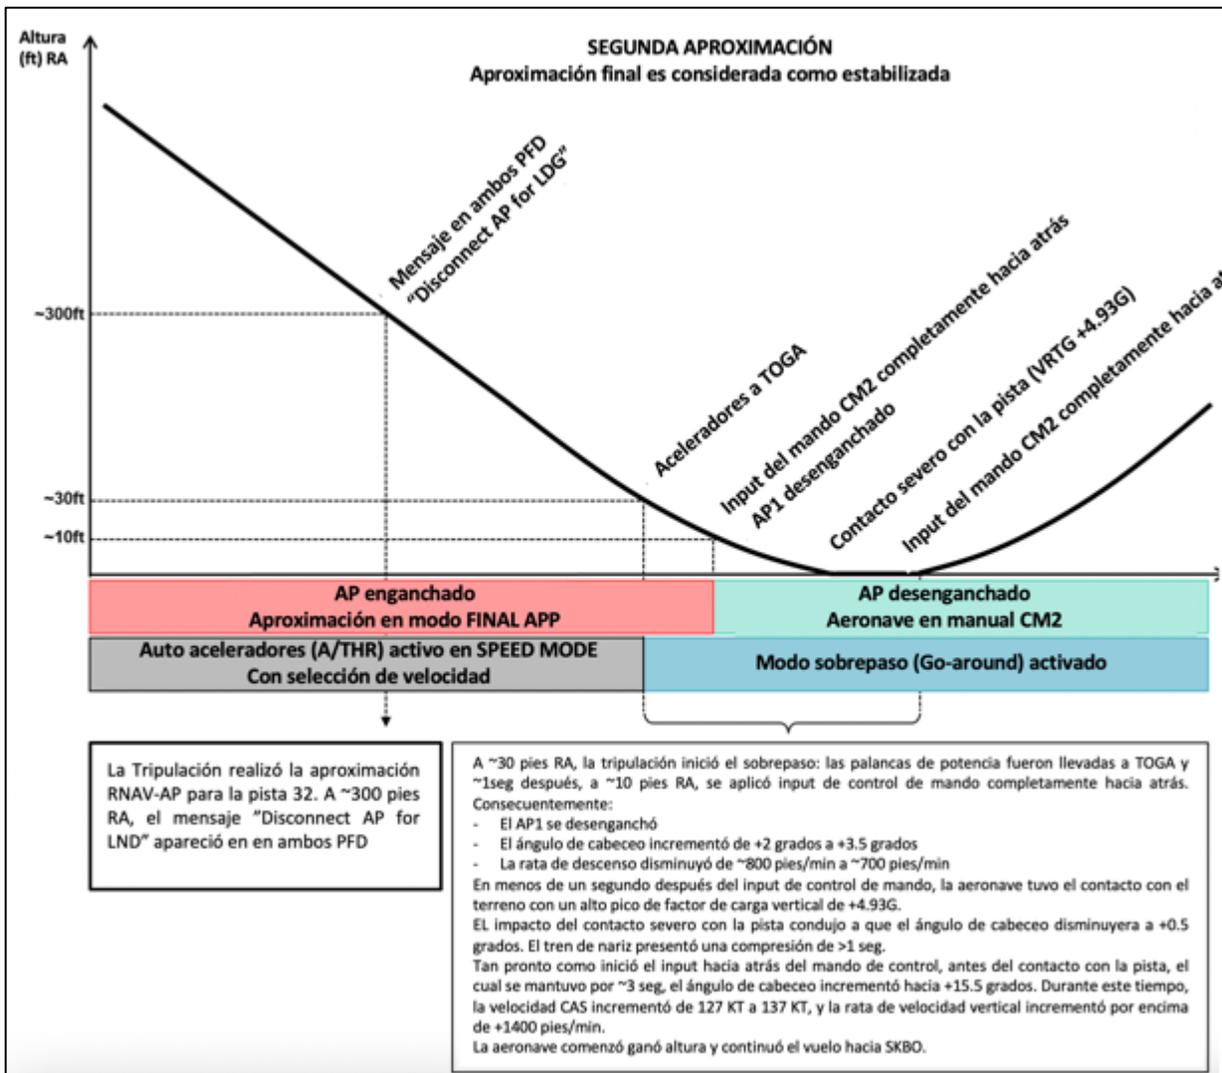
Imagen No. 14 - Secuencia de eventos N742AV

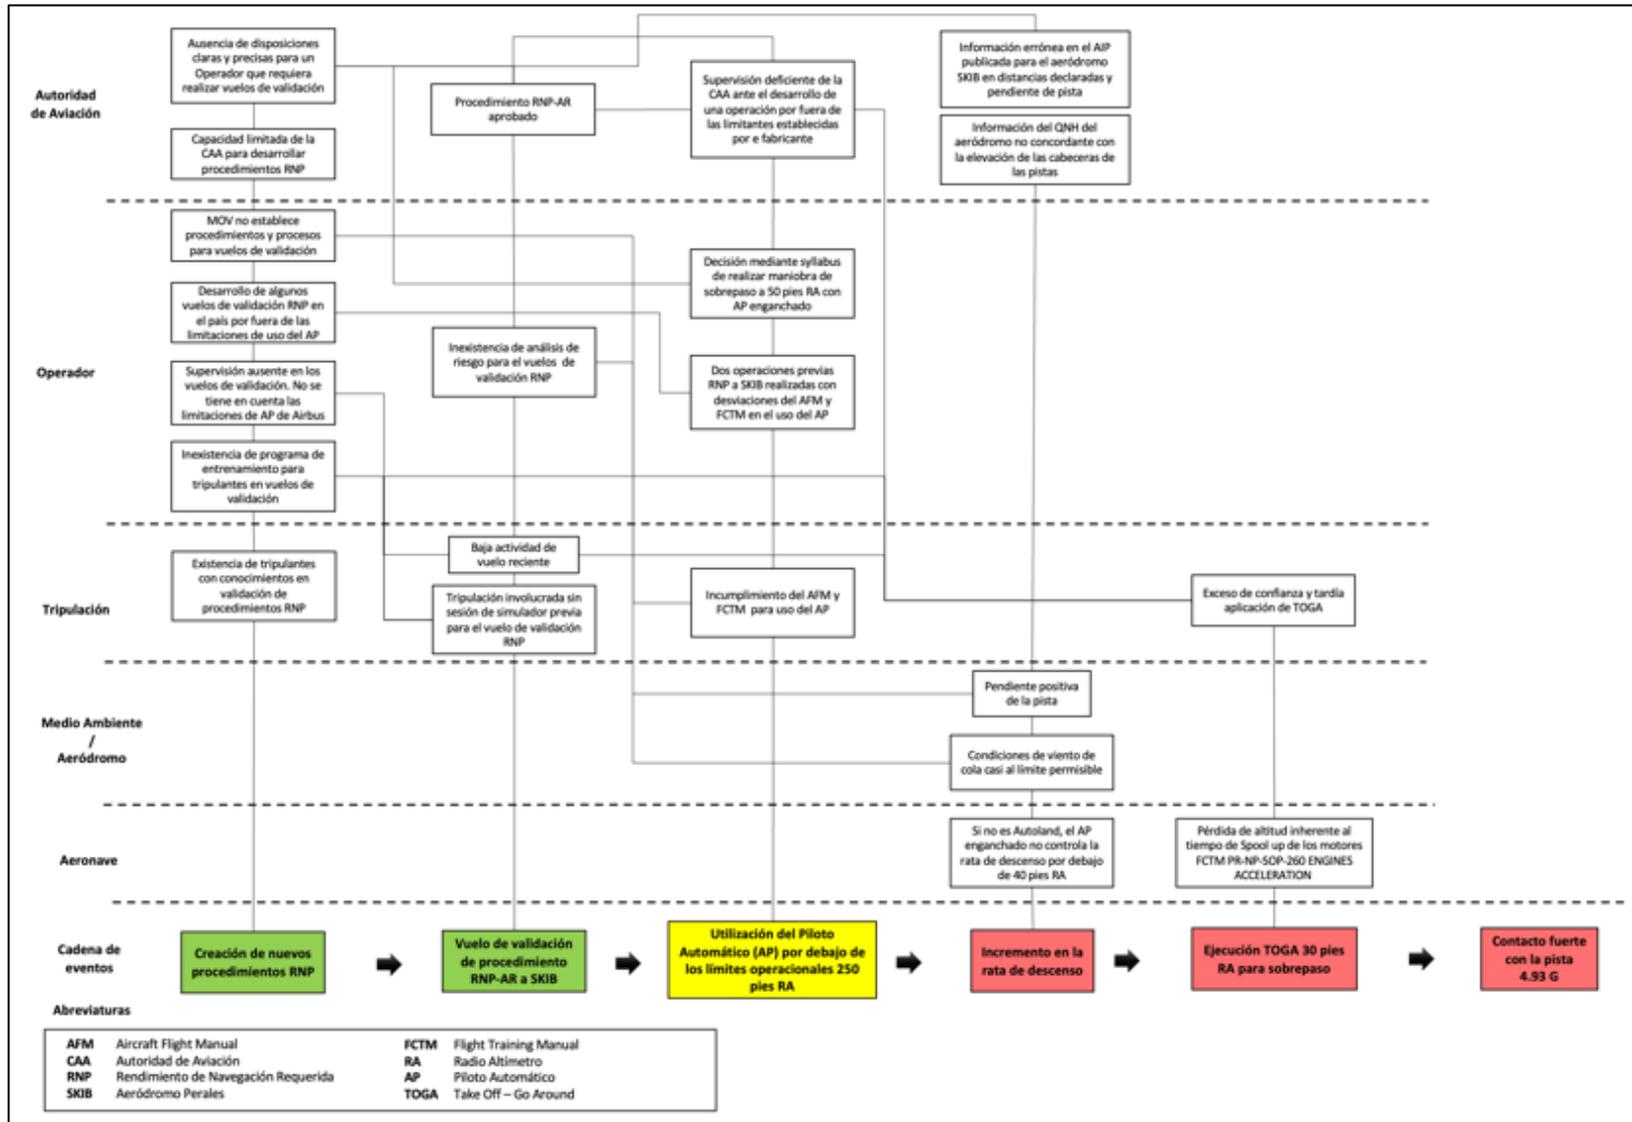
El modelo ACCImap ofrece una identificación gráfica de las fallas, decisiones y acciones incorrectas en todo el sistema de aviación, que en sinergia, materializan ocurrencias. Desde varias ópticas organizacionales, este evento enmarca principalmente la interacción de la vigilancia e información suministrada por la Autoridad Aeronáutica, el Operador, la tripulación, el medio ambiente y la aeronave.

Imagen No. 15 - Análisis ACCImap Incidente Grave N742AV
