INFORME FINAL INCIDENTE GRAVE

COL-22-55-GIA

Falla de retracción del tren de aterrizaje y estallada
de ruedas durante el aterrizaje

Airbus A300B4-203F

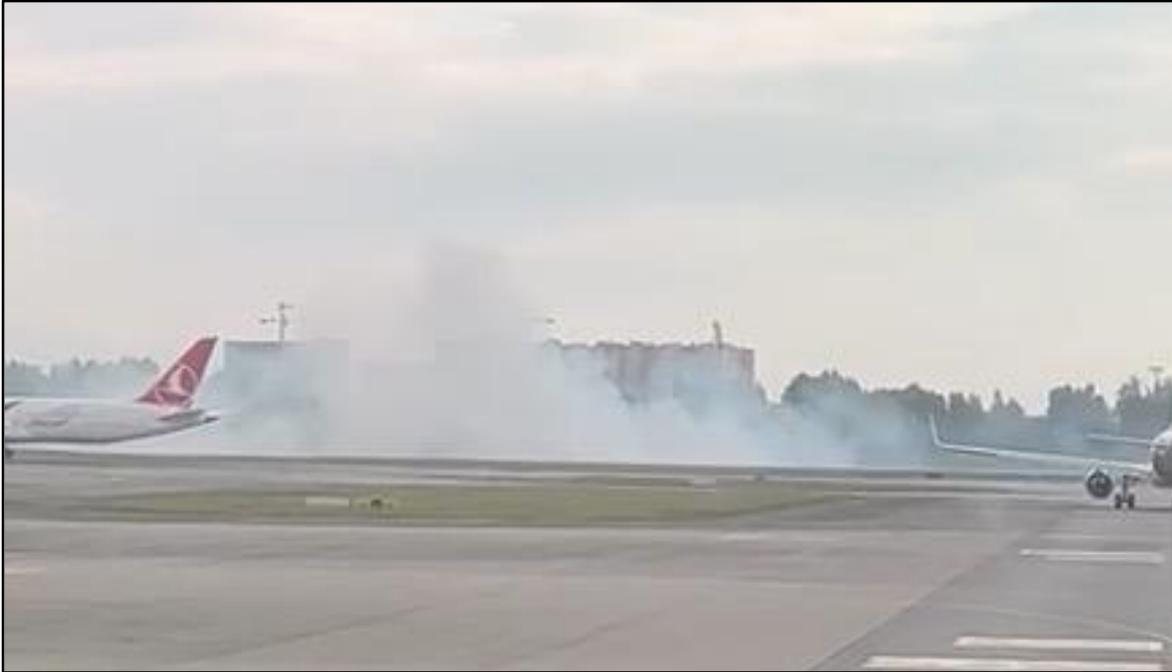
Desde afuera, en el aeródromo, varios testigos observaron el aterrizaje de la aeronave y la producción de una cantidad importante de humo blanco, mientras la aeronave se detenía. La aeronave continuó la carrera de desaceleración, y se detuvo cerca de la calle de rodaje K3 a 2,392 m de la cabecera 31L.

Fotografía No. 1 – Marcas de humo dejadas por el YV560T.

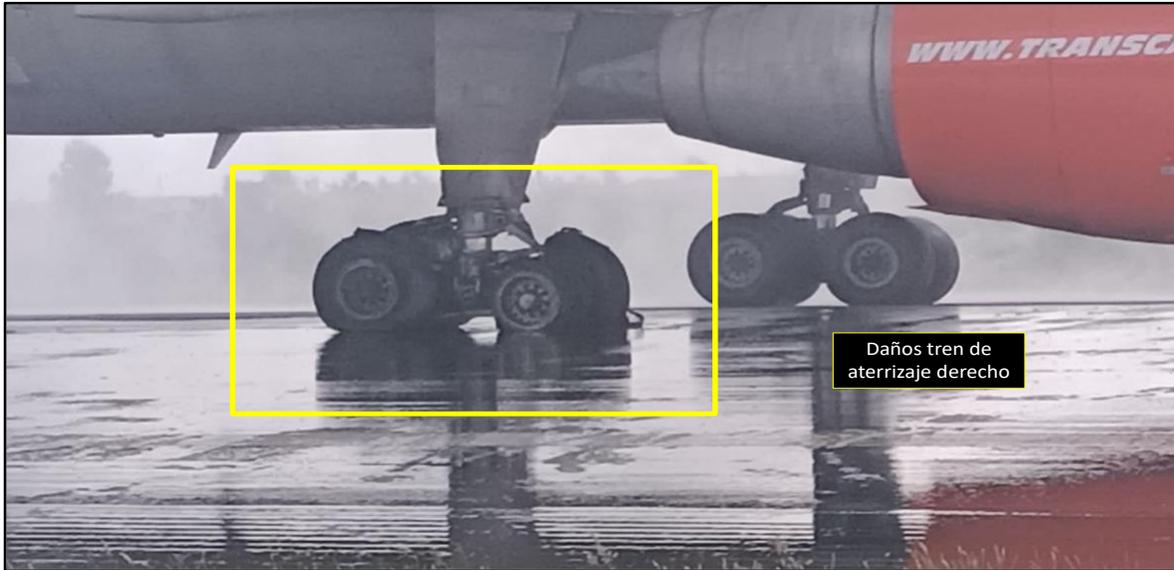
Una vez que se aseguró la escena se confirmó el estallido de las cuatro (4) ruedas del tren de aterrizaje principal y daños menores en varias partes de la aeronave, como efecto del impacto de trozos desprendidos de las ruedas. No se presentó incendio.

Fotografía No. 2 – Llantas estalladas del tren principal derecho del avión YV560T.

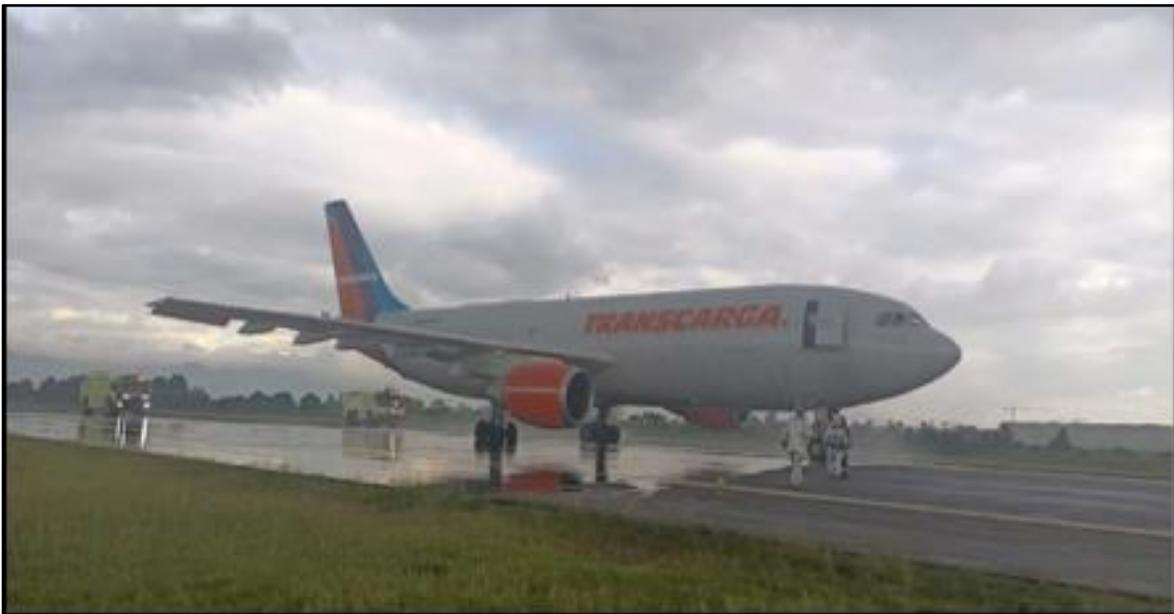
Fotografía No. 3 – Asistencia del Servicio de Extinción de incendios del aeropuerto Eldorado.

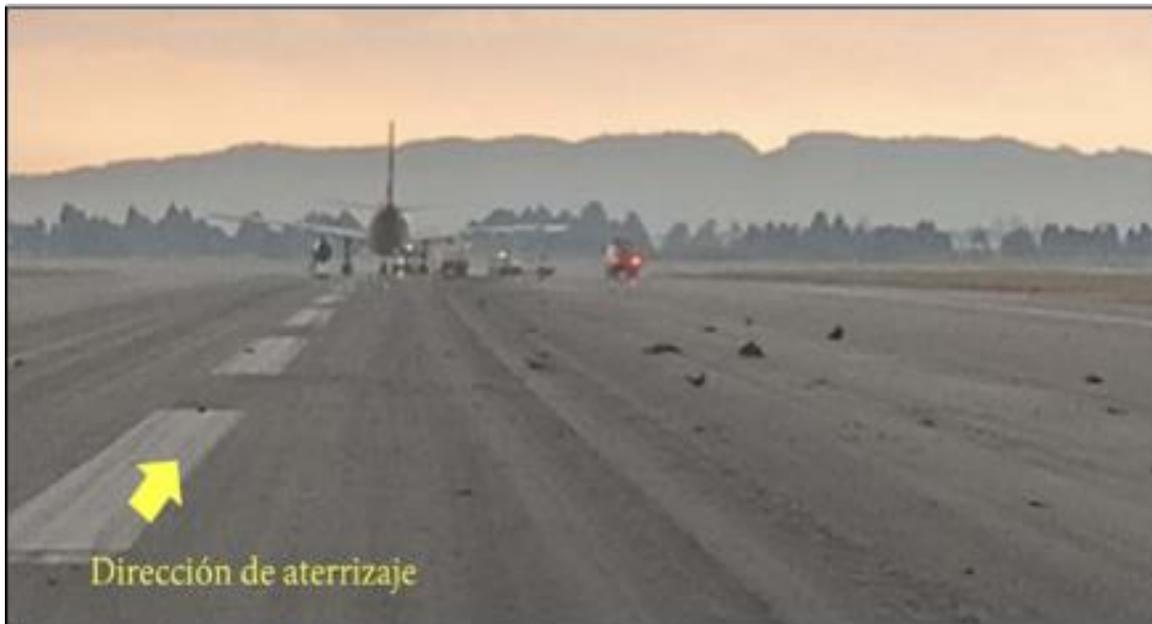
En el sitio del evento se encontraron restos de neumático en el sentido del aterrizaje pertenecientes a las ruedas del tren principal derecho, ruedas No. 3, 4 y 7 y 8.

Fotografía No. 4 – Ubicación de la aeronave en la pista y trozos desprendidos de las ruedas estalladas.

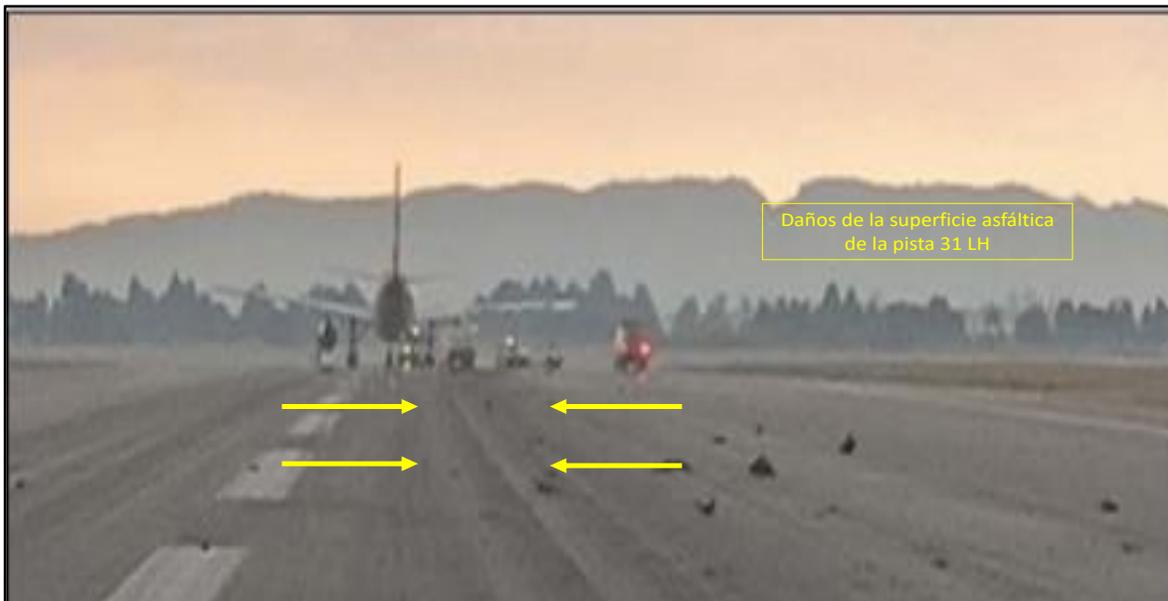
Durante la desaceleración de la aeronave y la pérdida de caucho de las ruedas, los rines quedaron expuestos haciendo contacto directo con la superficie asfáltica de la pista. Como consecuencia de la fricción se generó un pérdida de material asfáltico en la pista 31 izquierda; sin embargo, no se consideraron daños mayores que pudieran afectar la seguridad de otras aeronaves.

Fotografía No. 5 – Daños menores sobre la superficie asfáltica de la pista.

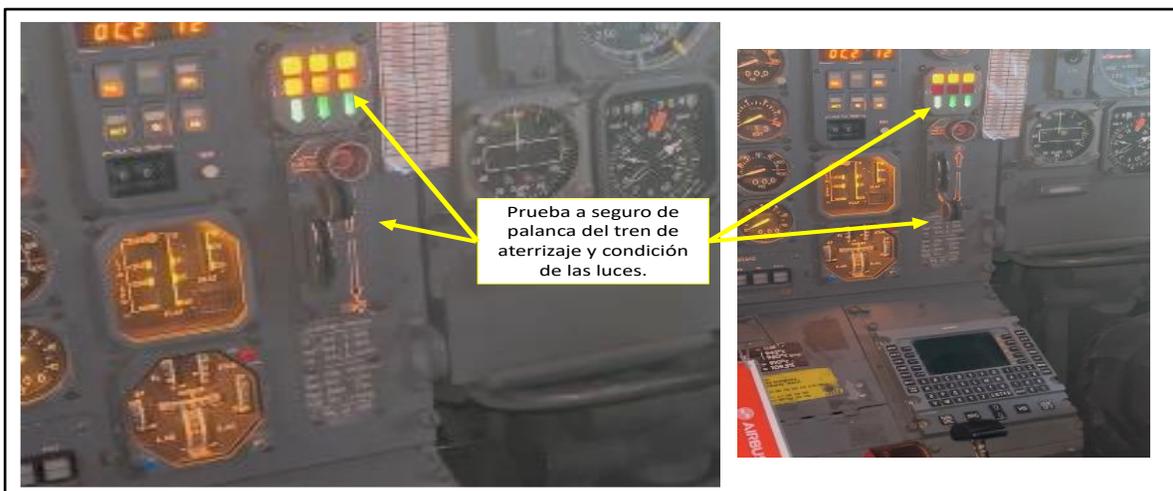
Se chequeó la presión hidráulica del *pitch damper LH*, 900 psi, el cual se encontró por debajo del límite, pues de acuerdo con el manual de fabricante, la presión debería estar en su máximo permitido, 1200 psi.

Fotografía No. 6 – Pruebas a la palanca de control de los trenes de aterrizaje.

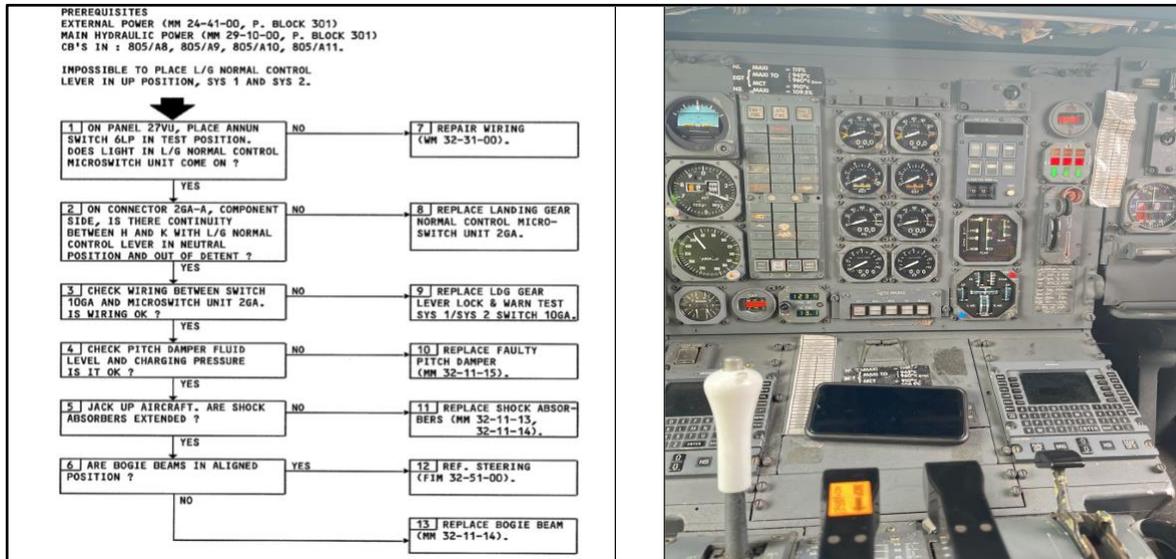
Fotografía No. 7 – Procedimiento de caza de fallas para el sistema de trenes de aterrizaje.

El *pop out* del *pitch damper RH* saltaba a la posición afuera, acción que no es correcta para el buen funcionamiento del sistema y que pudo ocasionar una asimetría del sistema y, a su vez, un bloqueo del sistema de retracción de tren.

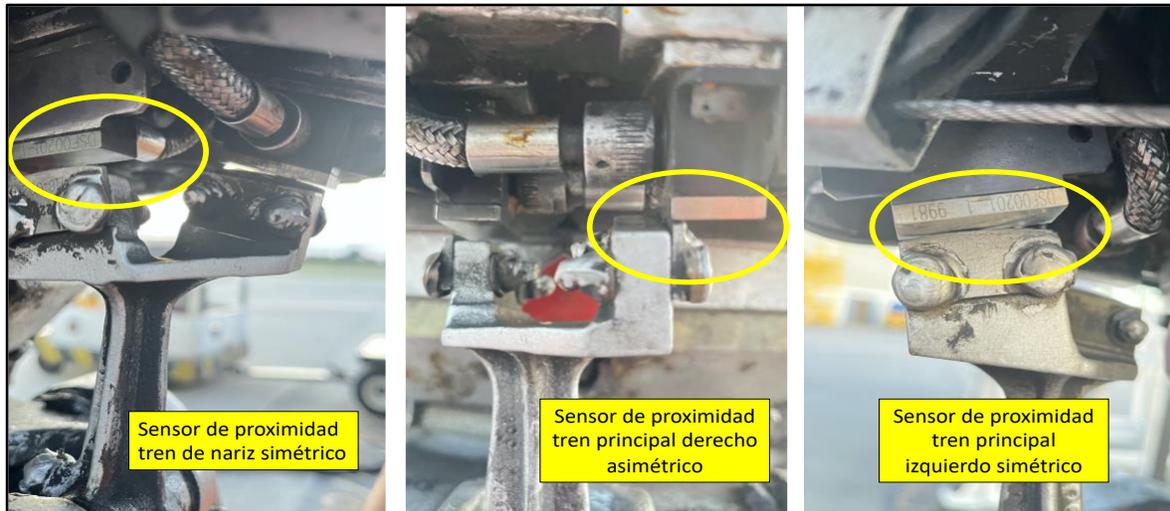
Durante la inspección a los sensores de proximidad ubicados en cada uno de los trenes, se encontró que el ajuste del sensor de proximidad derecho estaba por fuera de límites; esto hace que la se pierda la condición lógica de extensión y retracción del tren de aterrizaje.

Fotografía No. 10 – Asimetría en los sensores de aproximación.

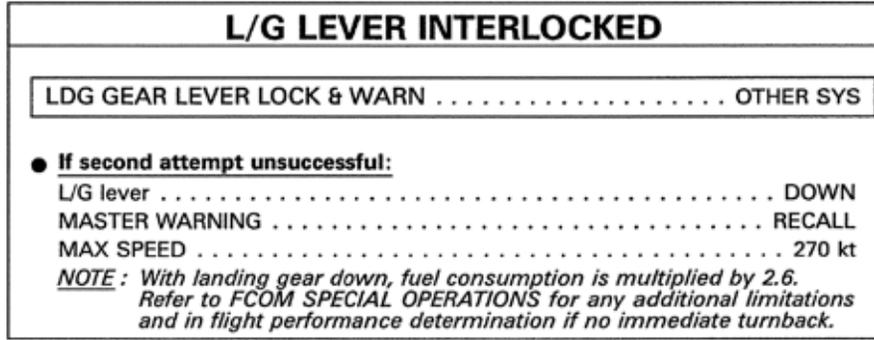
No obstante, las listas QRH para *L/G LEVER INTERLOCKED*, no contemplan la verificación del *AUTOBRAKE* por parte de la tripulación.

Al no efectuarse la verificación de la selección del auto frenado por parte de la tripulación (por no estar contemplado así en la Lista de Chequeo para palanca del tren de aterrizaje trabada), y como el tren de aterrizaje permanecía abajo, el *AUTOBRAKE* permaneció en *MAX*, tal como lo había seleccionado la tripulación antes del despegue, y no se desactivó automáticamente, como ocurre normalmente cuando el tren se retrae.

Imagen No. 10 – Lista de chequeo, procedimiento para palanca L/G trabada, Airbus A300. No hacía alusión alguna al autobrake.

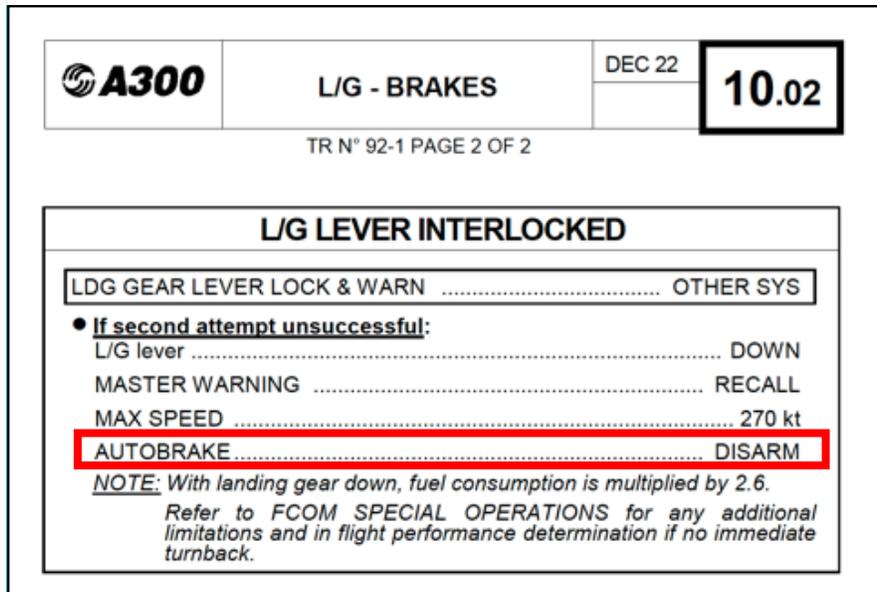
Imagen No. 11 – Inserción de ítem AUTOBRAKE – DISARM en actualización QRH No. 55 Airbus.

Fue así como el 22 de diciembre de 2022, posteriormente a este suceso, el fabricante Airbus emitió la revisión No. 55 al QRH de la aeronave Airbus A300, en la cual Airbus ha agregado una línea de acción instruyendo a las tripulaciones para que desarmen el *AUTOBRAKE* como parte del procedimiento *L/G LEVER INTERLOCKED*, así:

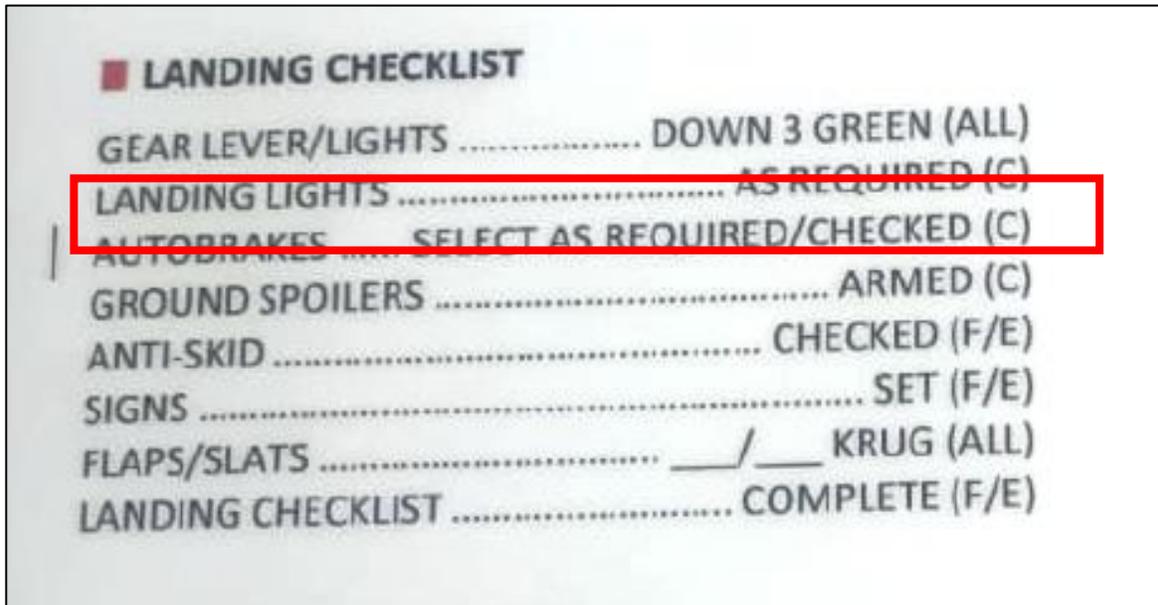
Imagen No. 13 – Lista de chequeo para antes de aterrizar, Airbus A300, publicada por el Fabricante después del Incidente Grave.

Con posterioridad a este suceso, y en la aplicación de las recomendaciones inmediatas, el fabricante de la aeronave modificó también el *LANDING CHECKLIST*, y en el ítem *AUTOBRAKES*, agregó la acción *CHECKED*.

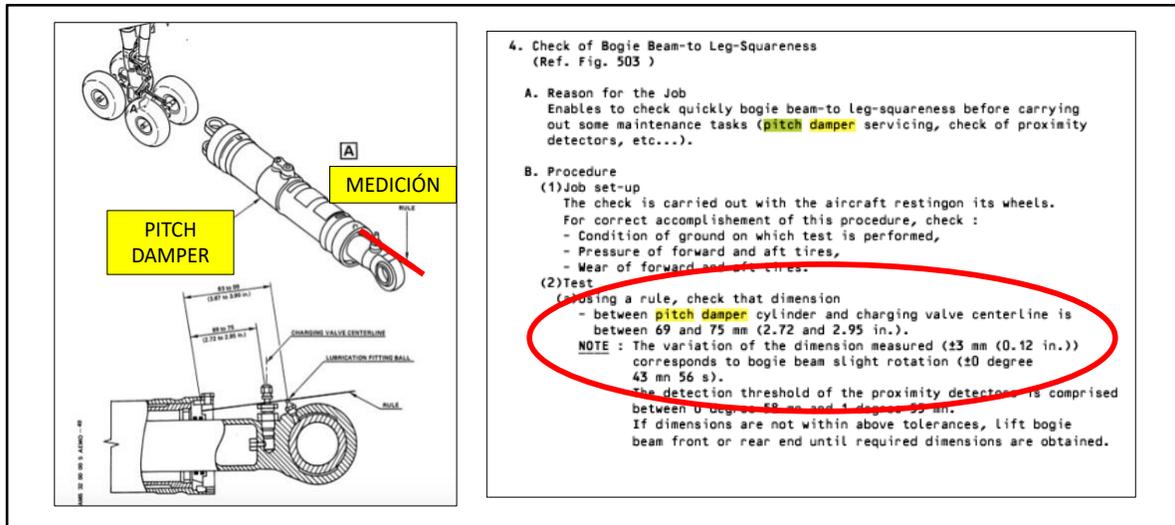
De otra parte, Mantenimiento no identificó que la presión hidráulica fuera suficiente y correcta en los *pitch damper* del tren izquierdo de aterrizaje, que ayudan a mantener un correcto ángulo del conjunto de ruedas al momento de aterrizar.

Si el *pitch damper* no mantiene la presión correcta, afecta físicamente el ajuste mecánico del conjunto de ruedas *bogie beam* de cada tren de aterrizaje.

Imagen No. 16 – Medición del *pitch damper* para correcta función.

Al cambiar directamente las condiciones mecánicas del sistema, se afecta directamente el ajuste del sensor de proximidad o sensor “peso sobre ruedas”. Al perder este su ajuste, se afectan directamente las señales “lógicas” del sensor, creando un lenguaje incorrecto, haciendo que la unidad de control tenga una señal errónea y afectando, por ende, la correcta operación del sistema.
