**INFORME FINAL**

# **INCIDENTE GRAVE**

**COL-21-29-DIACC**

**Pérdida de sustentación después del despegue**

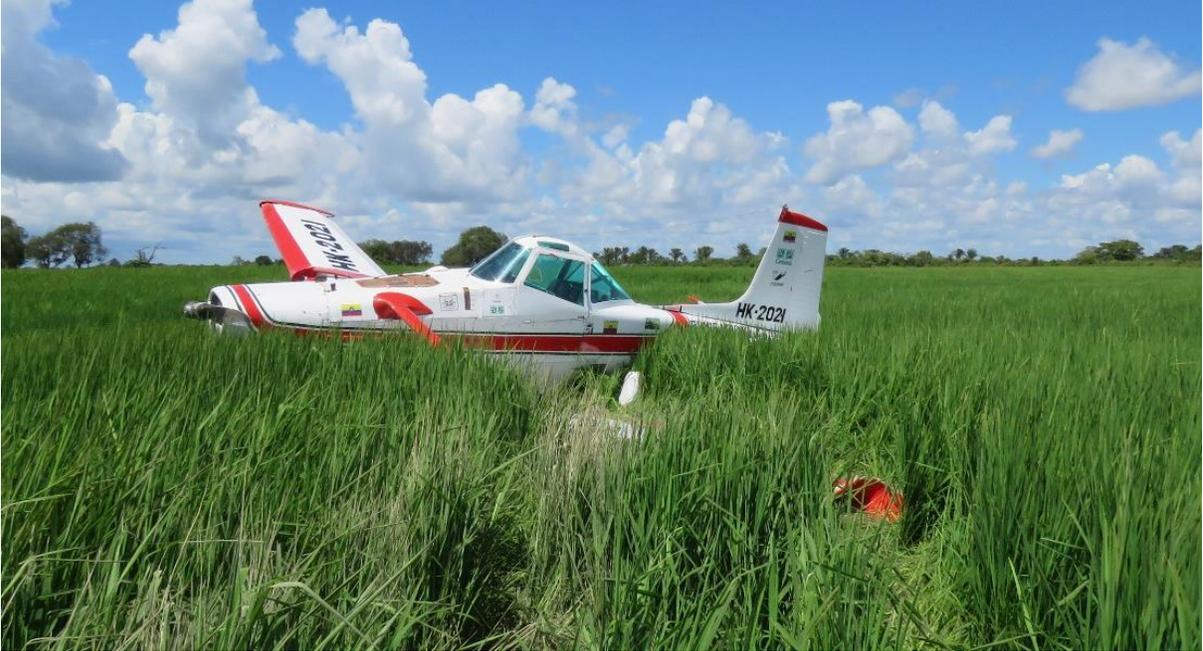
La aeronave impactó un cercado perimetral y posteriormente se produjo el impacto de la punta del plano derecho contra el terreno. Posteriormente, la aeronave se posó sobre el cultivo de arroz adyacente a la pista, recorriendo 137 m desde la cabecera 29.

Como consecuencia de la interacción contra el terreno, se produjo la parada súbita de la hélice, daños en tren principal izquierdo y en el plano izquierdo.

*Fotografía No. 1 – Posición final aeronave HK2021*

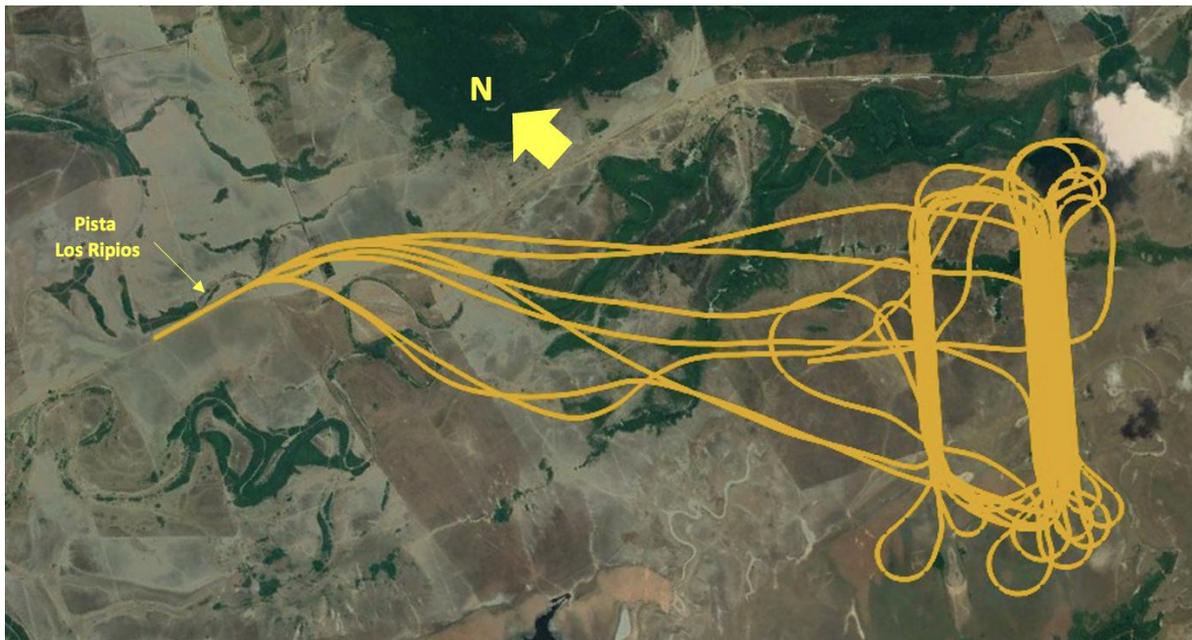
Los datos registrados correspondían a coordenadas geográficas, altitud, rumbo y velocidad. La traza inició el 28 de junio de 2021 a las 11:47:01 HL, después que la aeronave despegara en el primer vuelo, y terminó a las 13:10:50 HL, en posición geográfica coordenadas decimales 5.241838 -71.413773. En total, se registraron 4 despegues, incluido el del evento.

El último registró distaba 466 m de la posición final de la aeronave; y los últimos datos obtenidos fueron de 482 pies de altitud, 61,9 mph GS y un rumbo de 105 grados.

*Imagen No. 1 – Registro trazas GPS AGNAV HK2021*

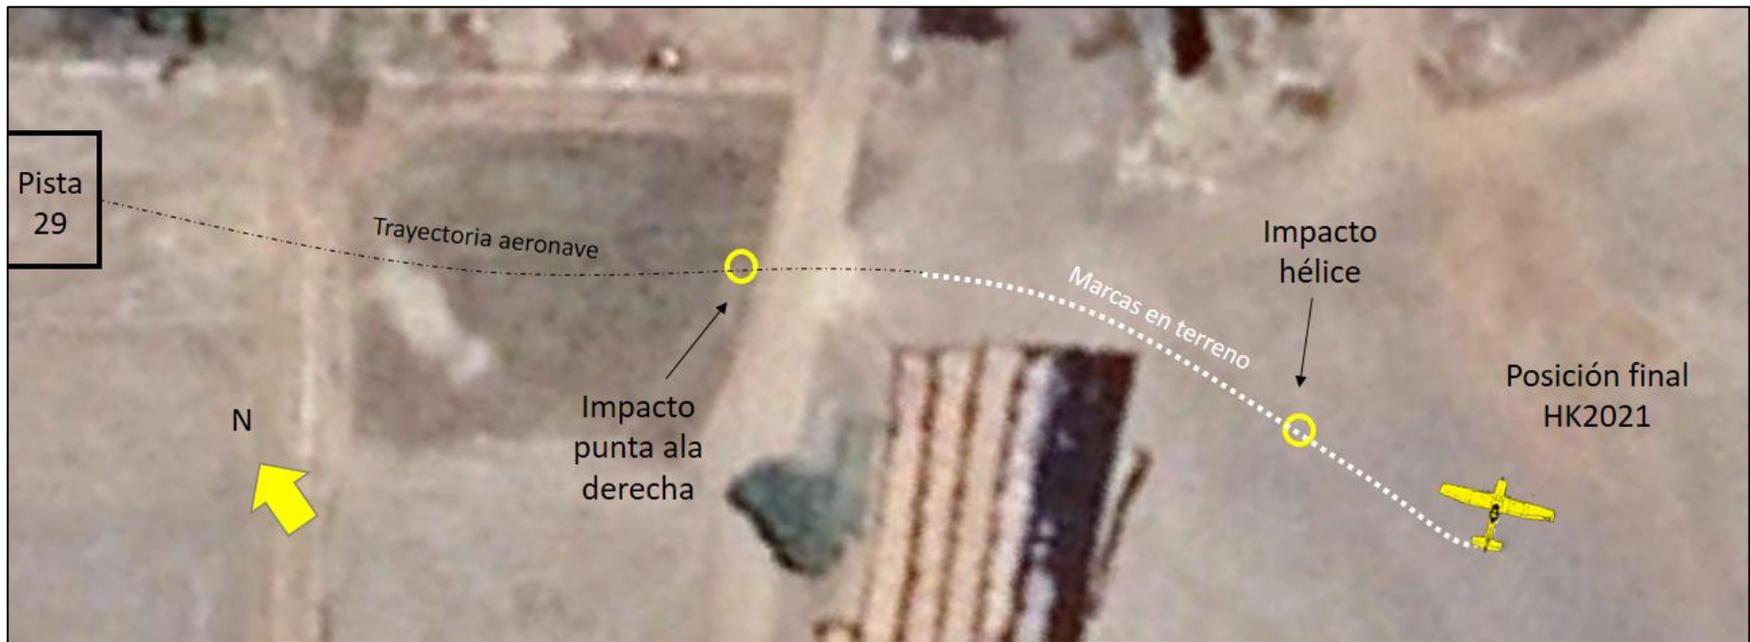
El sitio en donde ocurrió el incidente grave correspondía a un cultivo de arroz con ligeras ondulaciones, ubicado a 137 m de la cabecera 29 de la pista Los Ripios. La aeronave quedó ubicada en coordenadas N05°14'25.42" - W071°24'34.40", a una elevación de 426 pies con rumbo final 047°.

La primera interacción de la aeronave con el terreno se identificó a 156 m de la cabecera 29, en donde la punta del plano derecho impactó inicialmente. Allí se encontró, sobre el terreno, la luz de navegación azul de la aeronave.

Posterior a este impacto, se encontraron marcas de trayectoria sobre el cultivo de arroz en dirección 144°. Allí la aeronave describió una trayectoria prolongada en donde los trenes de aterrizaje marcaron la trayectoria; y, posteriormente, a 36 m se identificó el impacto de la sección baja del motor y el impacto de la hélice contra el terreno ocasionando su parada súbita.

**Figura No. 1 - Ubicación final aeronave HK2021 en relación con cabecera 29**

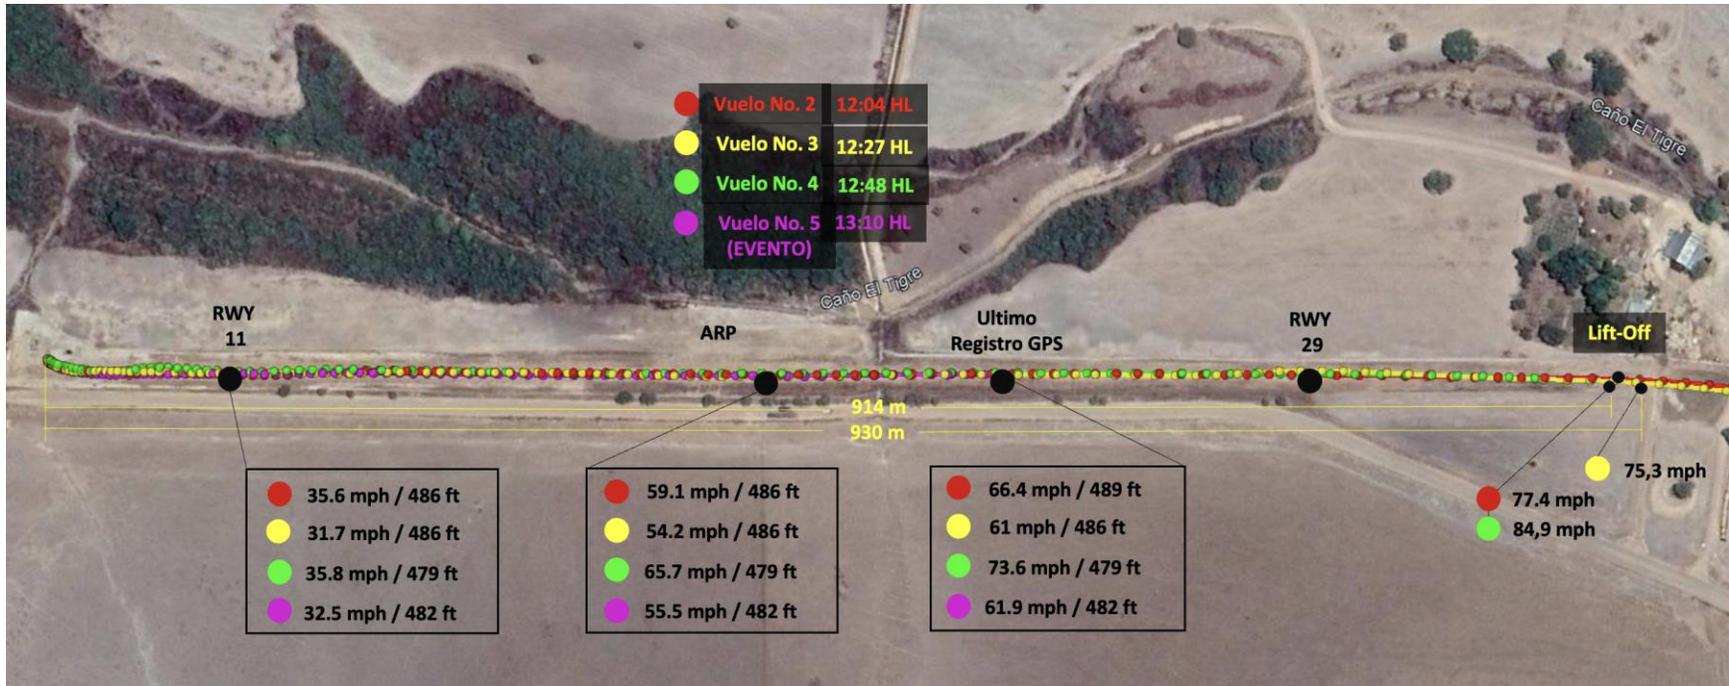
En todo caso, se logró determinar que el ascenso positivo de estos vuelos ocurrió a las 77 mph GS (vuelo No. 2), a las 75.3 mph GS (vuelo No. 3), y a la 84.0 mph GS (vuelo No. 4). El vuelo No. 5 (el del evento), no registró datos relacionados con el ascenso positivo.

La longitud recorrida para el ascenso positivo varió entre 914 y 930 m, todos al límite de la franja de la pista, lo que demuestra una operación limitada de la aeronave para la operación en esta pista dadas las condiciones de peso y temperatura, la cual oscilaba entre los 29 y 30 grados Celsius.

Imagen No. 2 – Comparativo de velocidades alcanzadas en la pista Los Ripios según GPS – HK2021
