# **INFORME FINAL**

# **INCIDENTE GRAVE**

## **COL-22-72-DIACC**

**Aterrizaje con bajo nivel de combustible**  
**FUEL**

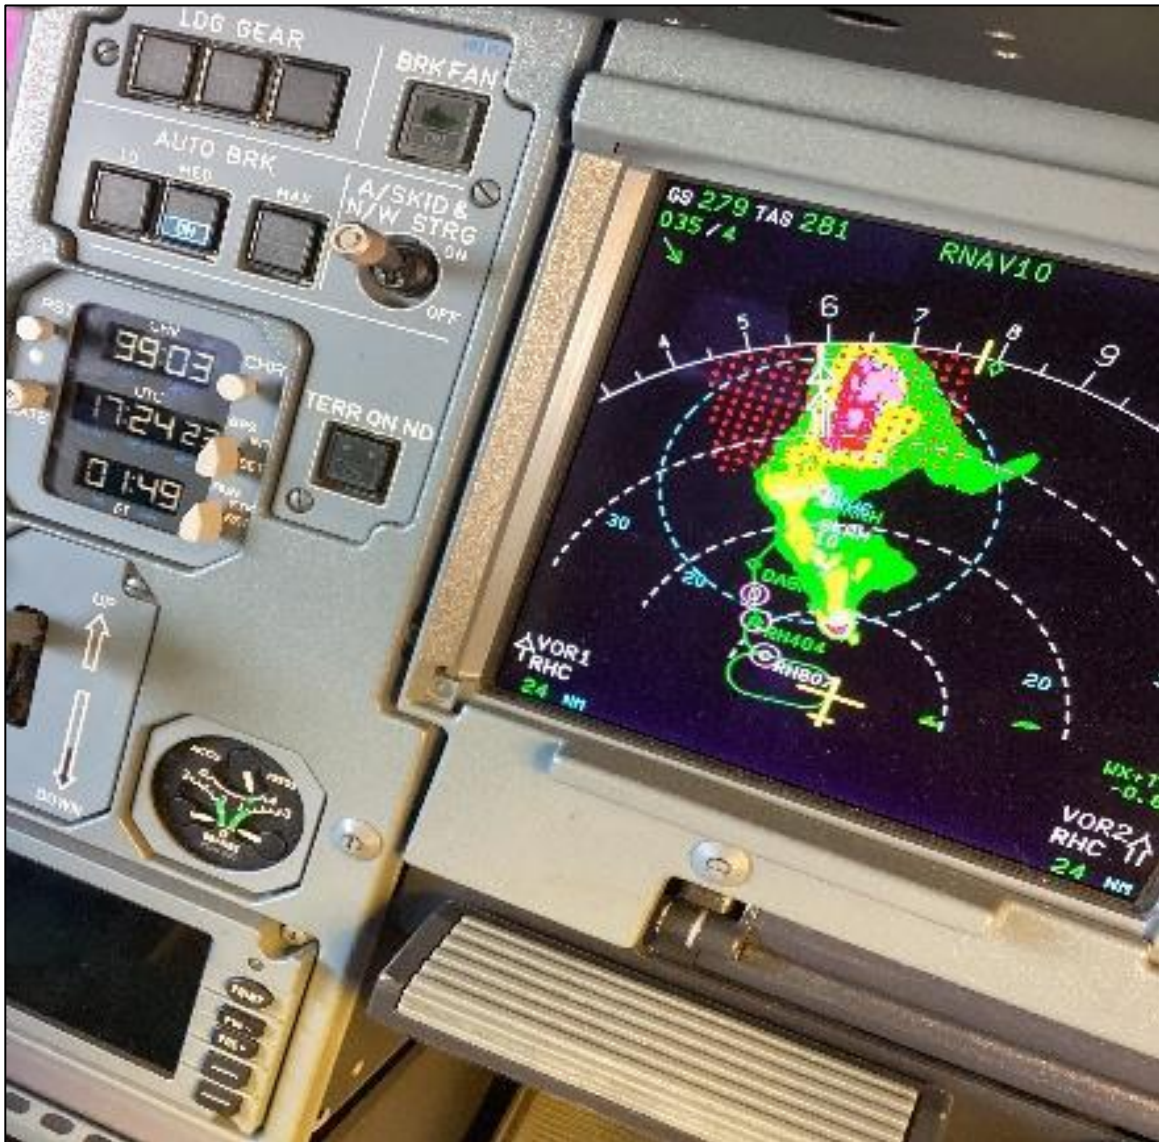
Fotografía No. 1: Vista en la cabina del HK-5378 de condiciones meteorológicas adversas sobre RCH

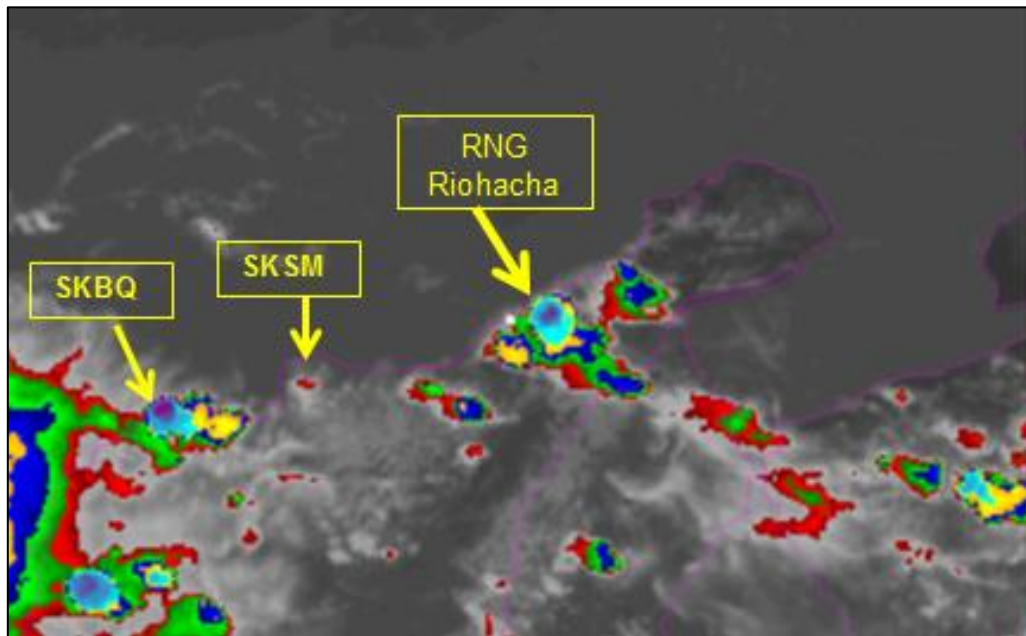
En vista de que los aeródromos de CTG y BAQ se encontraban con meteorología deteriorada, la tripulación evaluó la posibilidad de usar Santa Marta (SMR) como aeródromo alternativo; sin embargo, se descartó puesto que, según los estándares del operador, SMR era un aeropuerto con riesgo medio - (Pista de 1700 m de longitud x 40 m – angosta-) – con algunas restricciones para el aterrizaje; y, además se encontraba cercana a CTG y BAQ que, tal como se ha explicado, se encontraban con la meteorología deteriorada. (Imagen 2)

Imagen No. 2: GOES-16 Infrarrojo a las 1720 UTC

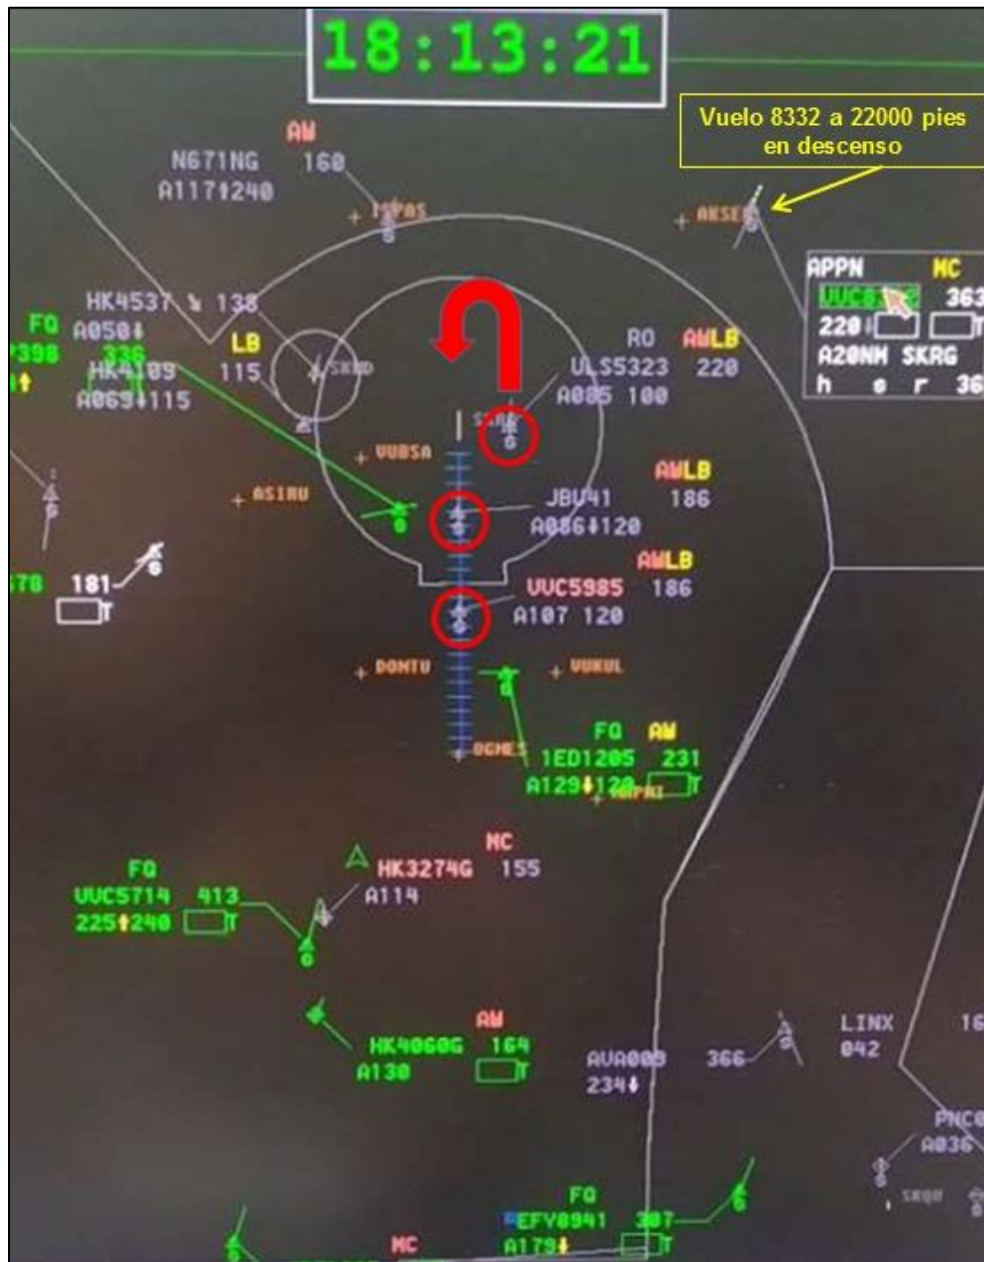
Imagen No. 5: Situación Radar – aeronaves circulando para Pista 19 (círculos rojos)

Para la hora, el tráfico aéreo para JMC ya se encontraba algo saturado y circulando para la Pista 19 (Imagen 5). El controlador no mencionó novedad con relación al tiempo (WX). Sin embargo, durante el descenso, a las 18:13 UTC, la tripulación recibió un ACARS del Operador donde alertaban (“TS LTNG O MDE EXCER CTN”), es decir, tormenta y relámpagos sobre Medellín y que se ejerciera precaución.

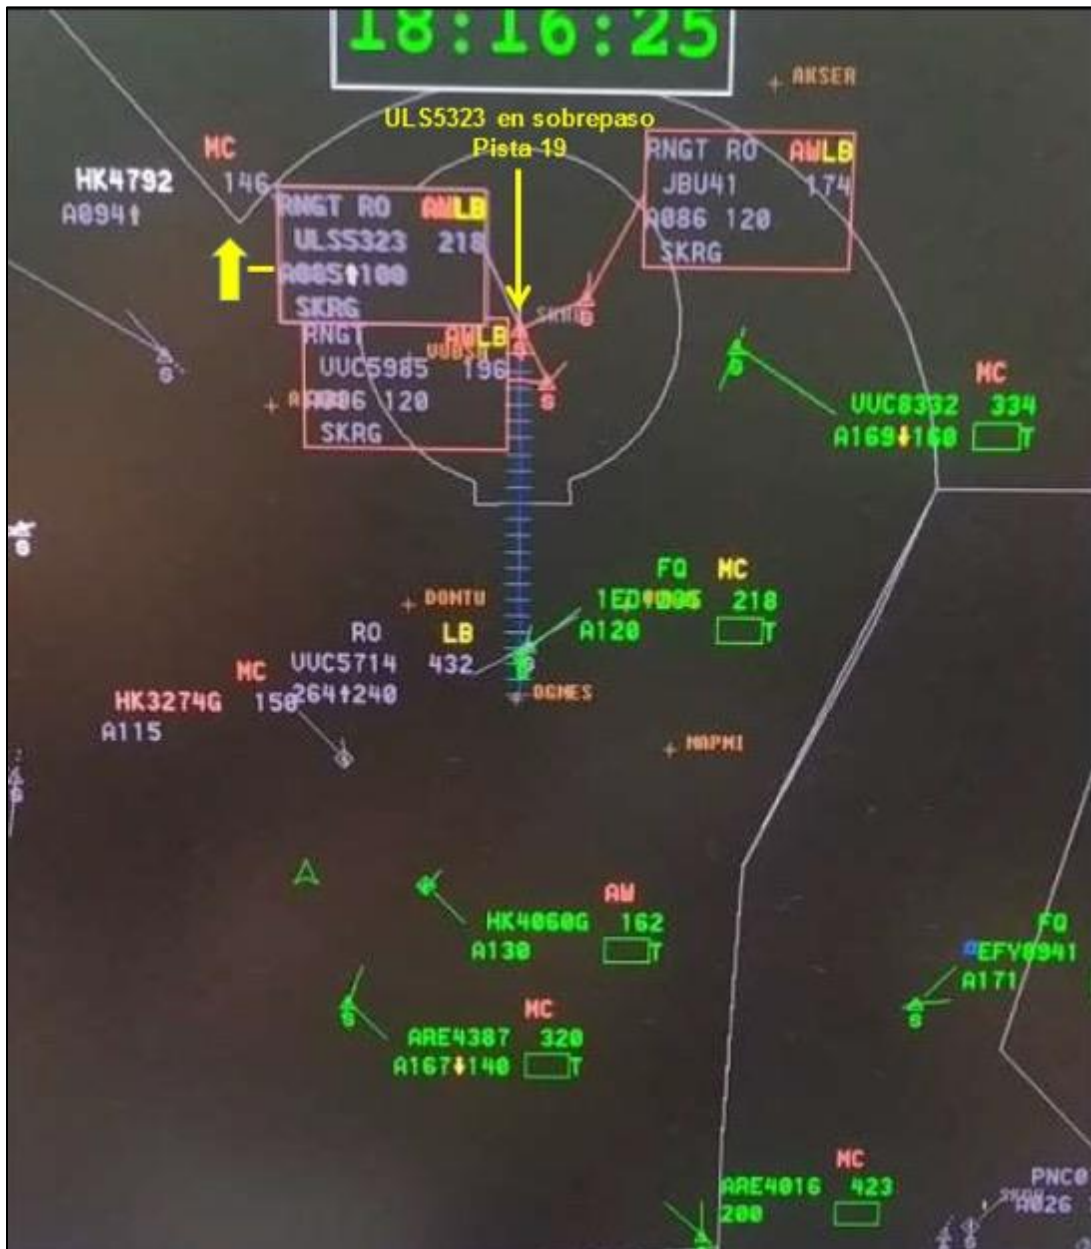
Posteriormente, la tripulación del vuelo 8332 escuchó una aeronave A320 (ULS5323) en la misma frecuencia, anunciando sobrepaso (aproximación frustrada) por la Pista 19 debido al mal tiempo. (Imagen 7)

Imagen No. 7: Situación Radar – ULS5323 efectuando sobrepaso Pista 19.

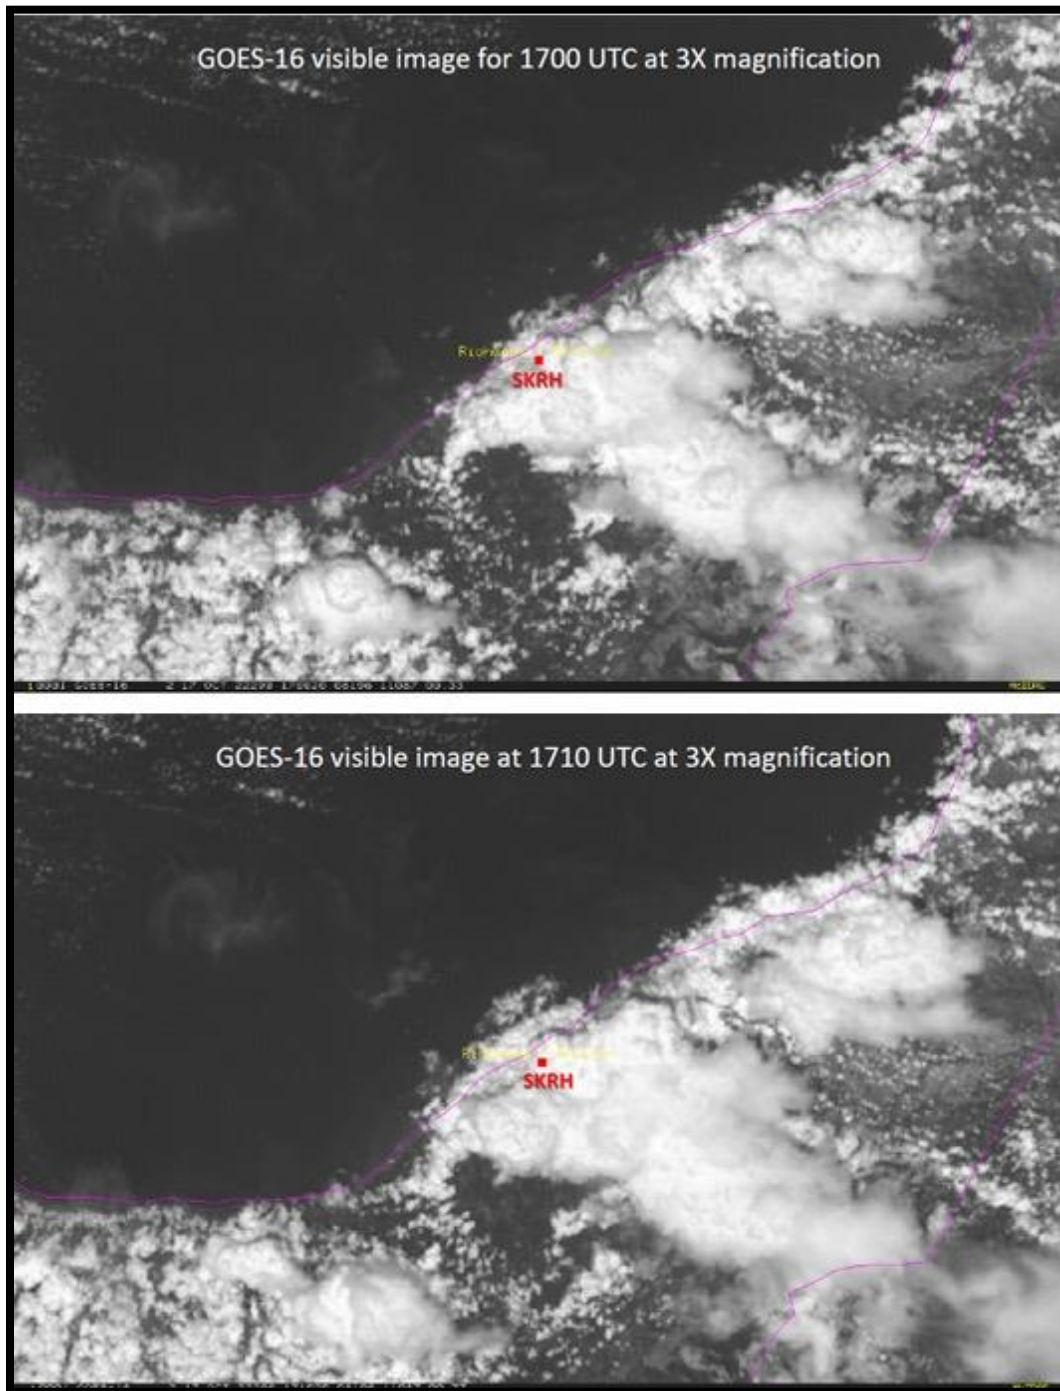
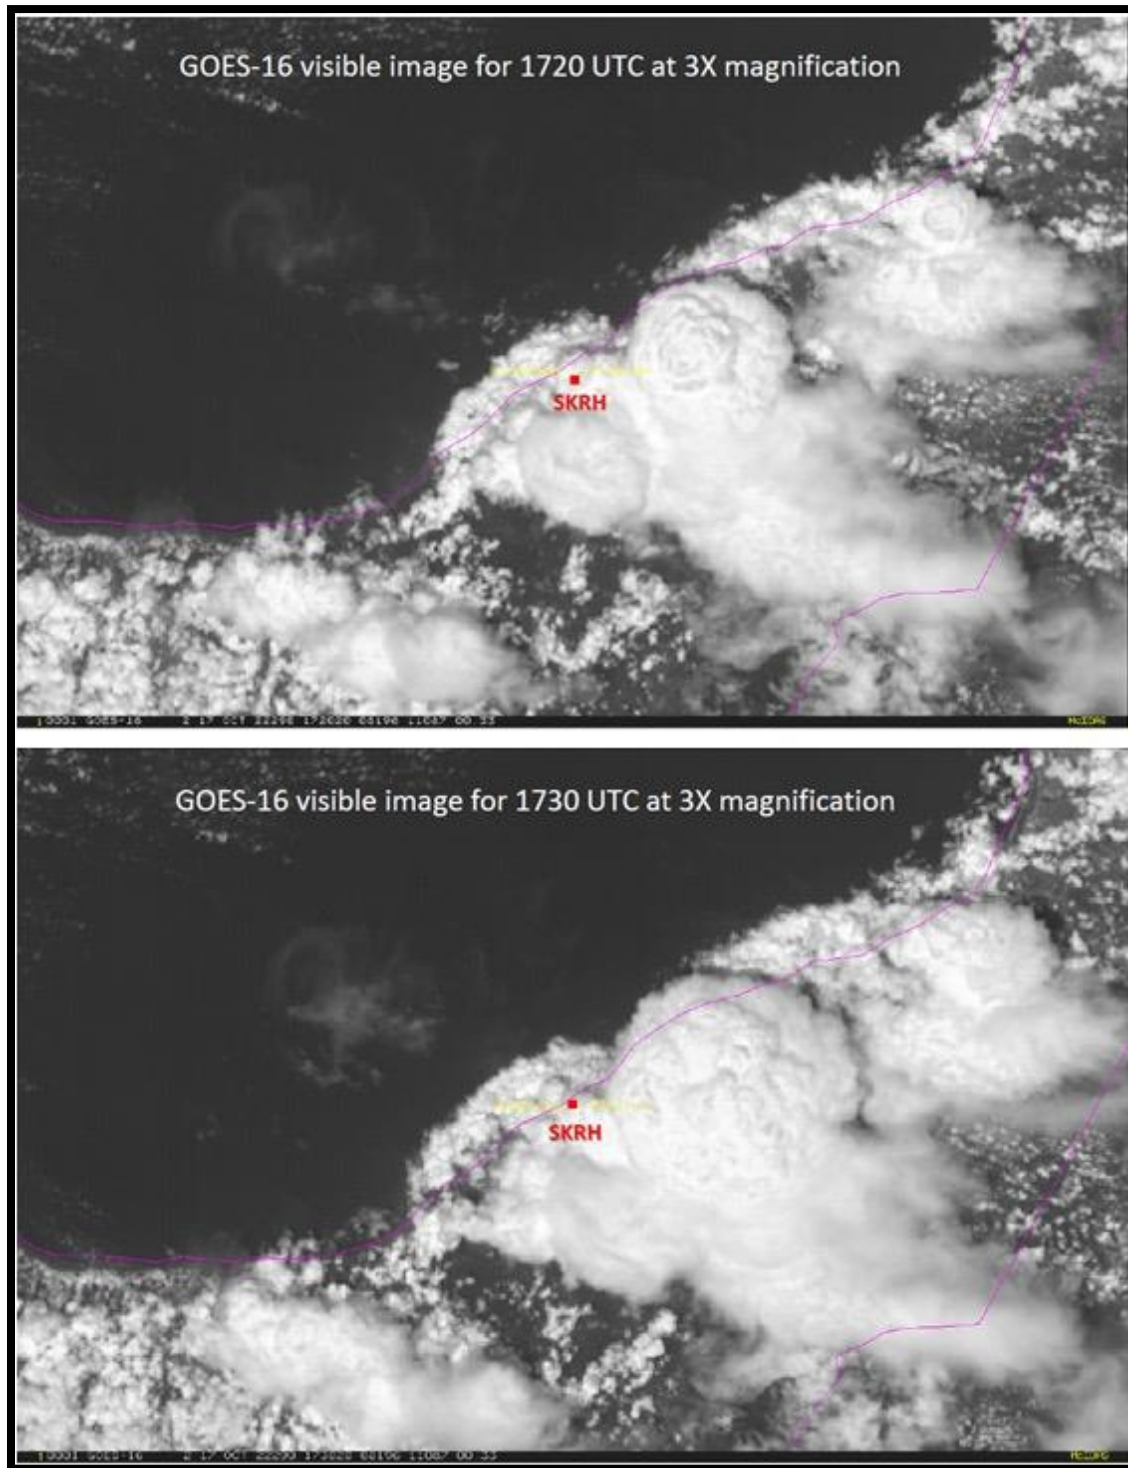
*Fotograma No. 1: Vista satelital GOES16 a las 1700 UTC y 1710 UTC.*

Fotograma No. 2: Vista satelital GOES16 a las 1720 UTC y 1730 UTC

Las imágenes anteriores (*Fotogramas 1 y 2*) muestran el desarrollo dinámico, en 30 minutos, de las condiciones adversas que se presentaron para la fecha y hora de arribo del vuelo 8332 en el área de Riohacha (SKRH).

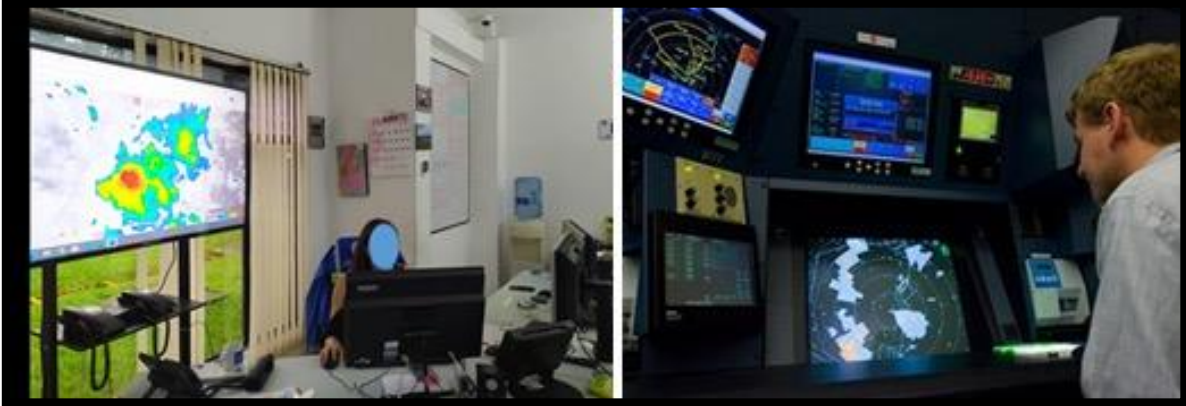
A pesar de estas condiciones, y sabiendo que el vuelo 8332 estaba regresando desde RCH a RNG como aeródromo alternativo, al no contar con ninguna presentación meteorológica en pantalla, el controlador APP NORTE no podía informarle al vuelo sobre las condiciones adversas que se estaban presentando en RNG, en tiempo real.

*Fotografía No. 2: Ejemplo de presentación meteorológica deseada que debería estar disponible en sala de control radar y pantallas de ATC*

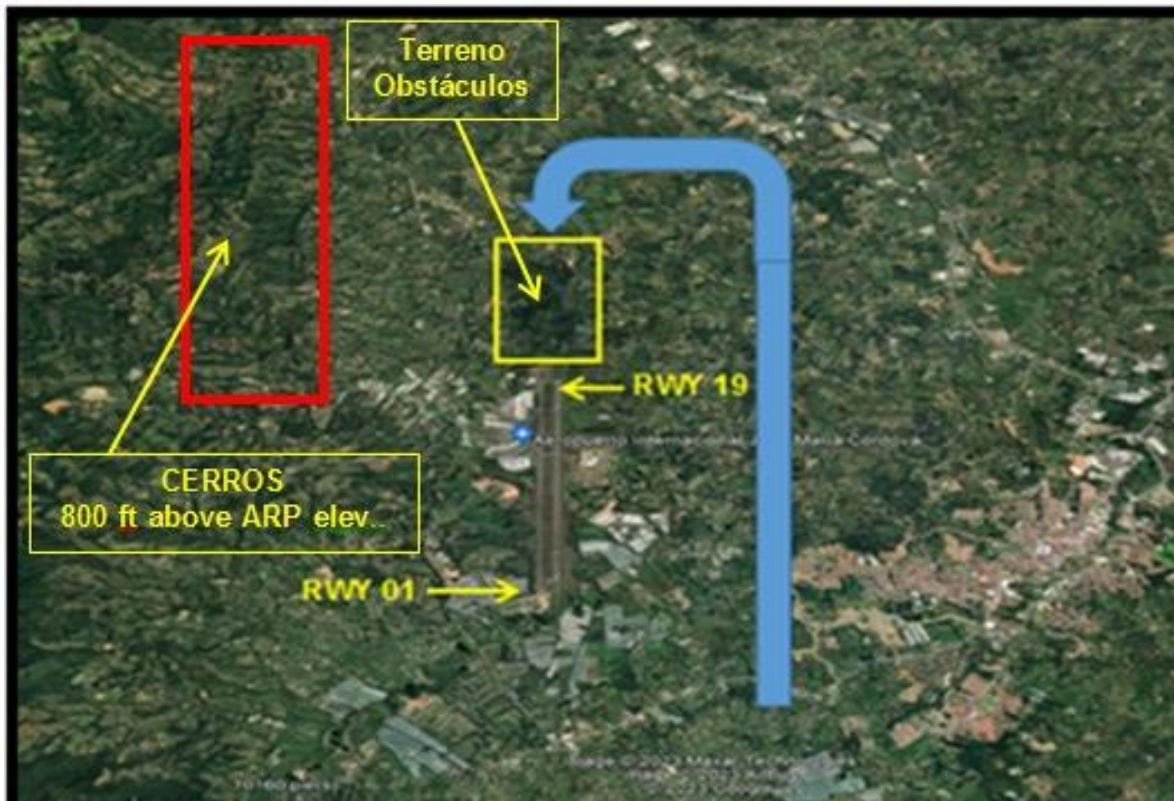
Es así como la Pista 19 no cuenta con un procedimiento por instrumentos (IAC) y solo está disponible para aproximaciones en circuito visual con virajes estándar por la izquierda (Fotografía 3).

Fotografía No 3: Circuito visual para la Pista 19 – terreno y obstáculos
