INFORME FINAL

COL-21-43-DIACC

Intento de aterrizaje con tren de aterrizaje arriba

Matrícula HK5087

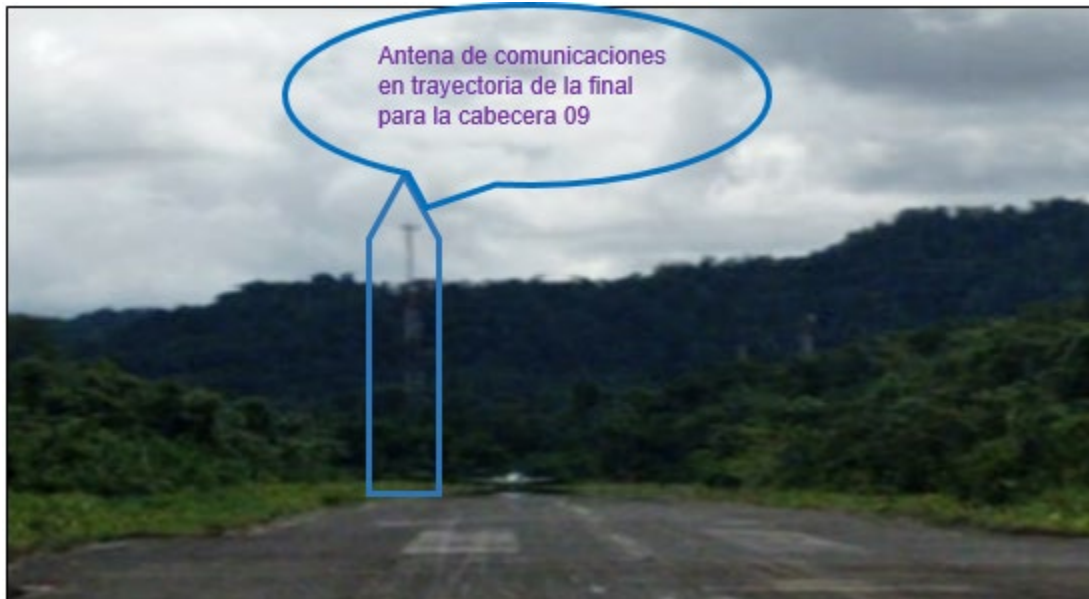
La pista está rodeada de vegetación espesa, y en sus inmediaciones existen árboles. En la prolongación de la cabecera 09 se encuentra instalada antena de comunicaciones, que constituye un riesgo para la aproximación por esa pista.

Fotografía No. 3: Torre de antena de comunicaciones en la trayectoria de la cabecera 09.

El vuelo se realizó con normalidad hasta la aproximación final a la pista 09 de López de Micay, cuando, al observar una torre de comunicaciones en la trayectoria, el Piloto decidió efectuar sobrepaso para aproximar por la otra cabecera, 27.

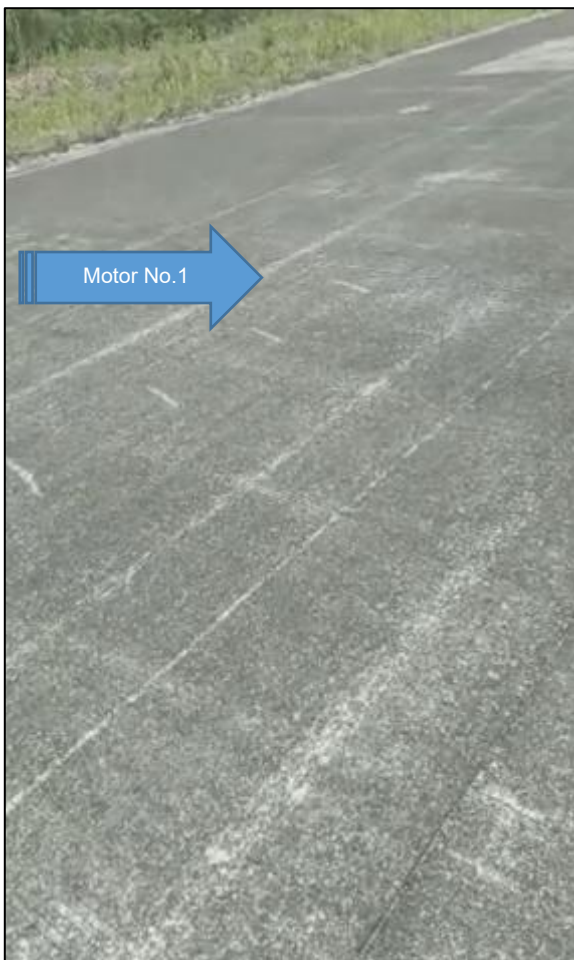
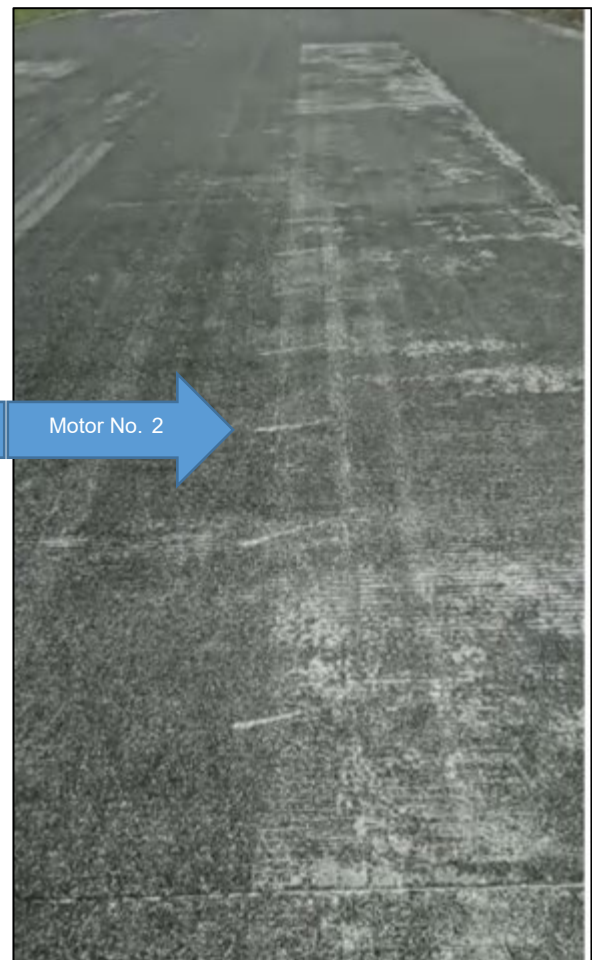
Fotografías No. 4 y 5: Huellas de las palas de las hélices de los motores en la pista.

Sobre la superficie quedaron marcados los impactos de las puntas de las palas de las dos hélices.

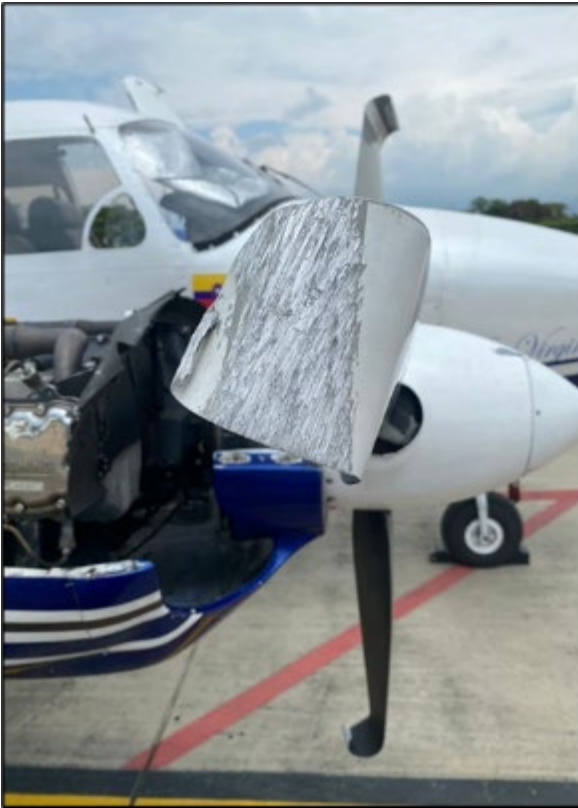
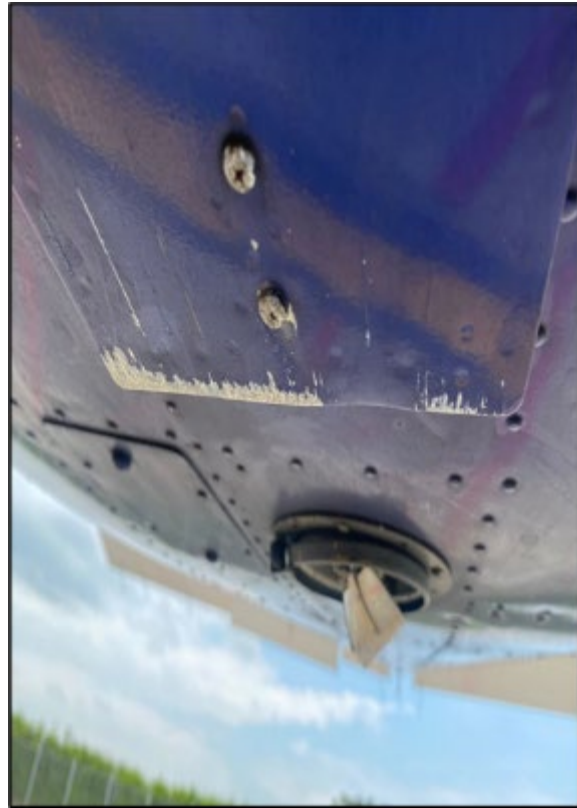
Durante el rompimiento del planeo (nivelada), con el tren de aterrizaje arriba, las hélices de los dos motores impactaron contra la superficie de la pista, ocasionándose parada súbita momentánea de los dos motores.

Así mismo, la parte inferior de la aeronave tuvo un pequeño roce contra la superficie de la pista, con desprendimiento de las antenas ubicadas en la parte inferior del fuselaje.

Fotografías No. 6 y 7: golpes en las palas del motor izquierdo y roce en la parte inferior de la aeronave.
