INFORME FINAL

COL-21-69-DIACC

Falla del tren de aterrizaje de nariz en aterrizaje

Piper PA 34-200T

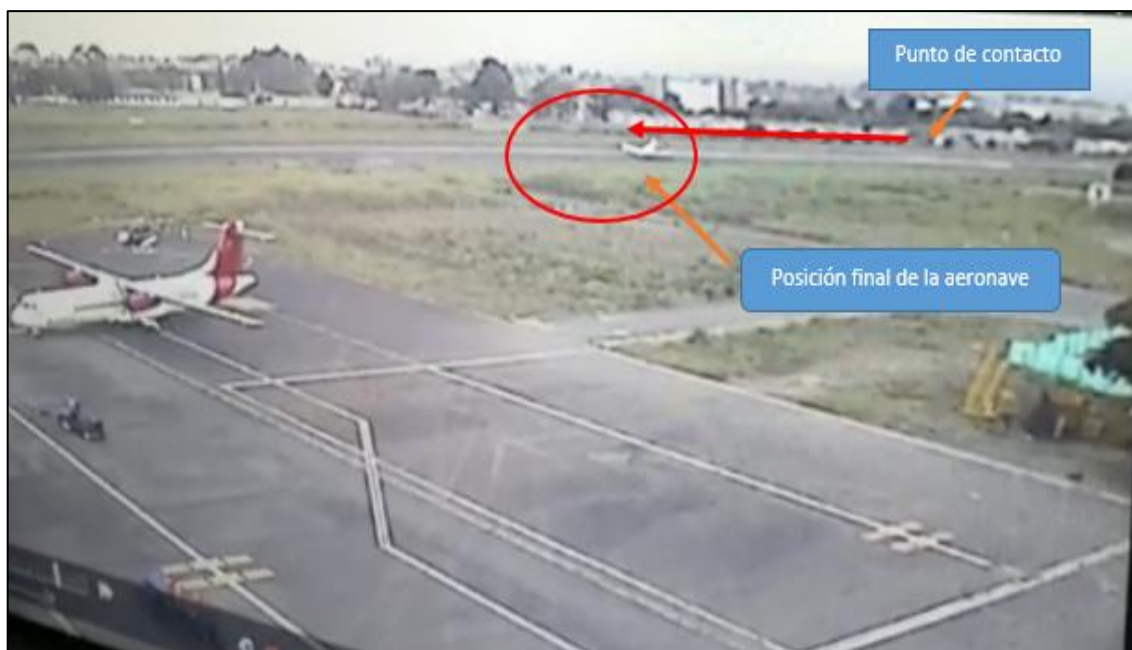
La aeronave recorrió 360 m; con aproximadamente 40 kt IAS, el tren delantero se recogió, causando la caída del morro del avión sobre la pista. El avión se deslizó aproximadamente 15 m y finalmente se detuvo en el centro de pista.

Fotografía No. 1 - Recorrido de la aeronave sobre la pista.

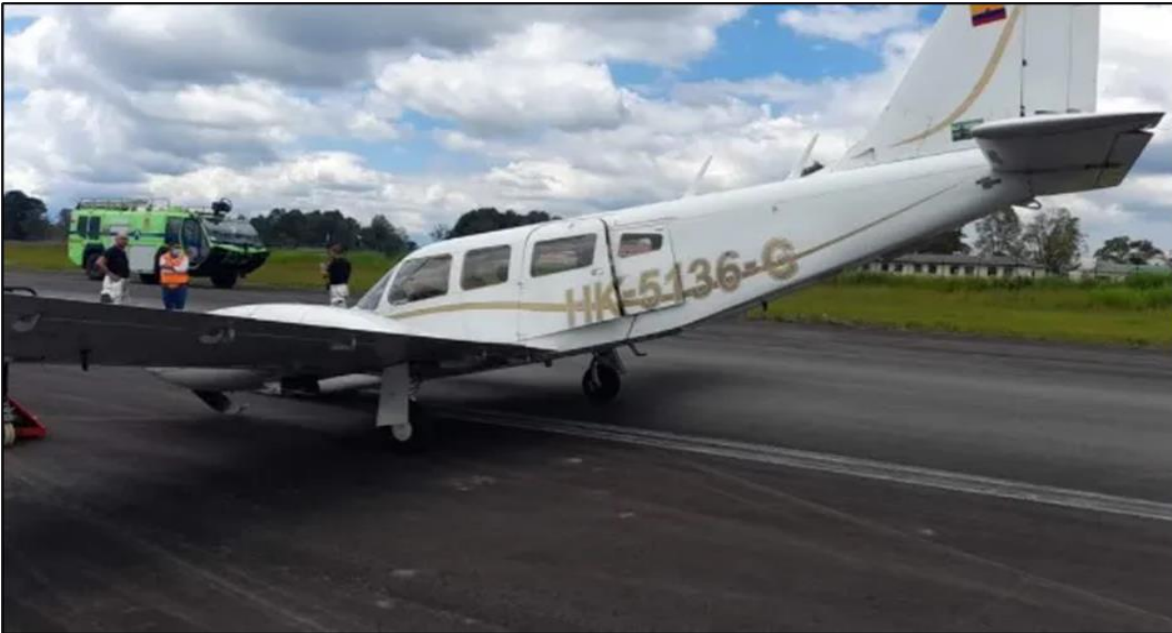
Fotografía No. 2 - Ubicación final de la aeronave HK5136G.

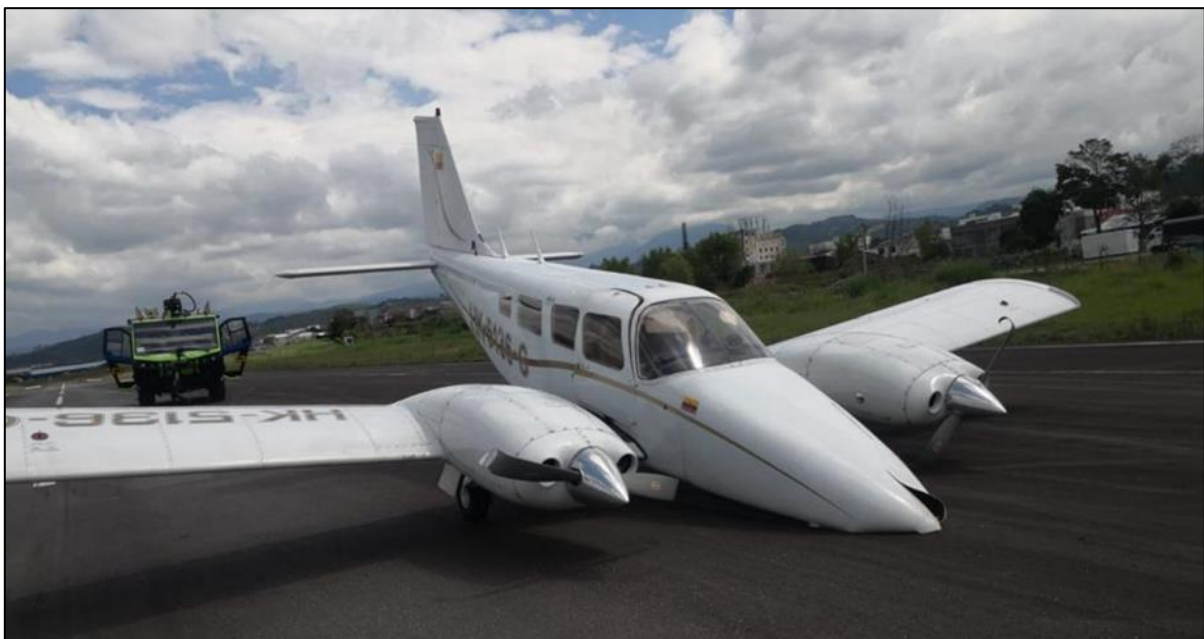
Fotografía No. 3 - Posición final de la aeronave.

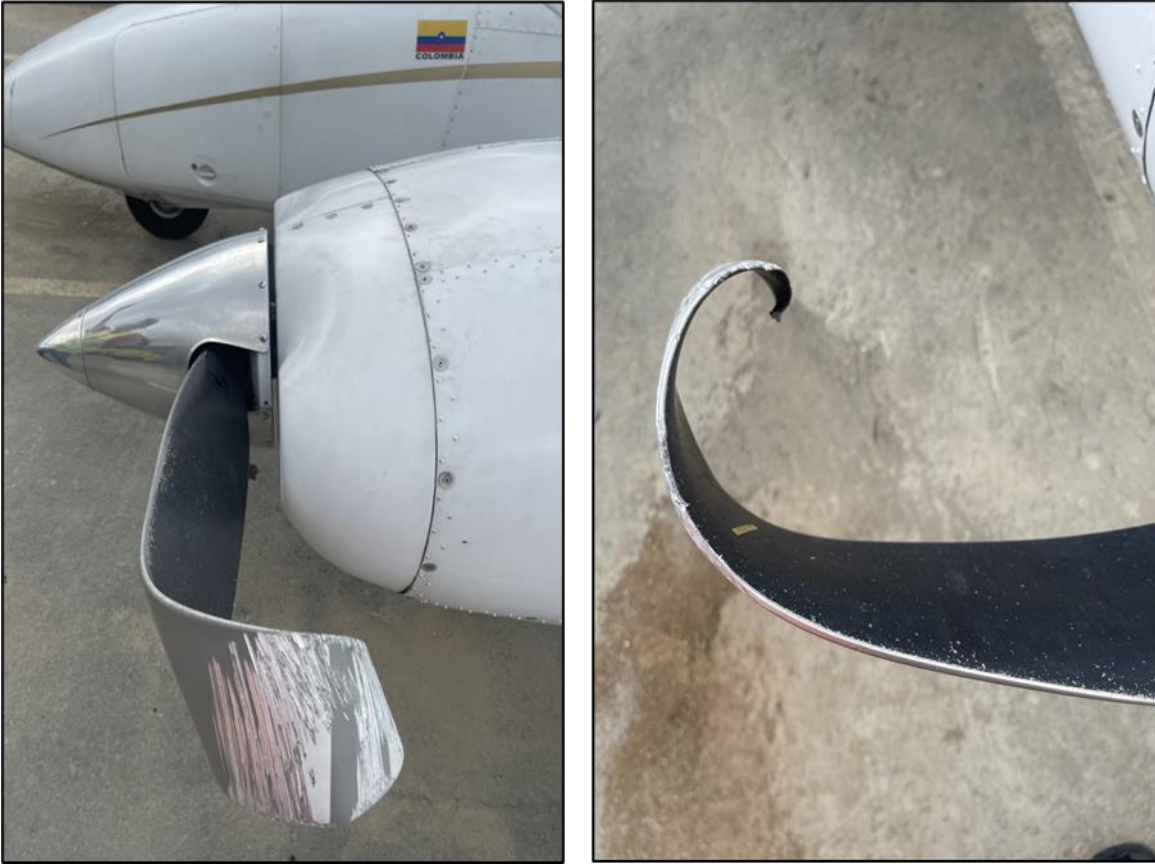
Importantes. La inspección de la aeronave reveló daños en las palas de la hélice y parada súbita de los dos motores, así como daños en la parte inferior de la aeronave y en la bodega delantera por la retracción del tren delantero.

Fotografías No. 4 y 5 - Daños causados a las hélices

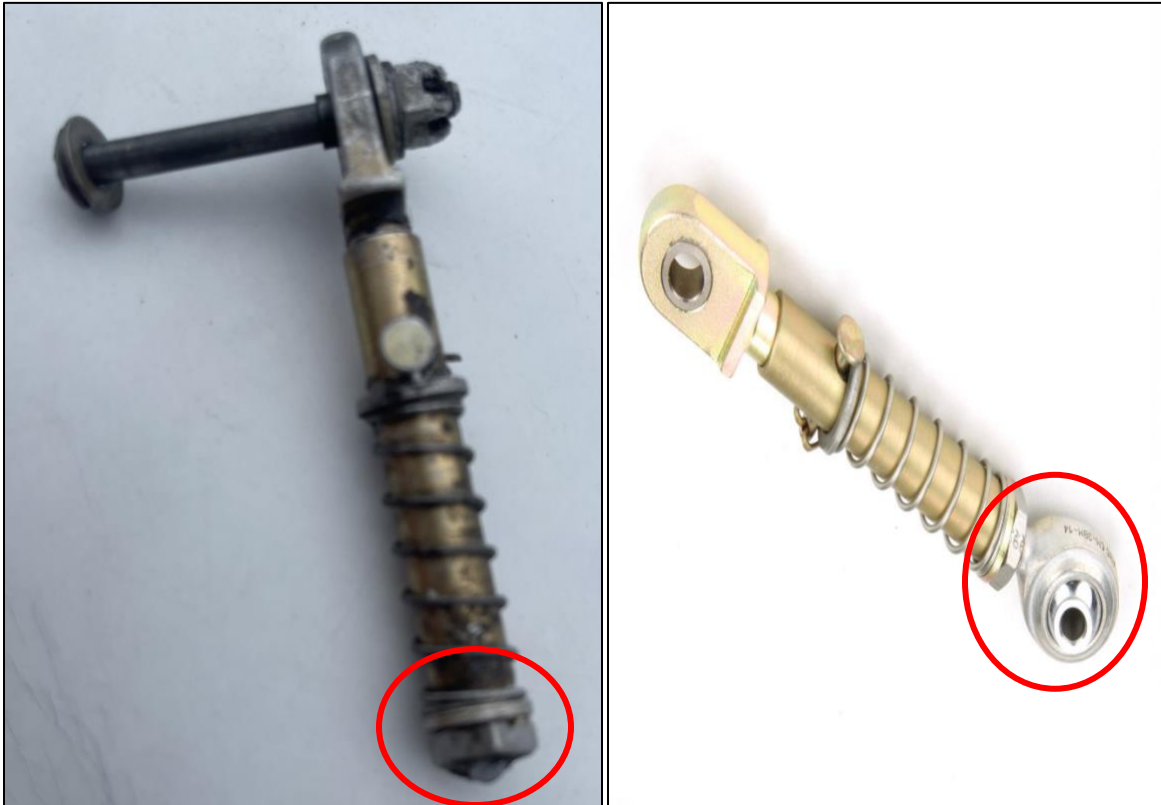
Con el fin de identificar la condición de funcionamiento anormal del tren de nariz se realizó una inspección a varios de sus componentes, encontrando la fractura del brazo actuador del tren a la altura de la tuerca guía.

Fotografía No. 6 y 7 - Seguro del tren de delantero que presentó rotura y seguro original

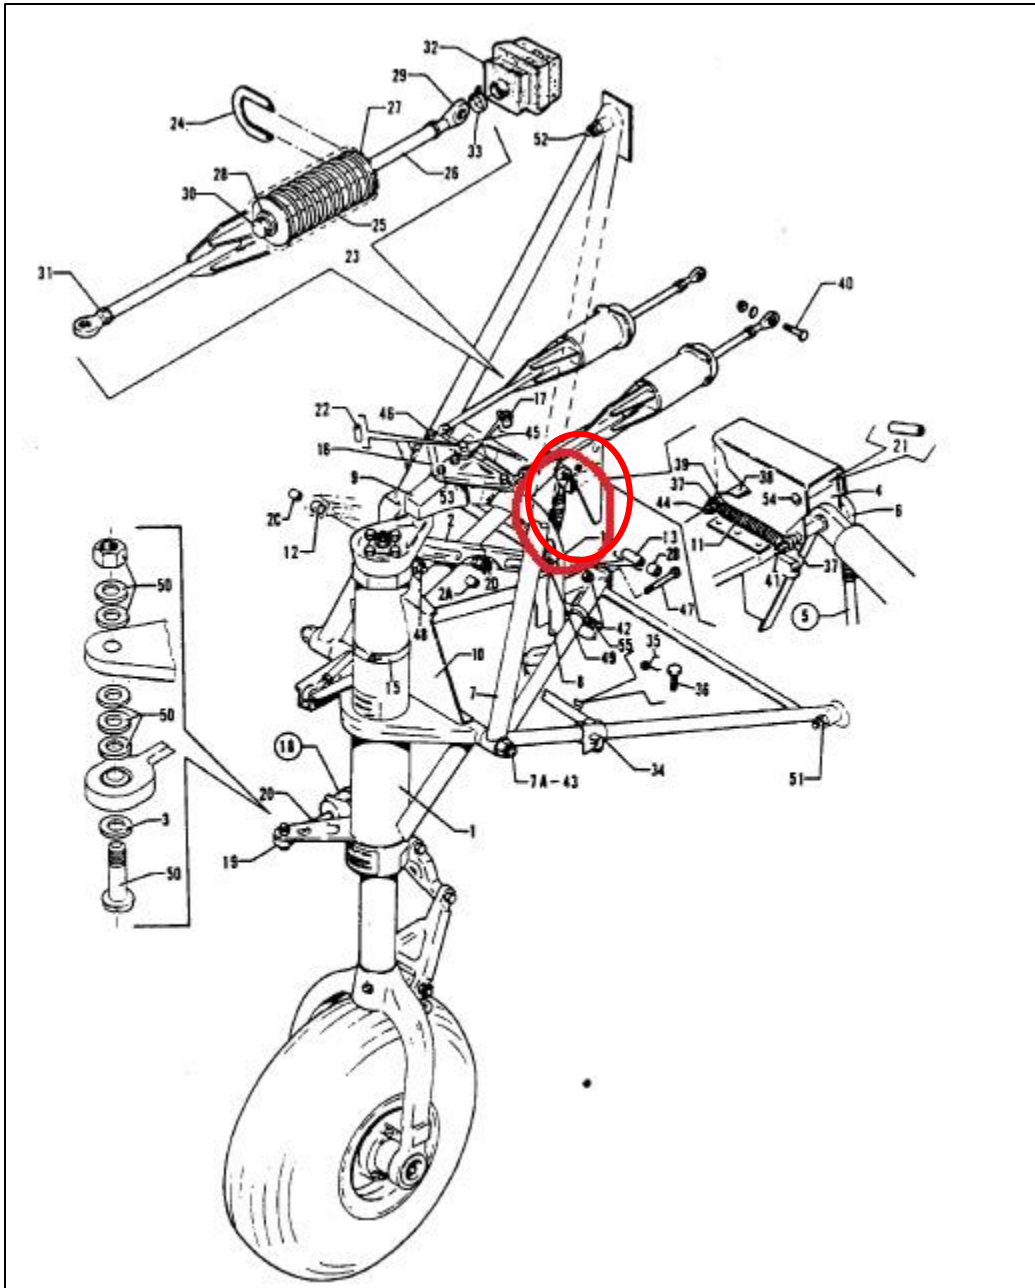
Figura No. 2 - Sistema del tren de aterrizaje y posición del seguro del tren delantero fracturado

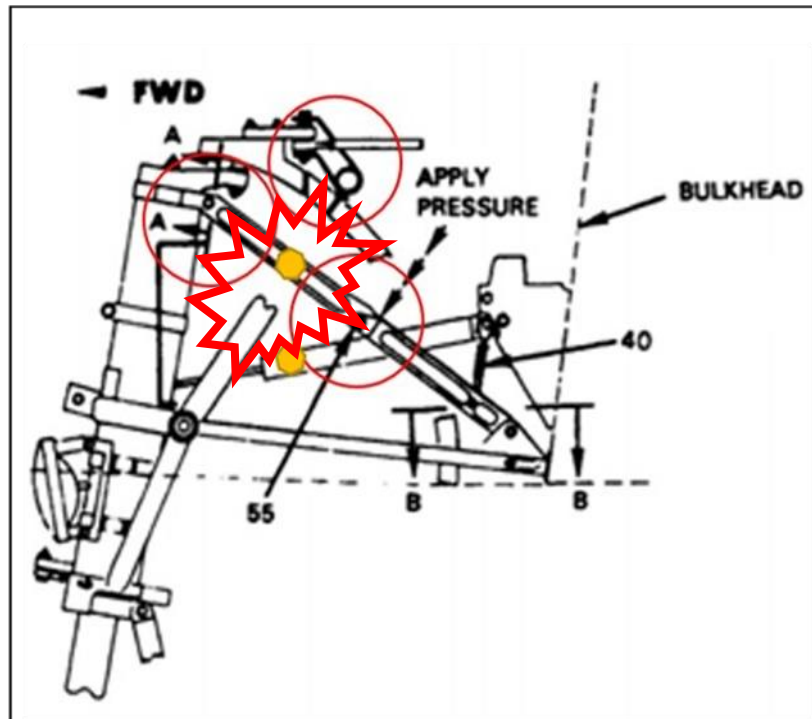
Figura No. 3 - Posición de la rotura en el seguro del tren de nariz

Entonces, una vez que el tren de nariz recibió el peso del avión y, por la fuerza de desaceleración, la falta de alineación de la barra de acoplamiento y de regulación de la guía del sobre centro del tren de aterrizaje de nariz, causó la fractura de la barra de seguridad y el tren de nariz se desaseguró y se retrajo.

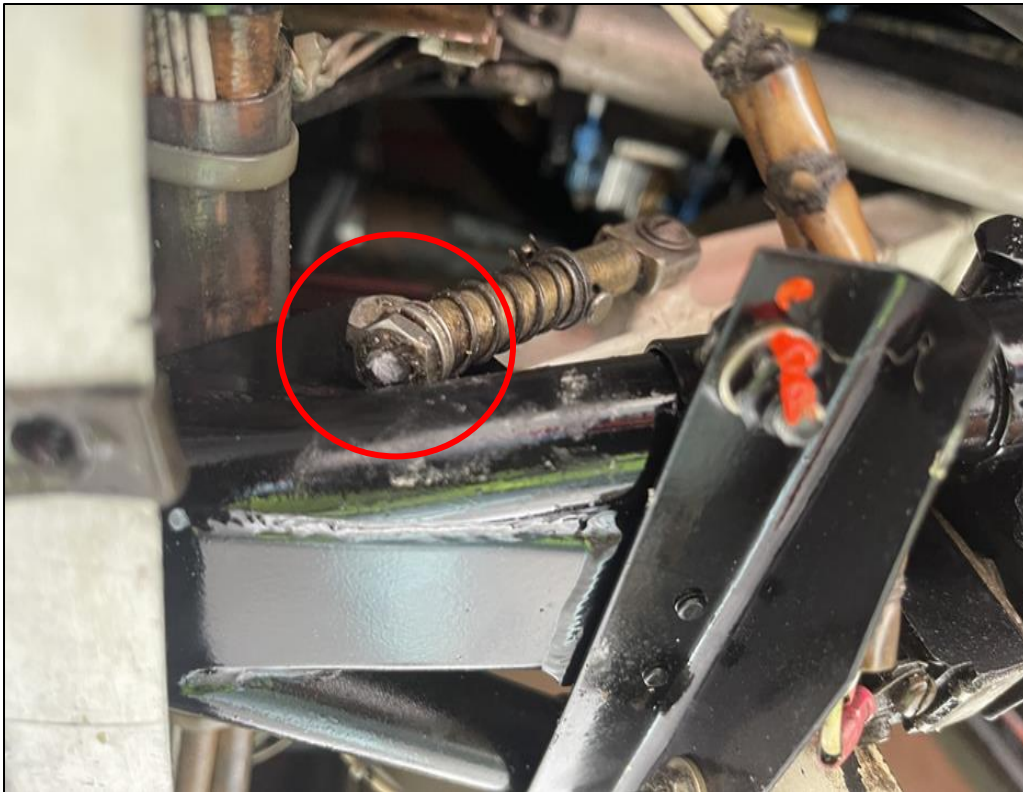
Fotografía No. 8 - Posición y condición en la que se encontró el seguro del tren delantero

- También se encontró que la posición de la barra de acoplamiento superior e inferior no correspondía con la posición normal cuando el tren se encuentra extendido y asegurado; aunque esta extensión se haga sin soporte hidráulico, es claro que este elemento debe tener una posición normal, pues, en caso de pérdida de presión hidráulica, el sistema debe operar por gravedad y todos sus elementos deben tener un desplazamiento normal.
- De esta manera, el seguro presentó rotura por fatiga de material de acuerdo con las condiciones anteriores.

Fractura de la barra de acoplamiento y de regulación de la guía del sobre centro del tren de aterrizaje de nariz, que se desalineó, probablemente por fatiga de los componentes que hacen parte esencial en la operación segura del tren de aterrizaje; al fallar la barra, se fracturo y produjo la retracción de tren de aterrizaje de nariz durante la desaceleración de la aeronave después de aterrizar.

Instruir a los operadores del equipo Piper PA-34-200T, Séneca II, y de aeronaves que utilicen un tren de aterrizaje similar, para que realicen inspecciones detalladas a la barra de acoplamiento y regulación de la guía del sobre centro del tren de nariz, con el fin de verificar si su posición es consecuente con la posición del tren de aterrizaje de nariz, y detectar posible desalineación o fatiga del componente, asociada a su tiempo de uso.
