INFORME FINAL INCIDENTE GRAVE

COL-21-14-GIA

**Colisión con semovientes
durante el aterrizaje**

AC90 Turbo Commander

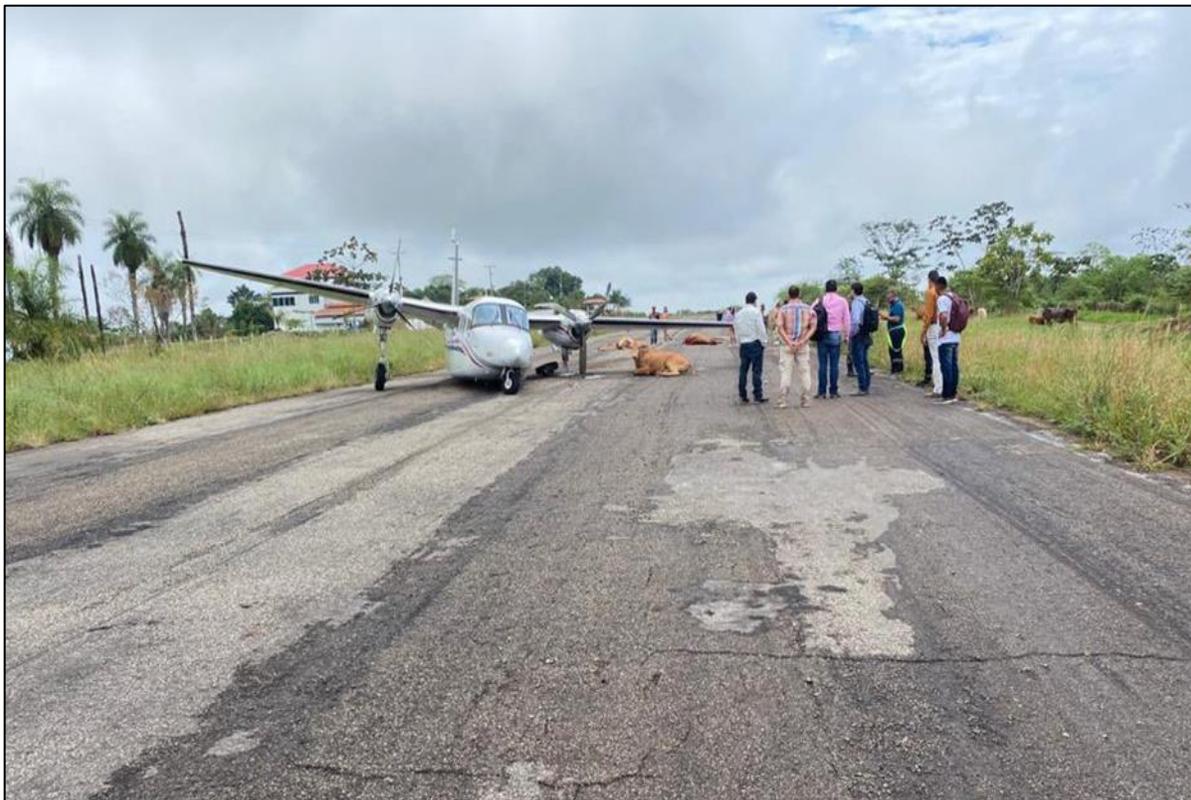
La aeronave se encontró localizada sobre la pista, cargada hacia el lado derecho, en sentido de aterrizaje, con rumbo aproximado de 260°, en coordenadas N07°57'46.2" - W074°1'59.1", a una elevación de 1,900 pies.

Se logró determinar que, en su intento por evitar a los animales, el Piloto desvió la aeronave hacia el lado derecho de la pista; no obstante, el motor izquierdo impactó con ellos, con baja velocidad. La aeronave se detuvo poco después con daños importantes en su costado izquierdo.

Fotografía No. 3: Ubicación final de la aeronave.

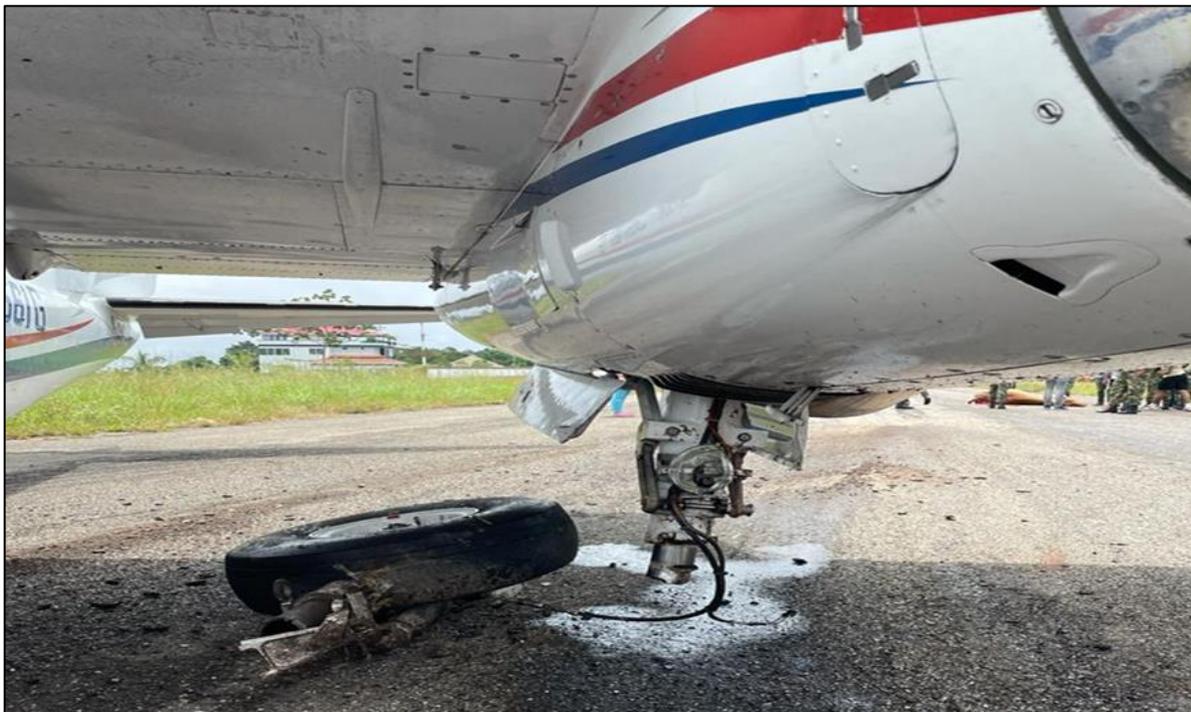
Se encontró fracturado el tren de aterrizaje izquierdo y desprendida la rueda de ese lado.

Fotografía No. 4: Fractura del tren principal izquierdo y desprendimiento de la rueda.

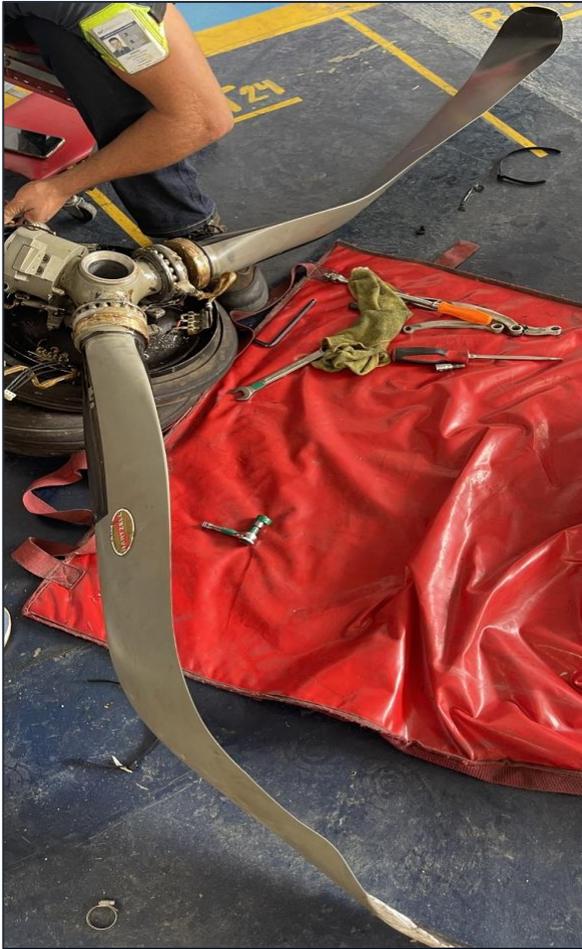
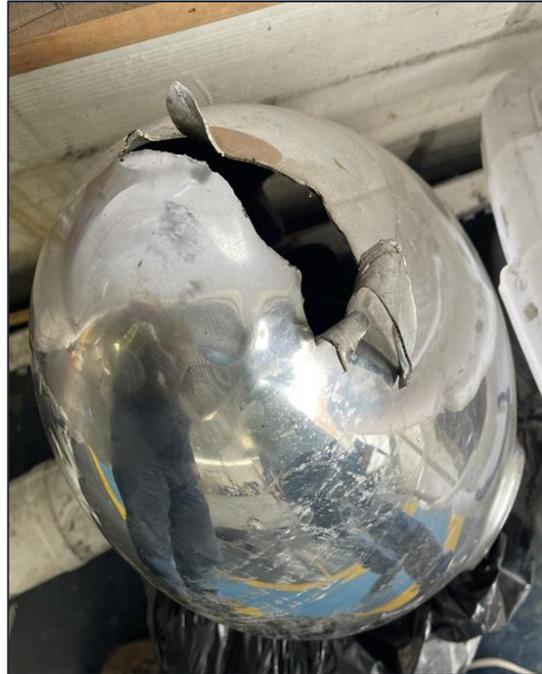
La hélice del motor izquierdo sufrió daños en las palas y el en el "hub", y el motor izquierdo sufrió parada súbita.

Fotografía No. 5: Daños en el motor y hélice

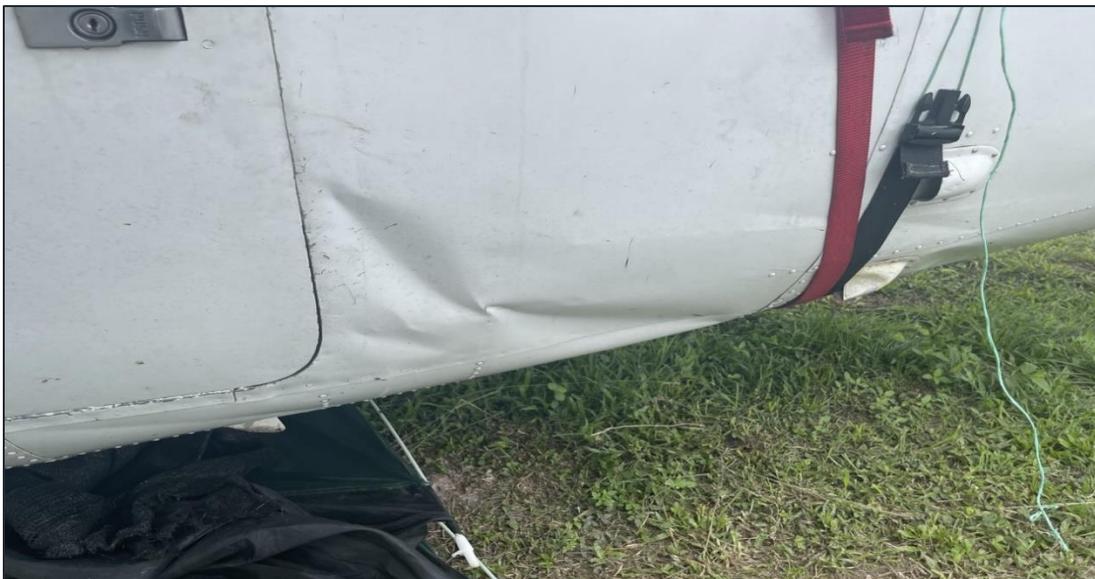
Se registraron daños en la estructura del motor izquierdo y una deformación en la piel del fuselaje a la altura de la puerta de la bodega, lado izquierdo.

Fotografía No. 6: Deformación de la piel.

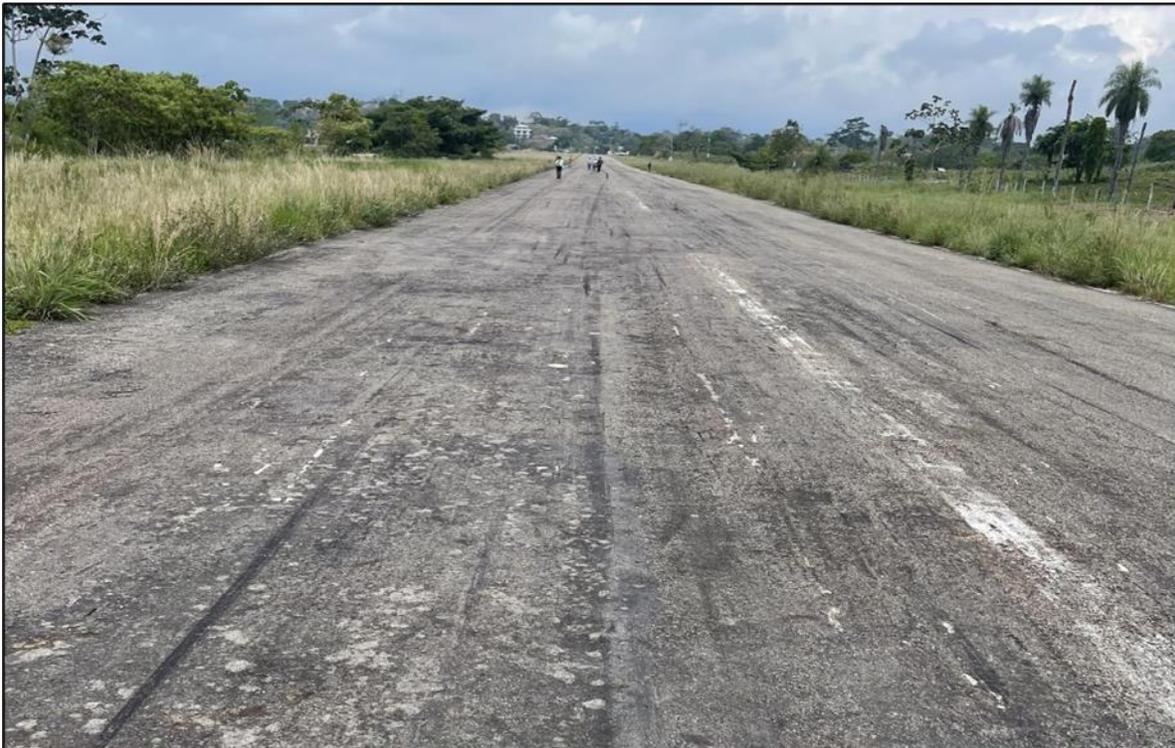
- La pista está asfaltada, tiene una longitud de 850 m y 15 m de ancho.
- No existe ninguna señal de umbral de pista, como tampoco triángulos de identificación de extremos de pista, ni otra demarcación.
- No están instaladas las manga veletas.
- No existe zona de seguridad en ninguno de los costados de la pista, ya que está rodeada por terreno con vegetación y desnivelado.
- No existe ningún tipo de señales visuales, verticales ni horizontales.
- El cerramiento de la pista se encuentra en mal estado ya que los pobladores cortaron el alambrado en diferentes tramos, para poder atravesar el aeródromo y

- La pista es utilizada por los pobladores para hacer deporte, montar en bicicleta y para realizar otras actividades del municipio.
- Se encontró que la “coordinación” para operar en la pista se hace de manera informal, a través de una ciudadana, al parecer sin ningún tipo de autoridad legal ni de conocimientos aeronáuticos, que cuenta con un equipo VHF.

Fotografía No. 7: Condición de la pista de Santa Rosa del Sur.

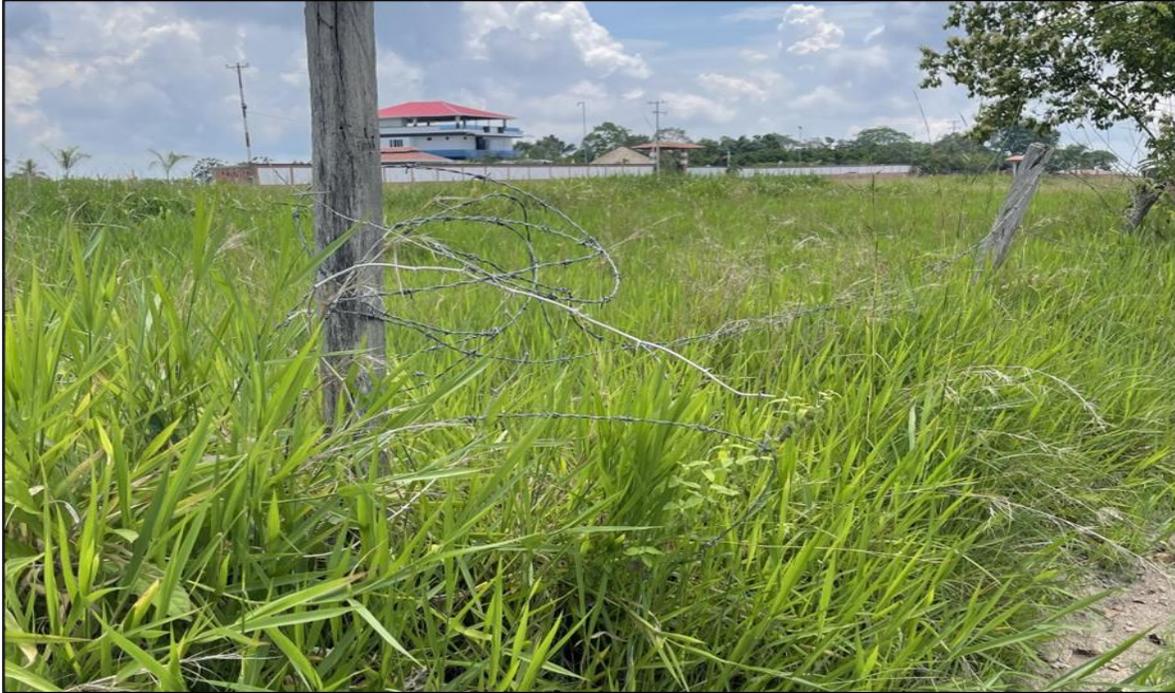
Fotografía No. 8: Estado de la cerca de cerramiento del aeródromo.

El Explotador del aeródromo no mantuvo las condiciones de seguridad que le fueron aprobadas para la expedición del permiso de operación, entre ellas el cerramiento perimetral completo y en buen estado, circunstancia que facilitó la incursión de pista por animales.

- 6) *Se debe tratar y de ser posible desplazar el cerramiento hasta por lo menos una distancia de 30 metros medidos a partir del eje de la pista.*

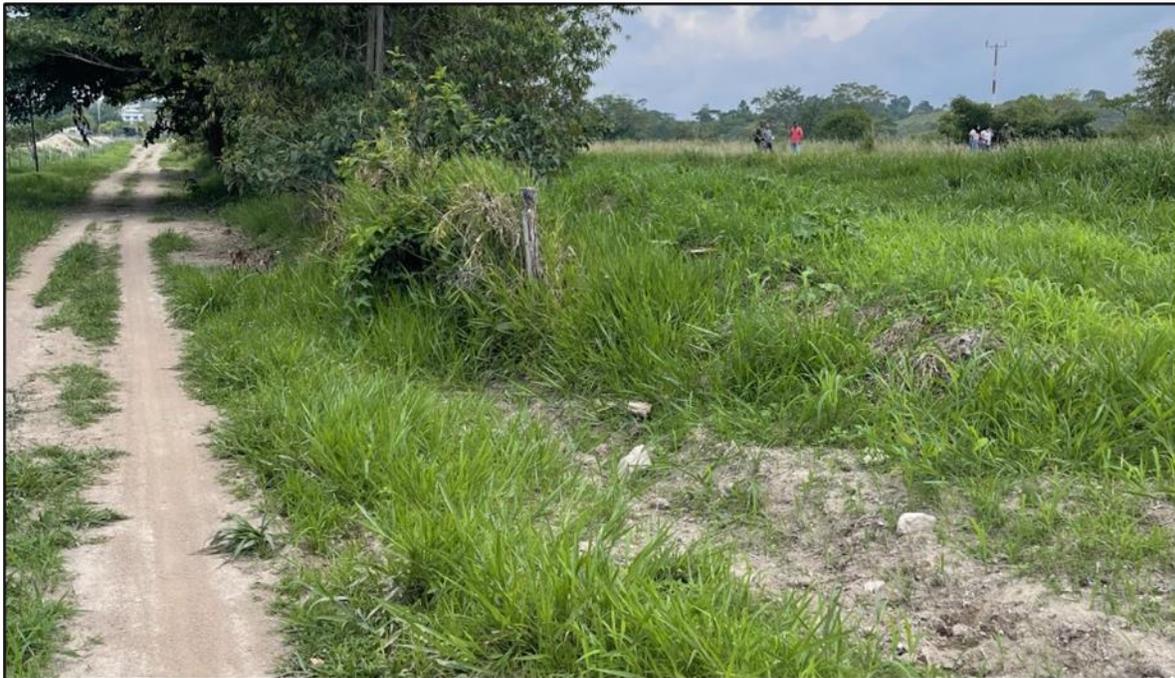
Fotografía No. 9: Zonas del aeródromo sin seguridad de acceso

- 10) ***El área de aterrizaje y las zonas de seguridad deben ser áreas restringidas, por lo tanto se debe suspender el cruce de personas, motos, bicicletas y animales por la pista, para garantizar la seguridad en las operaciones.***

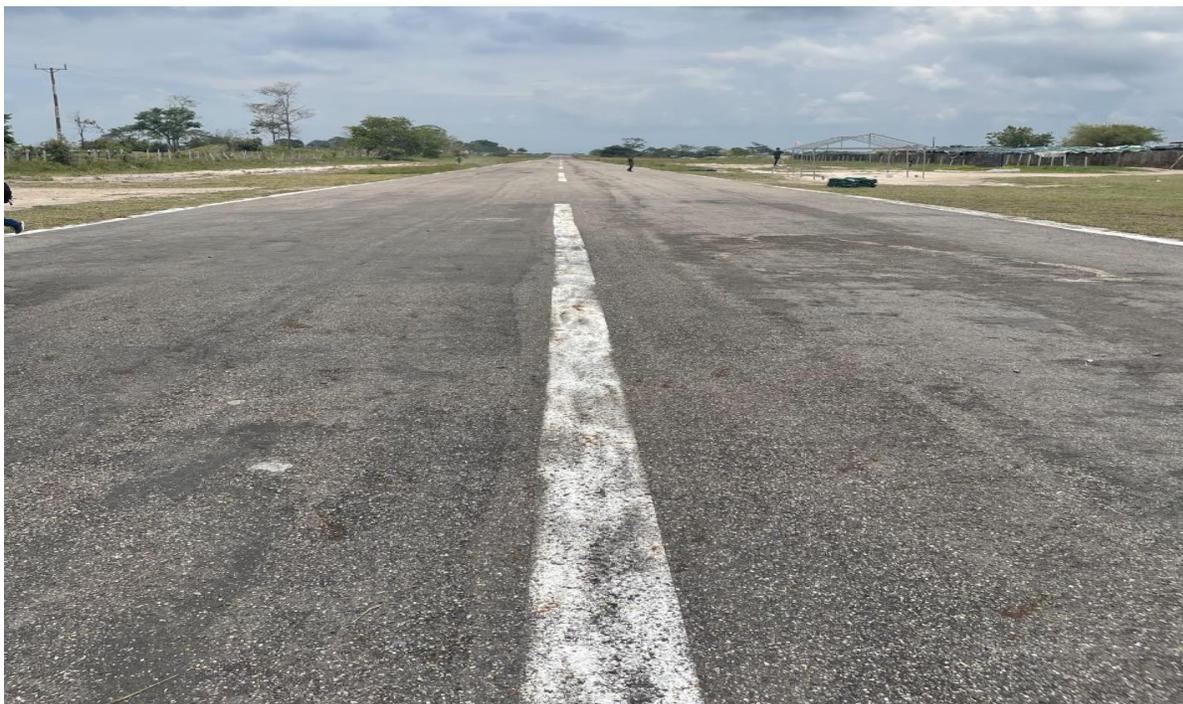
Fotografía No. 11: Aeródromo de Santa Rosa del Sur, en la actualidad.
