INFORME FINAL

INCIDENTE GRAVE

Despegue con tren de nariz a 90° por NWS inoperativo

Airbus A320-214

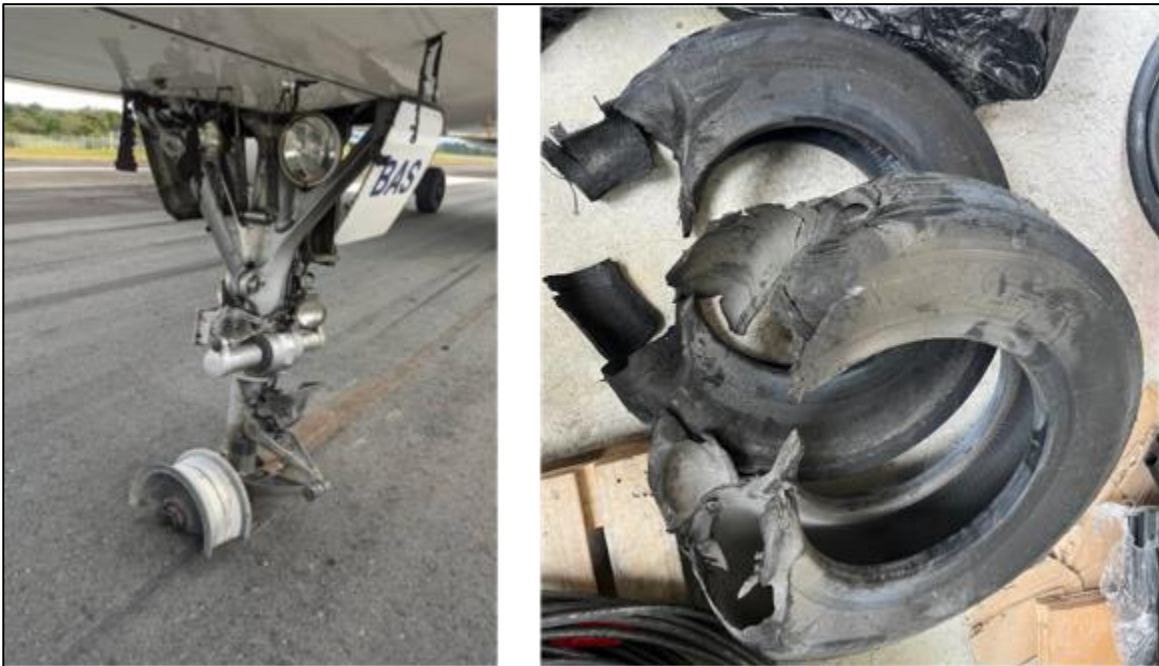
Fotografía No. 1 – Condición final del tren de nariz y ruedas CC-BAS

IMPORTANTES. Como consecuencia del evento, se produjeron daños importantes en la estructura del tren de nariz de la aeronave, relacionados con extensiva y significativa abrasión de los rines y el *strut* del tren de nariz.

Así mismo, se presentó el desgaste y separación de las dos ruedas del tren de nariz. No se evidenció ingestión de objetos extraños en los motores, ni otros daños en la aeronave.

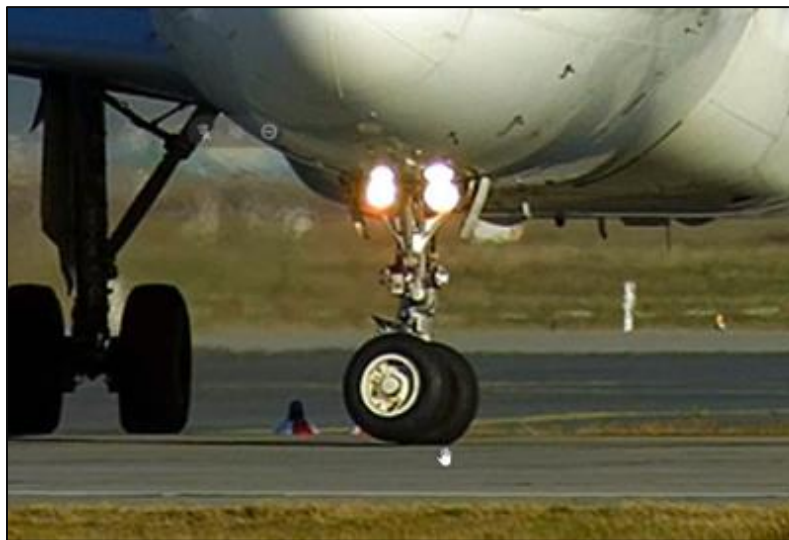
El conjunto del tubo deslizante, que incluye el eje de la rueda, está inclinado 9 grados hacia adelante. Como resultado de esta geometría NLG, cuando se gira a 90°, solo el neumático trasero está en contacto con la pista, tal como se muestra en la fotografía No. 2.

Fotografía No. 2 – Geometría de contacto de las ruedas cuando el NLG se gira a 90° - Fuente: Airbus.

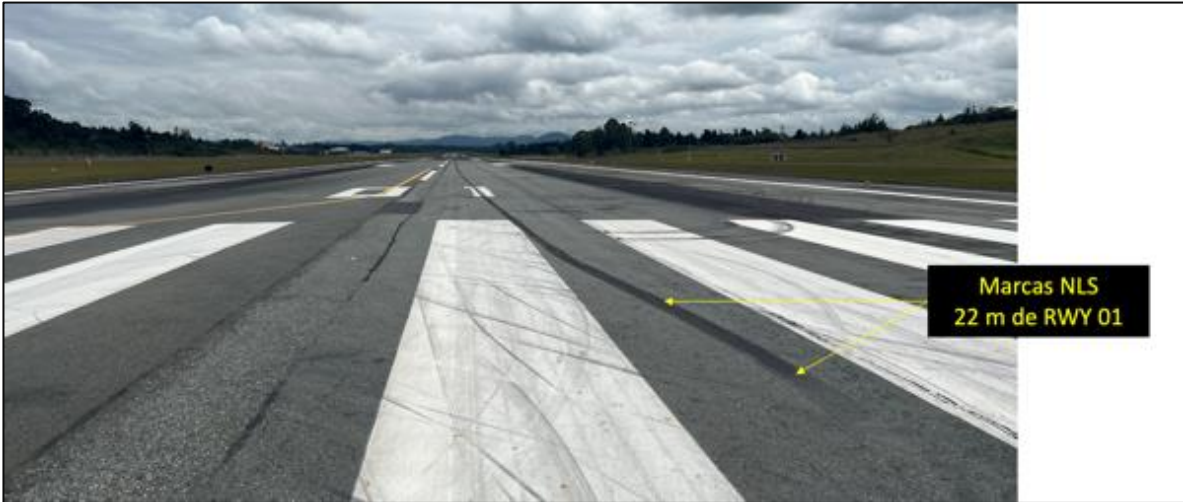
A 22 m de la cabecera 01 se encontró el inicio de una marca de caucho de neumático que pertenecía al NLG de la aeronave.

Fotografía No. 3 – Distancias generales de tomas de contacto en pista 01/19 - CC-BAS

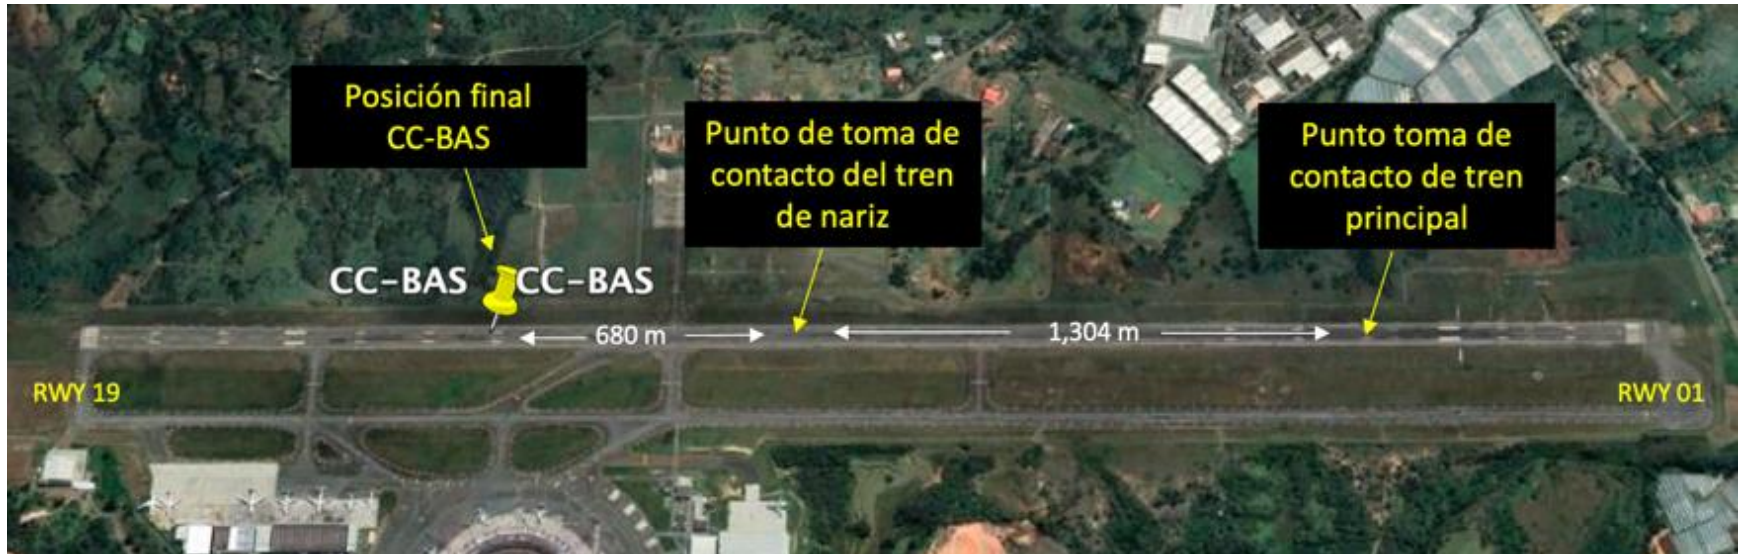
Fotografía No. 2 – Distancias generales de tomas de contacto en pista 01/19 - CC-BAS

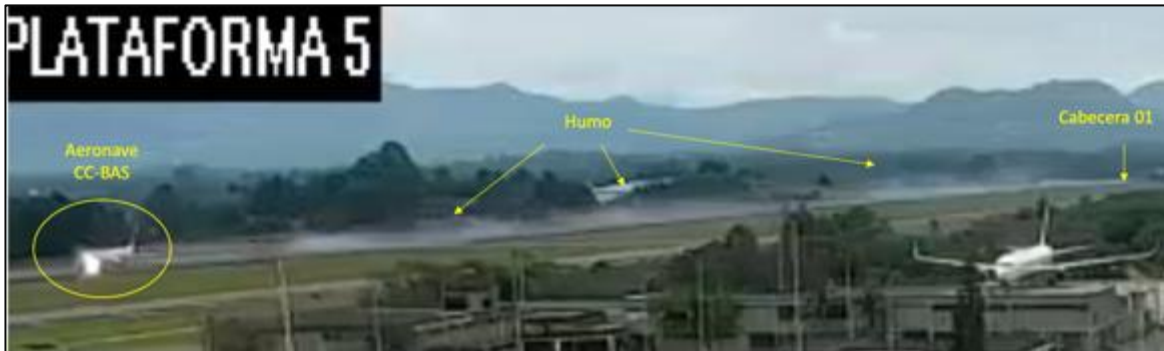
A las 19:33 UTC, los registros muestran la carrera de despegue del CC-BAS para efectuar el vuelo SKBO – SKCG. En el registro, se evidenció el humo producido por la abrasión del tren de nariz sobre la superficie de la pista.

Fotografía No. 4 – Fotograma de la carrera de despegue SKRG / SKCG aeronave CC-BAS.

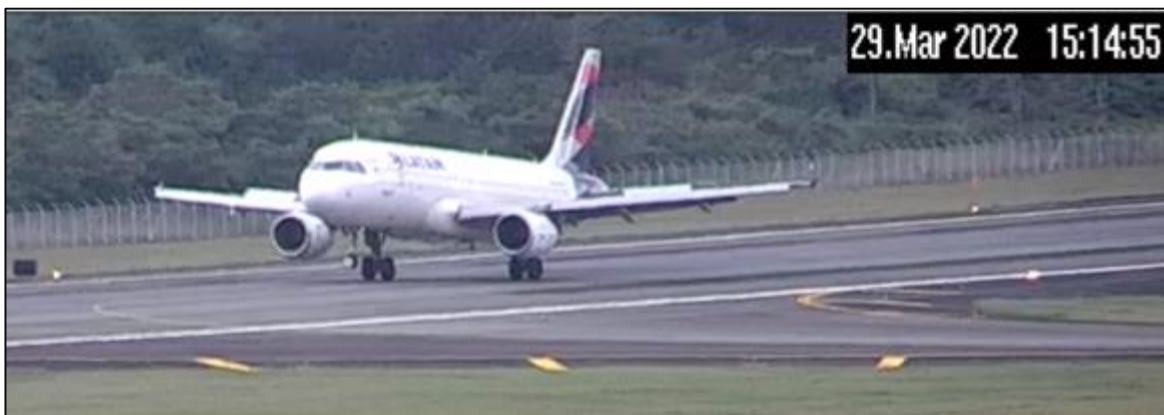
A las 20:14:55 UTC, se registró la aeronave durante la toma de contacto de los trenes principales con la pista y es visible el posicionamiento del tren de nariz girado a 90 grados.

Fotografía No. 5 – Fotograma de momento del aterrizaje de emergencia aeronave CC-BAS en SKRG.

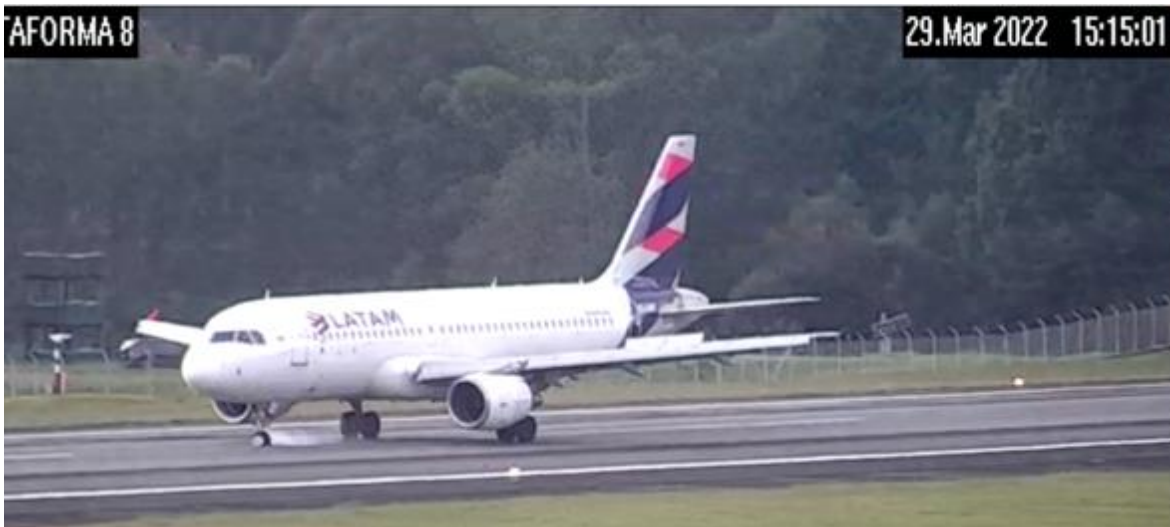
A las 15:15:01 UTC, el registro evidenció la toma de contacto del tren de nariz de la aeronave CC-BAS y la abrasión posterior generada.

Fotografía No. 6 – Fotograma de la toma de contacto del tren de nariz aeronave CC-BAS.

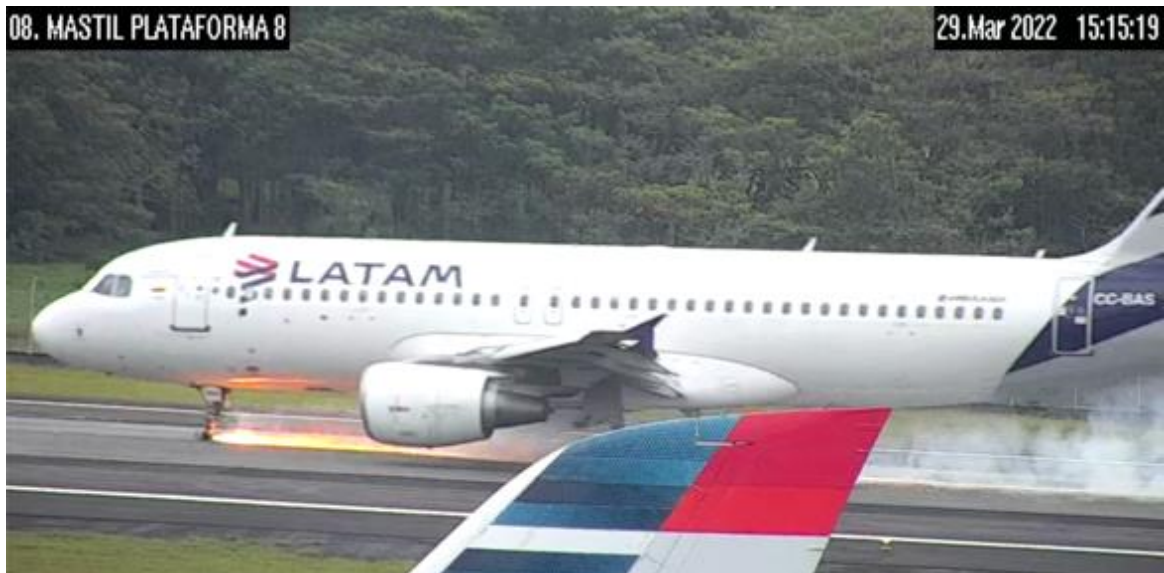
Fotografía No. 7 – Fotograma de deslizamiento y abrasión de la estructura del tren de nariz, aeronave CC-BAS.

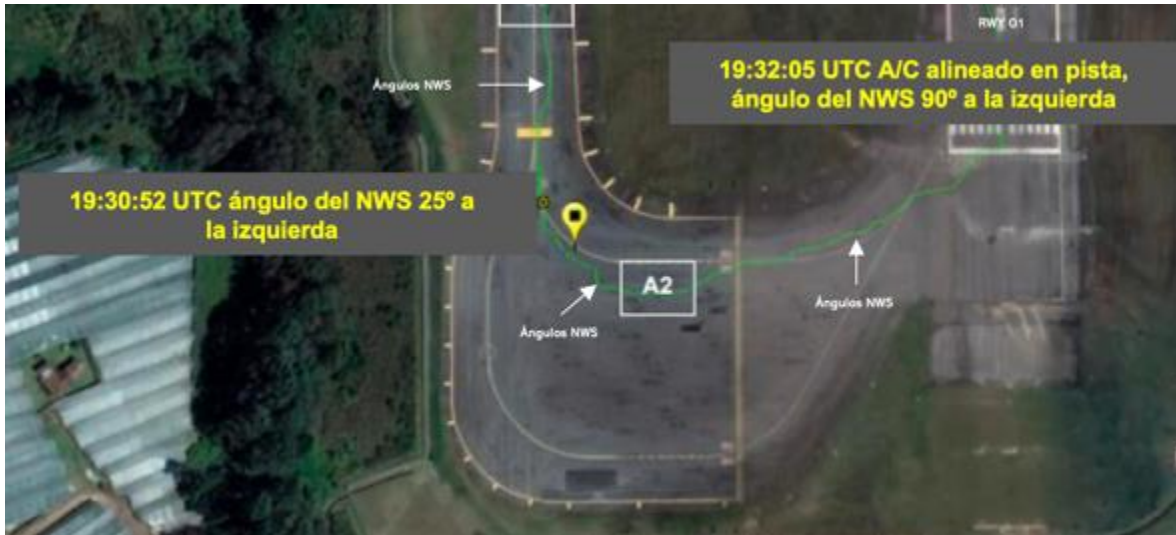
A las 19:32:05 UTC, el ángulo de las ruedas del NWS alcanzó los +90° hacia la izquierda.

Durante esta maniobra, la cual se llevó a cabo con una alta aplicación de empuje y frenado asimétricos, las ruedas de morro fueron impulsadas primero progresivamente más allá de los 25° y luego, abruptamente a 90°.

Imagen No. 4 – Trayectoria (verde) de aeronave desde calle de rodaje A, A2 hasta cabecera 01

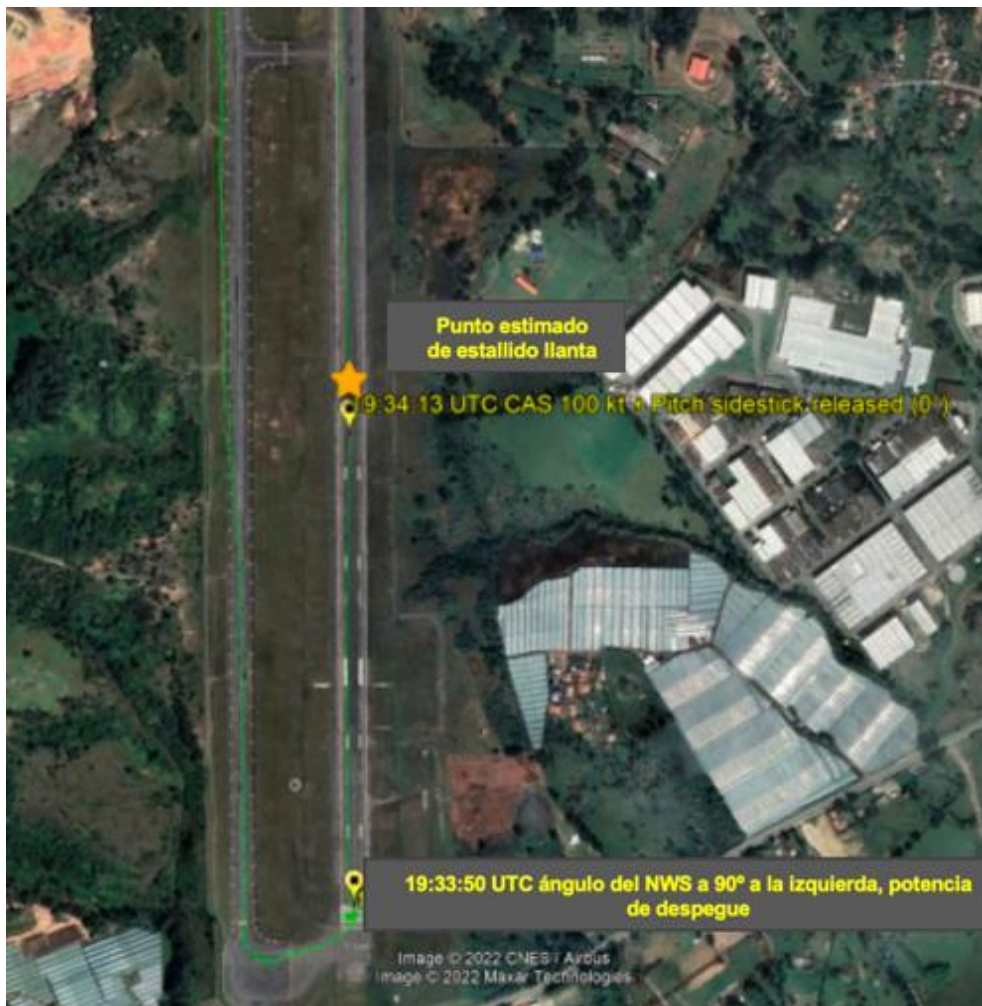
Este ruido se asoció con el estallido de una de las llantas del tren de nariz, informado después por el ATC. Era la rueda de nariz ubicada atrás, debido a que por geometría, el tren se encuentra inclinado hacia adelante, y es la rueda ubicada más atrás la que soportará todas las fuerzas de fricción cuando las ruedas del tren de nariz están giradas a 90°.

El aumento de las cargas en el tren de nariz, generado por la posición de las ruedas y por el *side stick* hacia adelante hasta los 80 nudos, provocó que el neumático se reventara 25 segundos después de iniciada la carrera de despegue.

Imagen No. 5 – Carrera de despegue y posición de estallido de llanta
