INFORME FINAL

INCIDENTE GRAVE

Aterrizaje forzoso por pérdida de potencia

Matrícula HK1833

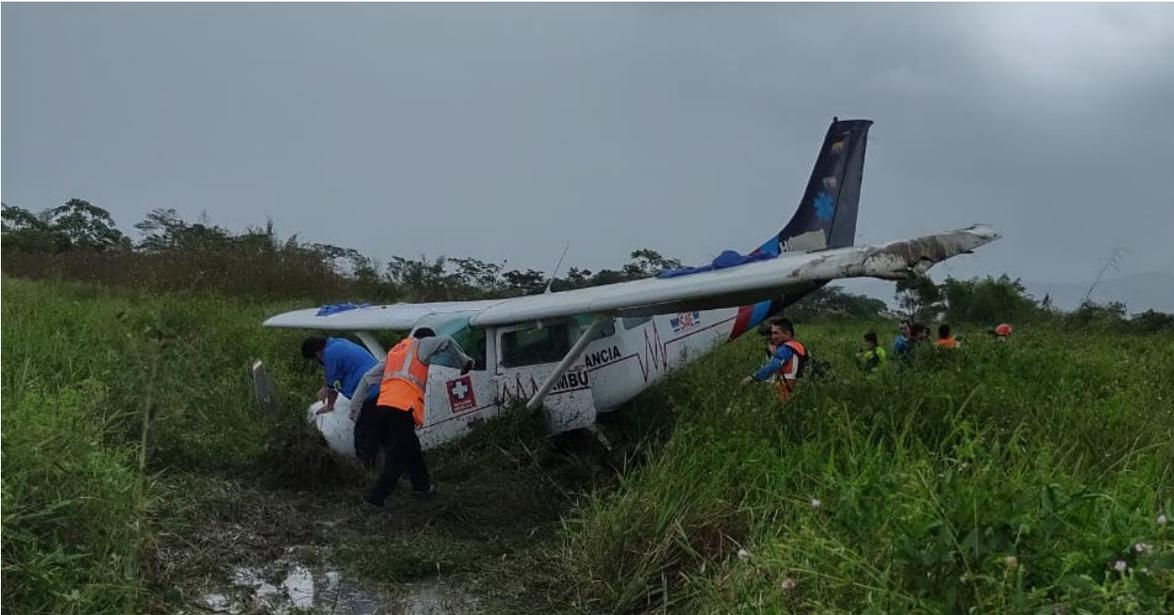
Fotografía No. 1 – Posición final de la aeronave HK1833.

- Deformación de palas de hélice.
- Fractura y separación de la estructura del tren de nariz.
- Golpe y afectación en el carenaje de punta del plano izquierdo.

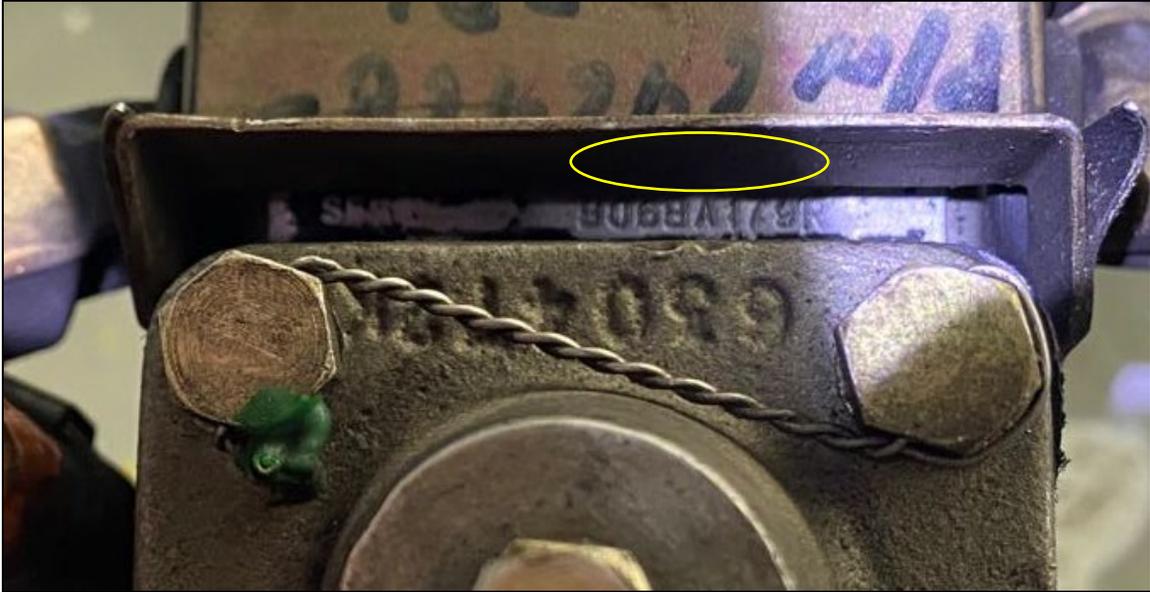
La bomba P/N: 646768-3A1 S/N: BO6BA179R tenía trazabilidad como utilizable, del 10 de abril de 2019.

Imagen No. 3 – Bomba de combustible encontrada en la inspección del motor P/N: 646768-3A1 S/N: BO6BA179R

En ninguno de los documentos de mantenimiento del motor aportados y revisados por la investigación se encontró la trazabilidad de reemplazo / remoción de la Unidad de Control de Combustible y de la Bomba mecánica de combustible

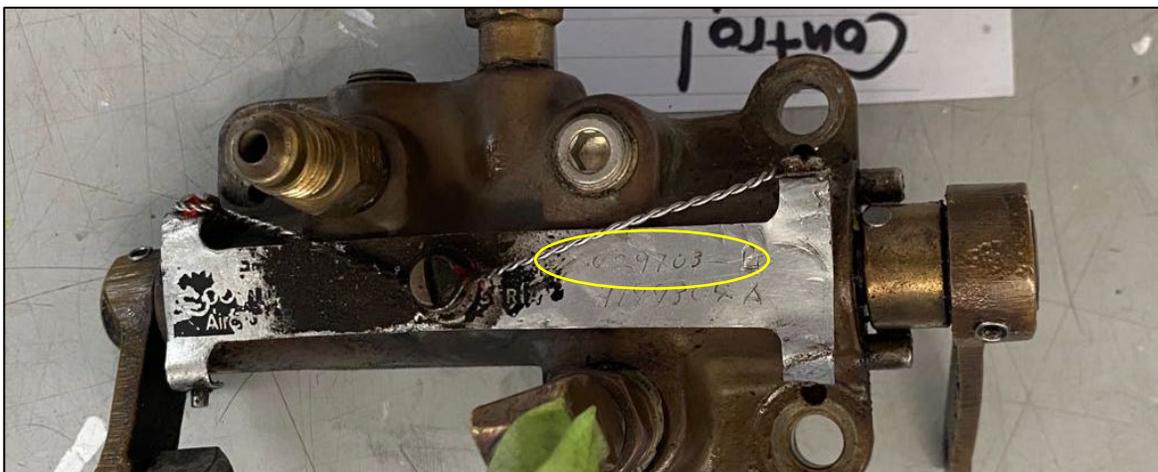
La Unidad P/N: 629703-11 S/N: H199304A tuvo trazabilidad como utilizable, del 26 de septiembre de 2017 y fue recibida en la compañía el 27 de septiembre de 2017.

Imagen No. 4 – Unidad de Control de Combustible encontrada en la inspección del motor P/N: 629703-11 S/N: H199304A

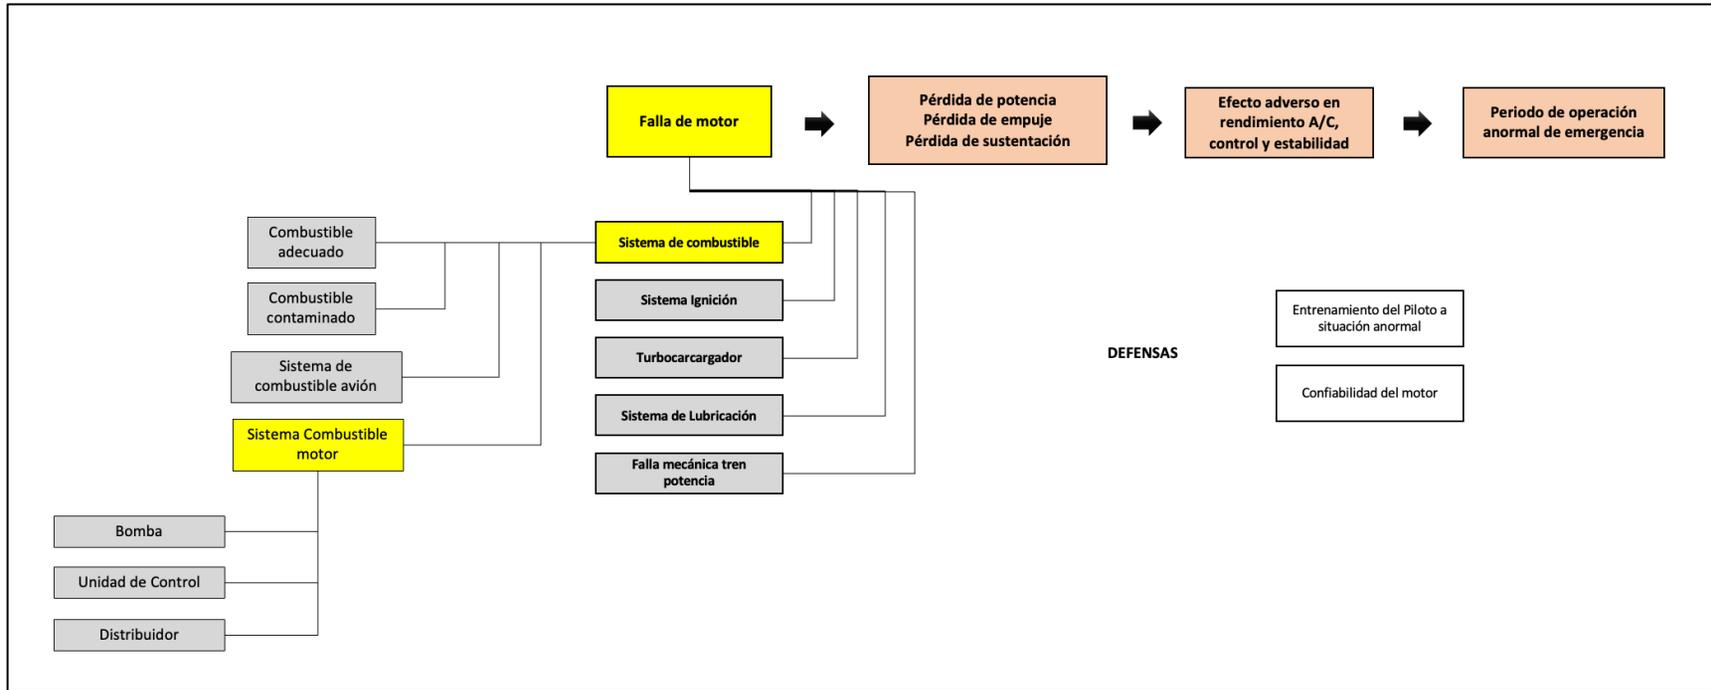
A la luz de las pruebas disponibles, la investigación no pudo determinar con certeza incontrovertible, las causas que generaron la pérdida de potencia, aún cuando las mismas pruebas generaron hipótesis muy probables, que indicaron que la pérdida de potencia se produjo por deficiencias en el sistema de combustible en el motor.

Particularmente, la deficiencia se produjo en la bomba de combustible y en el distribuidor de combustible, los cuales, en desarrollo de la investigación, presentaron un alto grado de incertidumbre sobre el momento, forma y condiciones reales de su real instalación.

Figura No. 1 – Árbol de hipótesis falla de motor HK1833
