**INFORME FINAL**

# **INCIDENTE GRAVE**

**COL-21-51-DIACC**

Piper 32RT-300T

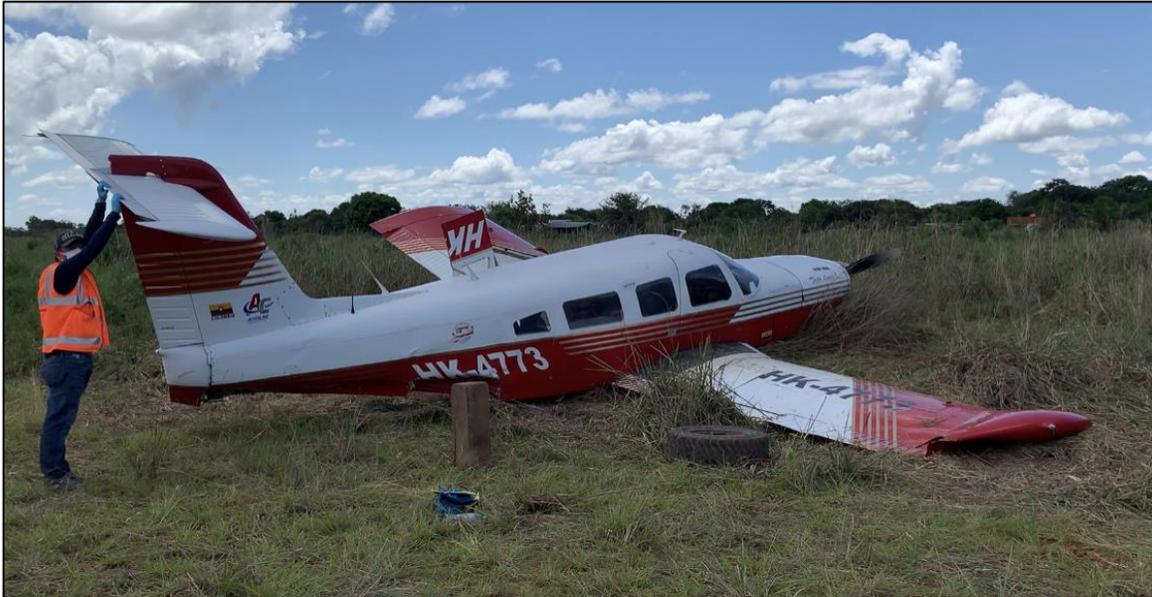
Fotografía No. 1 – Posición final aeronave HK4773

Durante la excursión, el Piloto trató de aplicar frenos con resultados negativos; después de recorrer aproximadamente 400 m, la aeronave finalmente se detuvo.

- Desprendimiento y deformación parcial de la estructura del tren de nariz.
- Golpe y afectación ventral de la sección de nariz y parte baja motor.
- Golpe en sección ventral de cola por arrastre.
- Deformación sección de piel de sección ventral de fuselaje derecha por arrastre.
- Retracción forzada del mecanismo del tren principal derecho por arrastre.
- Golpe y afectación de carenaje punta ala derecha y sección intradós.

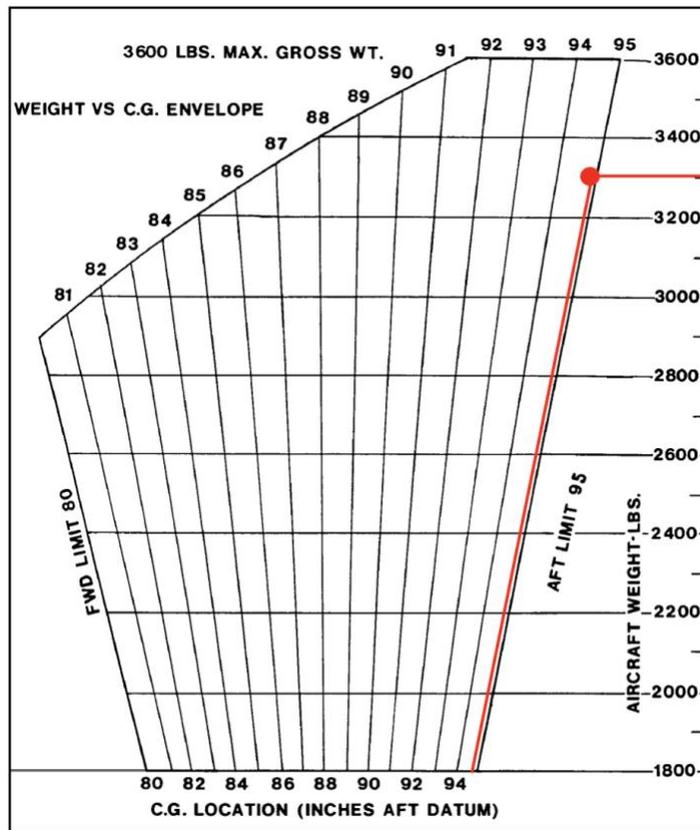
Imagen No. 2 – C.G calculado HK4733 – POH Piper 32RT-300T

Según se muestra en las gráficas anteriores, la posición del C.G. determinado para el vuelo correspondía a 94.73, dentro de la envolvente, próximo al límite trasero.

La aeronave se encontraba operando al despegue con un Peso y Balance dentro de los limitantes establecidos por el fabricante.

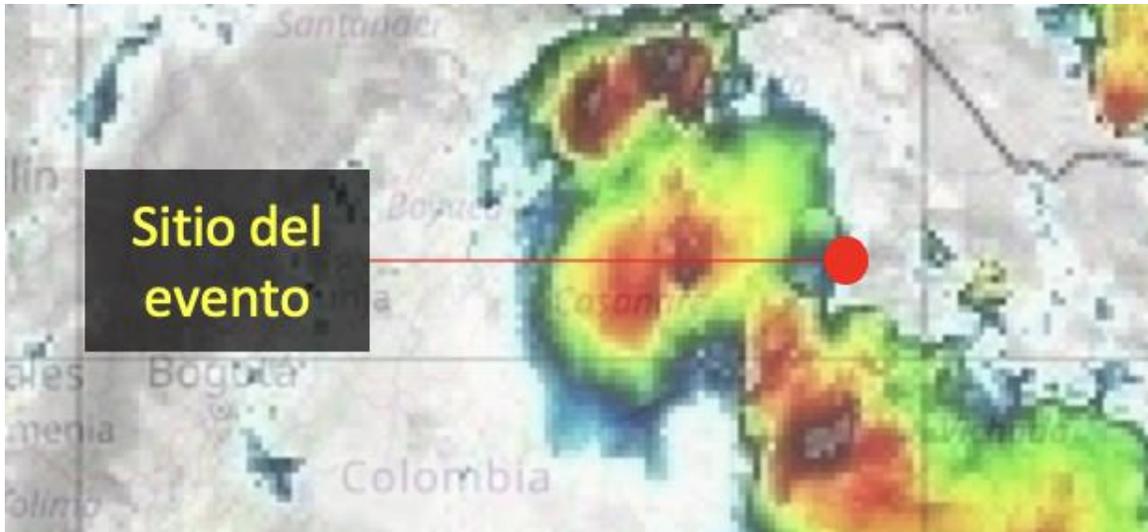
Imagen No. 3 – Imagen satelital GOES 16 CH15 IR, 24 de septiembre de 2021, 11:10HL

La imagen satelital obtenida el 24 de septiembre a las 11:10 HL mostraba la presencia de múltiples núcleos convectivos de mesoescala posicionados en inmediaciones del punto del evento.

Su desplazamiento se mantenía gradual de E a W, y evidentemente, generaban condiciones de precipitación en la zona.

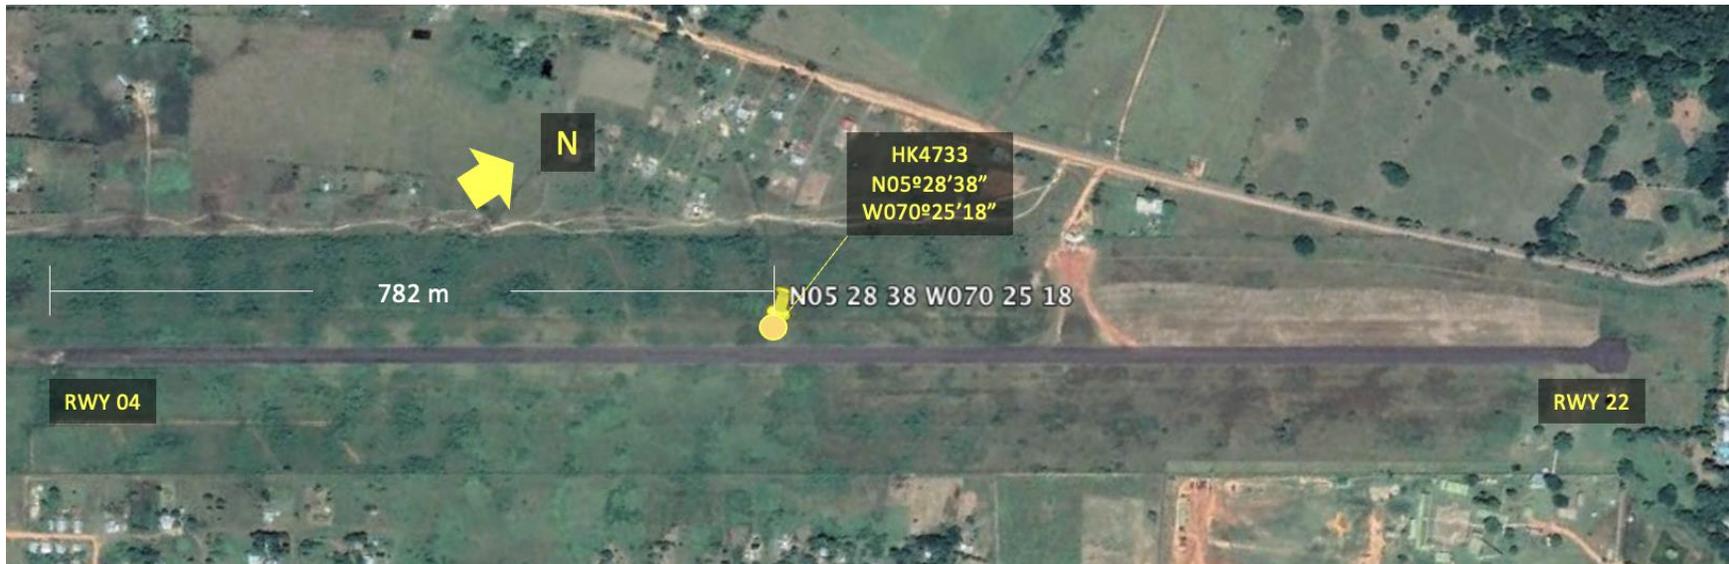
Imagen No. 4 – Posición final aeronave HK4733

Dentro de los daños evidentes en la aeronave, se encontró el daño y la deformación del tren de nariz, la retracción del tren derecho, el daño en punta de plano derecho y afectación relacionada con abolladuras en la piel de la sección ventral izquierda del fuselaje.

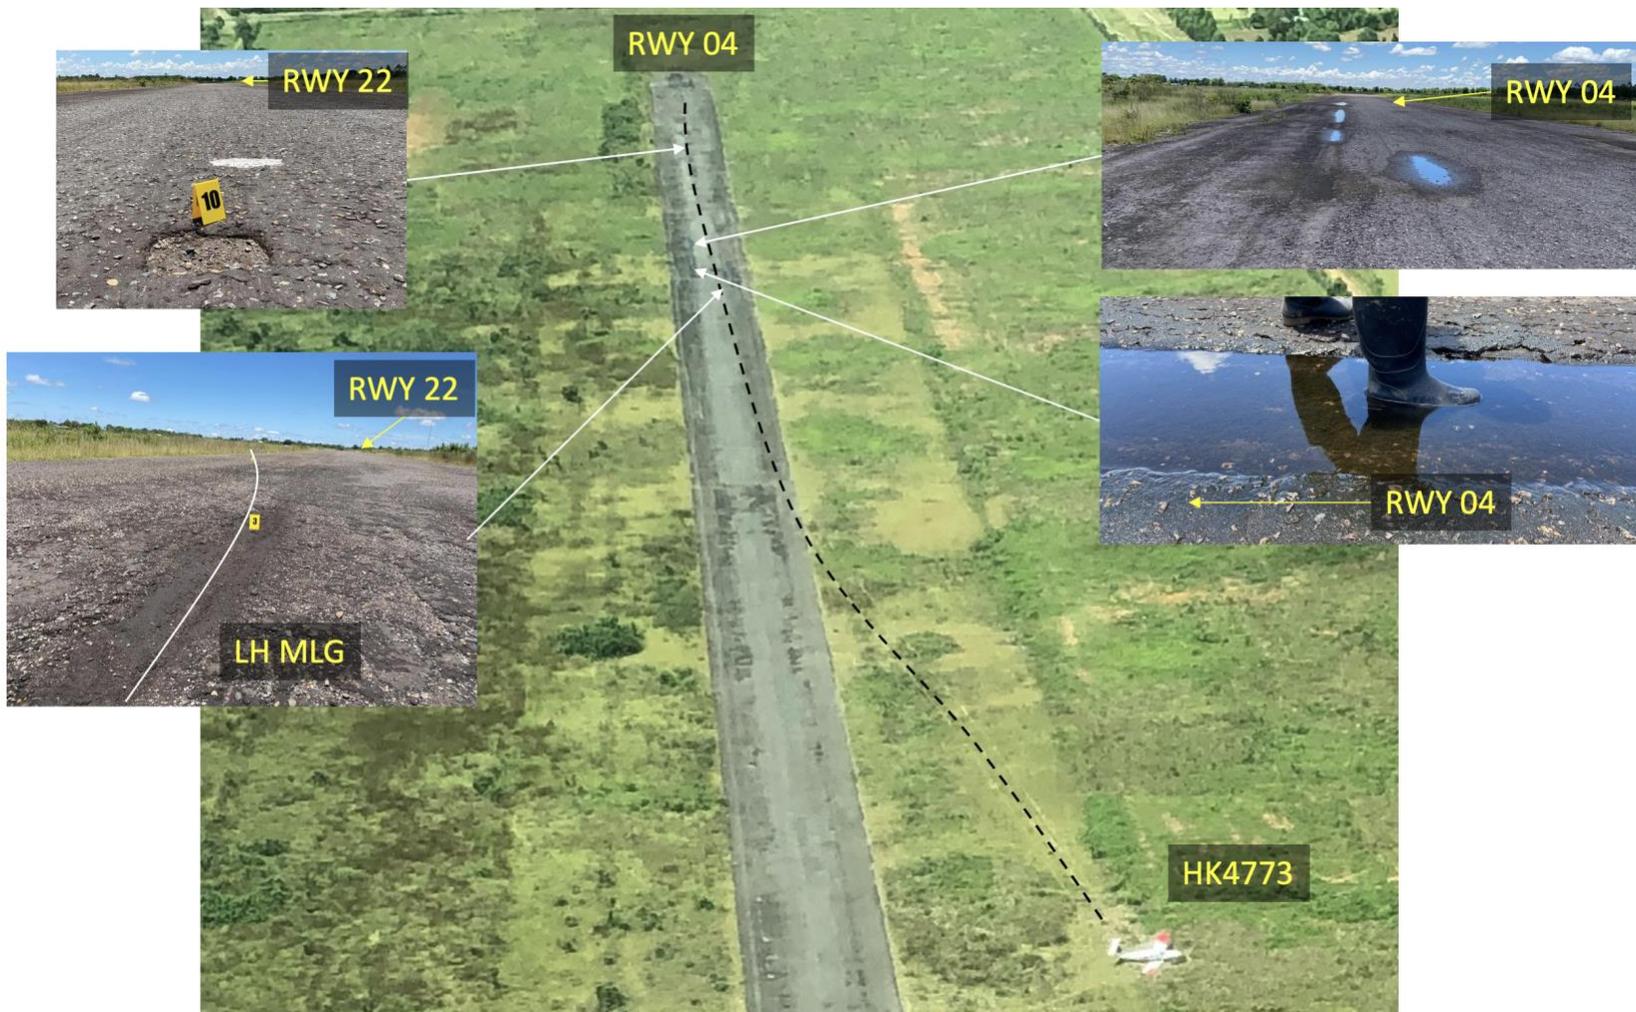
Imagen No. 5 – Trayectoria de excursión de pista HK4773 y hallazgos en la pista SKIM

Se encontraron marcas de la desviación gradual de la aeronave hacia la izquierda, en la prolongación de la pista, hasta presentarse su excursión a 348 m de la cabecera 04.

Una inspección detallada de la superficie de la pista evidenció que desde la cabecera 04 había presencia de baches, ondulaciones prominentes y evidente pérdida del granulado de capa asfáltica de la pista.

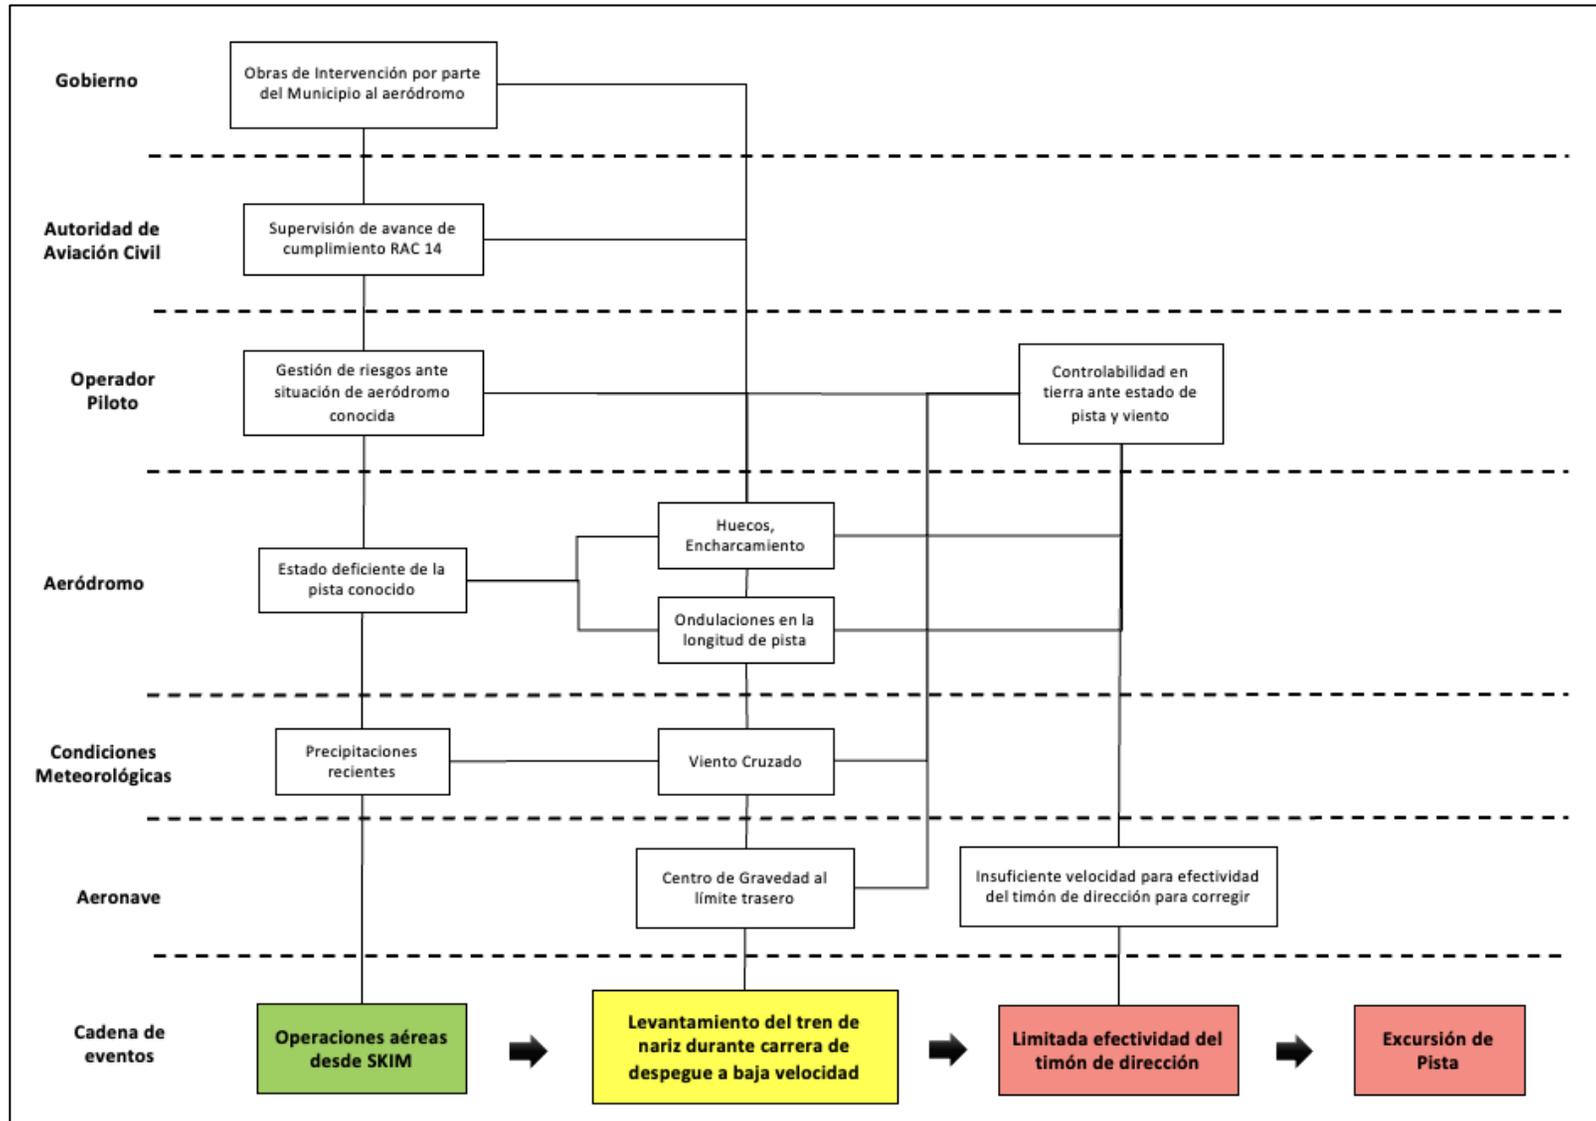
Figura No. 1 – Modelo ACCImap aplicado al Incidente Grave HK4773

El análisis ACCImap (página siguiente) muestra cómo una cadena de eventos tiene correlacionados diferentes causales del sistema, en los que intervienen organizaciones, condiciones y actores.
