INFORME FINAL

INCIDENTE GRAVE

COL-20-34-GIA

Colisión con muelle de abordaje

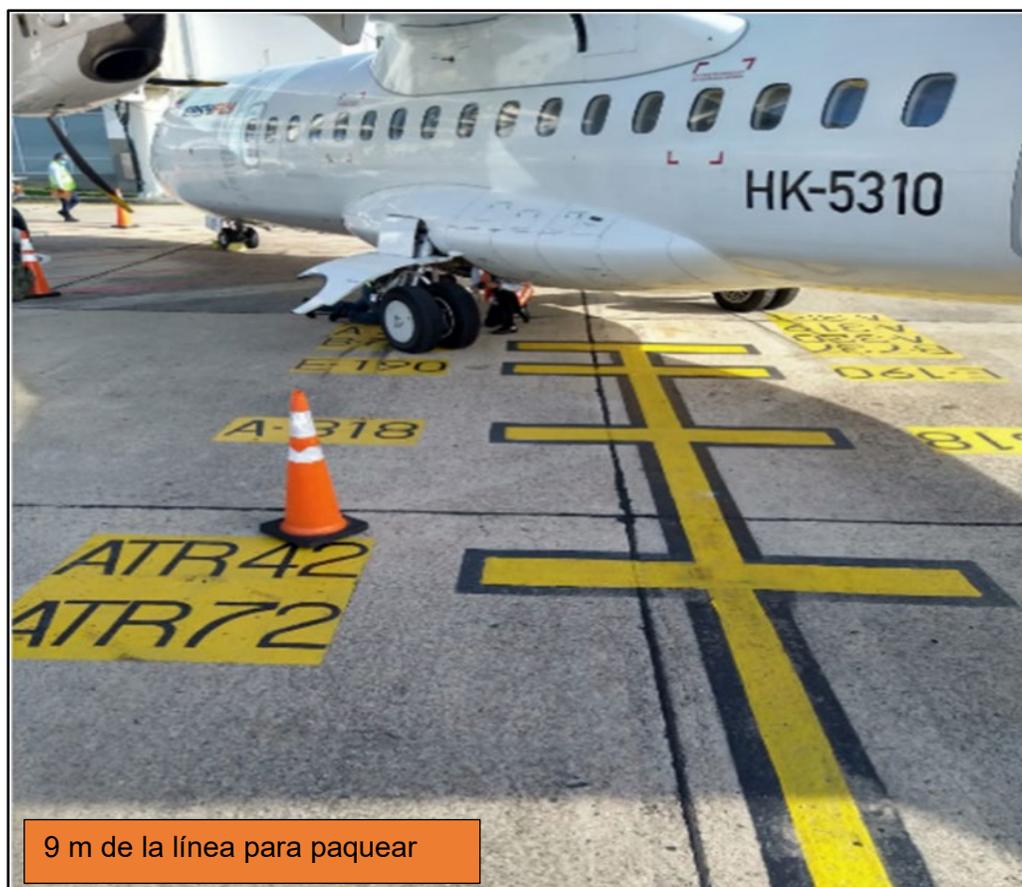
Fotografía No. 1: Ubicación final de la aeronave HK5310, visa posterior.

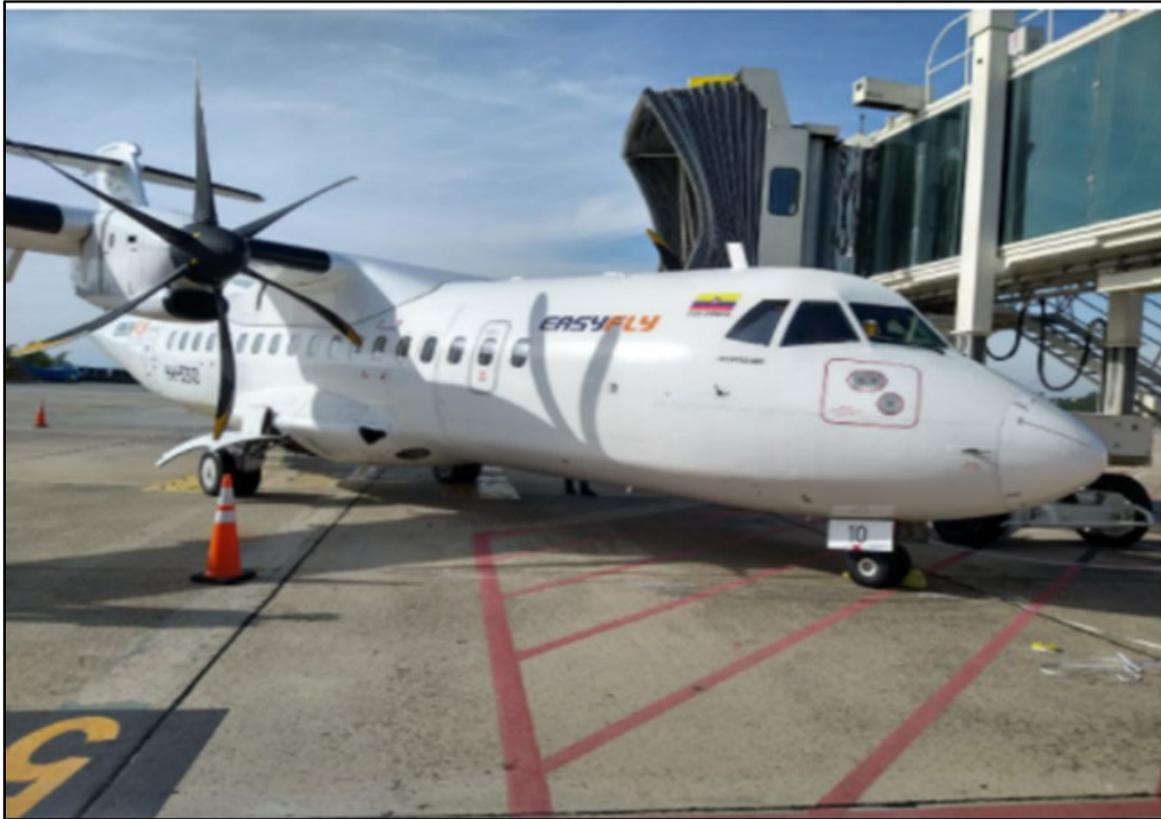
Fotografía No. 2: Ubicación final de la aeronave HK5310, vista frontal.

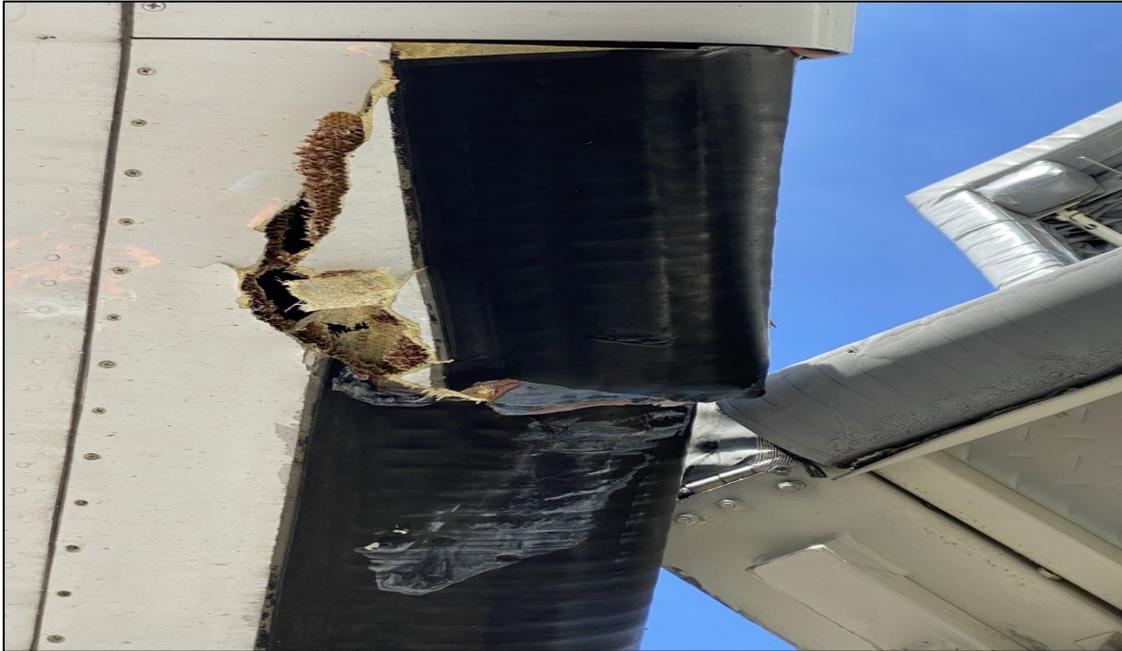
Menores: como consecuencia del impacto con el muelle No. 5, la aeronave resultó con daños en el borde de ataque del plano izquierdo, en las palas de la hélice del motor No. 1, izquierdo, y en la estructura del motor izquierdo.

Fotografía No. 3: Daños presentados al borde de ataque del plano izquierdo.

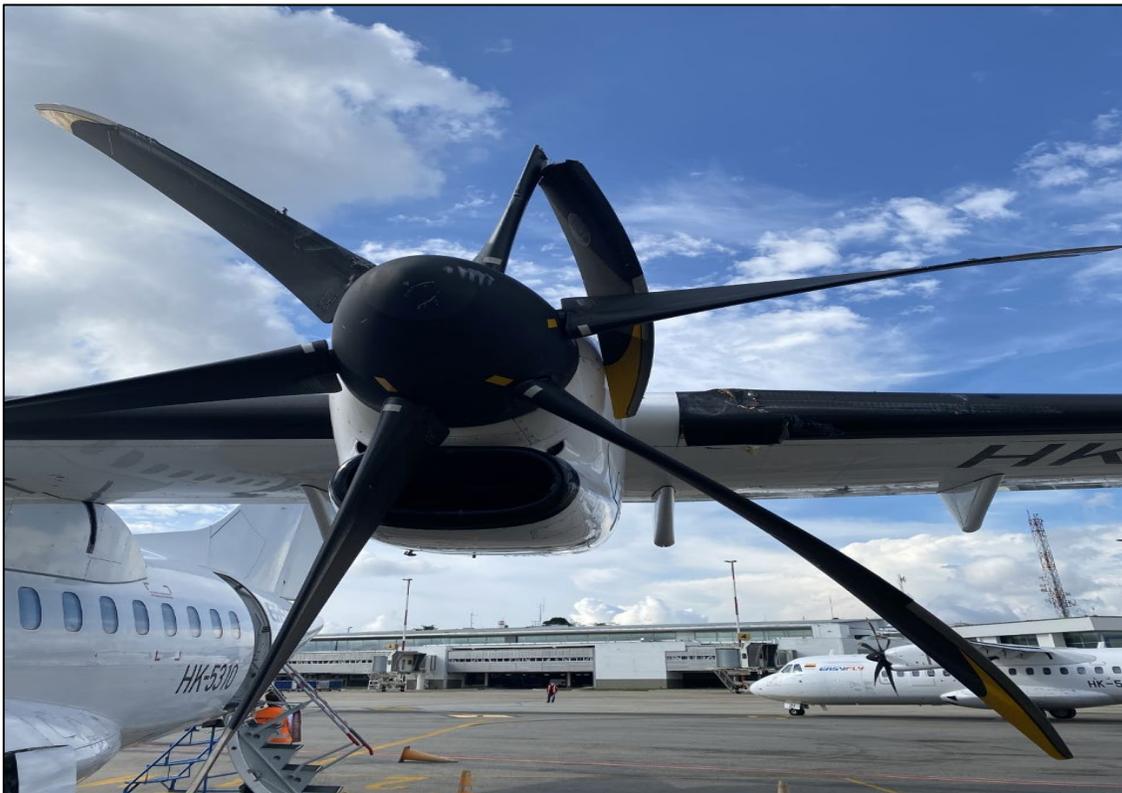
Fotografía No. 4: Daños presentados en las palas de la hélice del motor izquierdo

- Todas las partes de la aeronave y sus superficies de control se encontraron en el área del Incidente Grave.
- Las palas de la hélice izquierda se encontraron golpeadas y fracturadas.
- El plano izquierdo se encontró golpeado por la estructura del muelle.
- Se verificó la integridad y funcionamiento del sistema de controles de vuelo y no se encontraron anomalías en su operación.

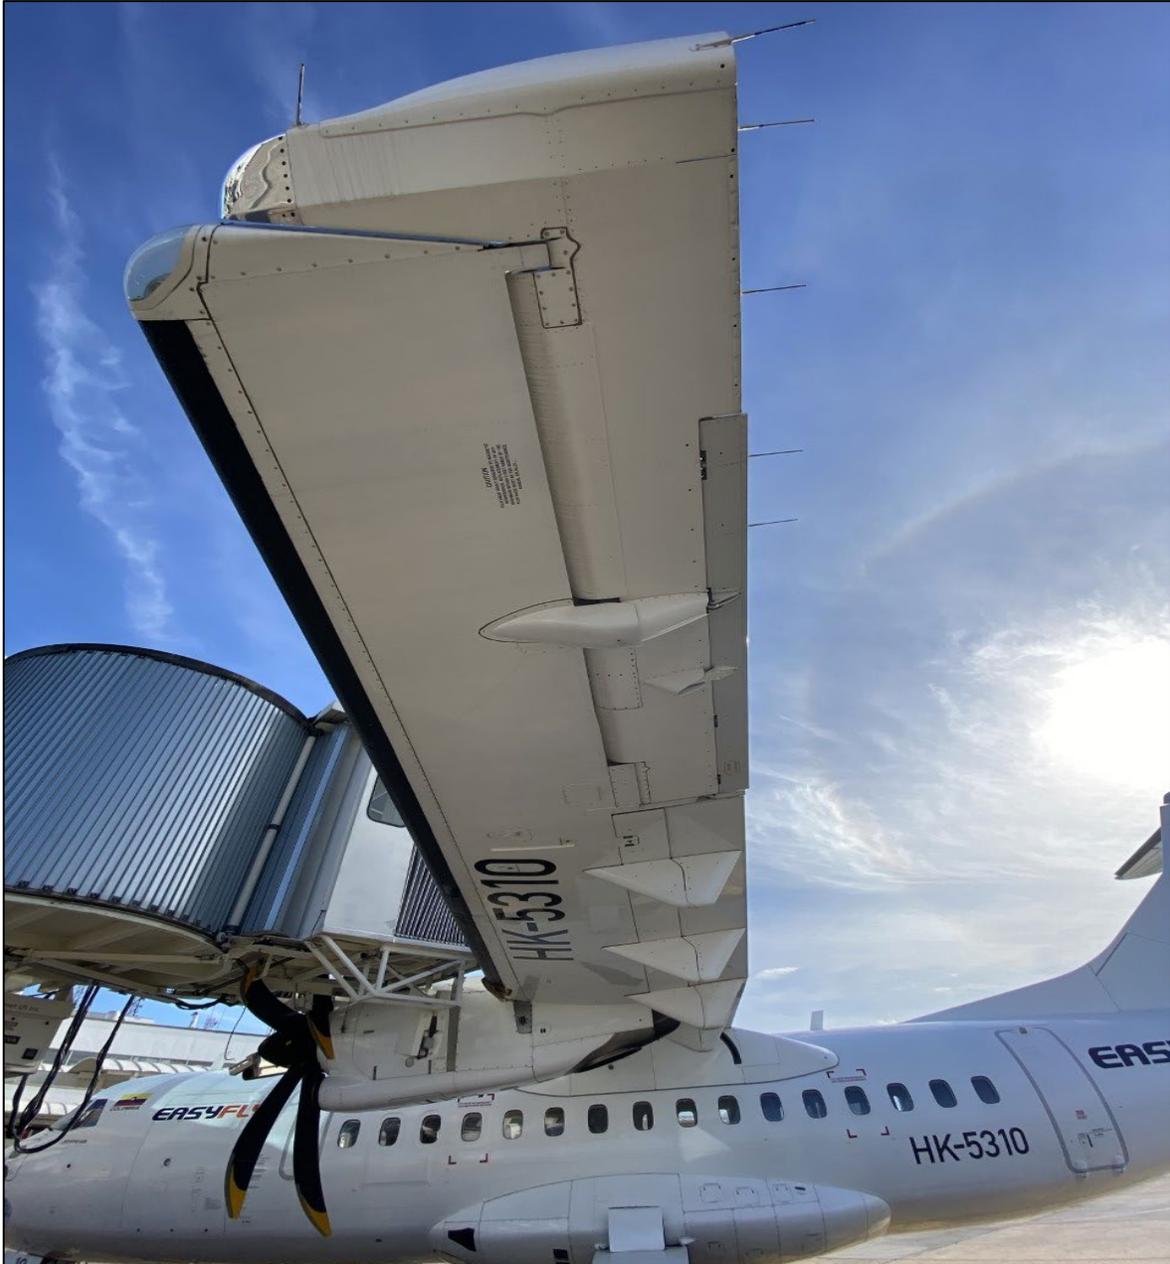
Fotografía No. 5: Detalle del impacto con la estructura del muelle.

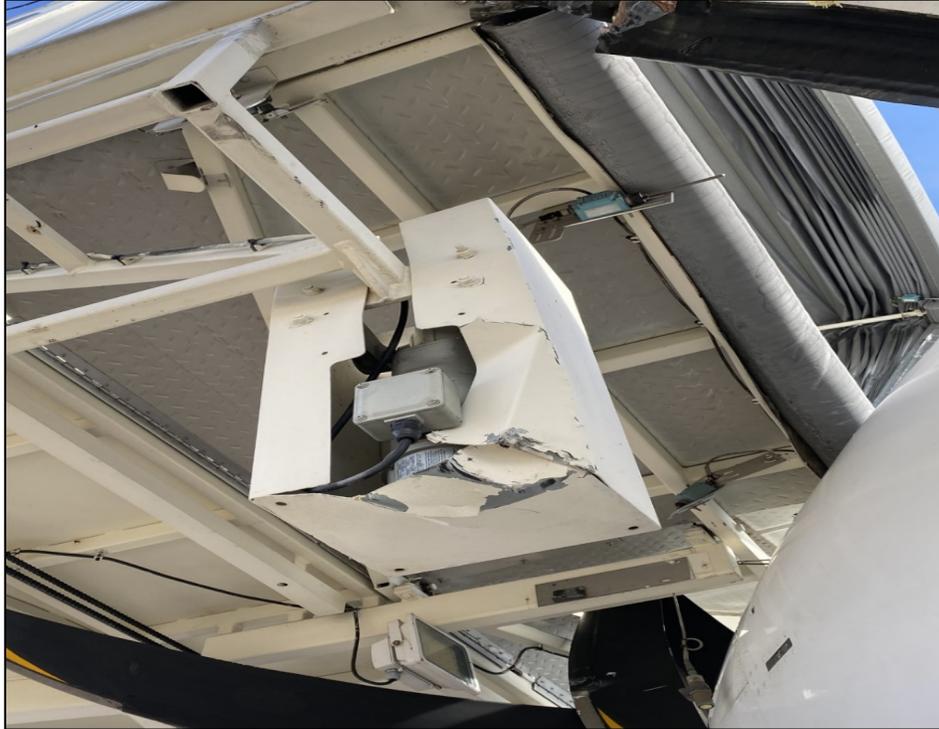
El muelle de embarque No. 5 terminó con daños en su estructura, y en el motor del sistema de movimiento.

Fotografía No. 6: Daños en el motor del muelle de llegada No. 5.
