INFORME FINAL DE INCIDENTE GRAVE

Incidente Grave ocurrido el día 26 de Agosto de 2009 a la Aeronave Piper PA 34, Matrícula N 36131 en el Aeropuerto Internacional El Dorado, Bogotá Colombia.

**Unidad Administrativa Especial
Aeronáutica Civil de Colombia**

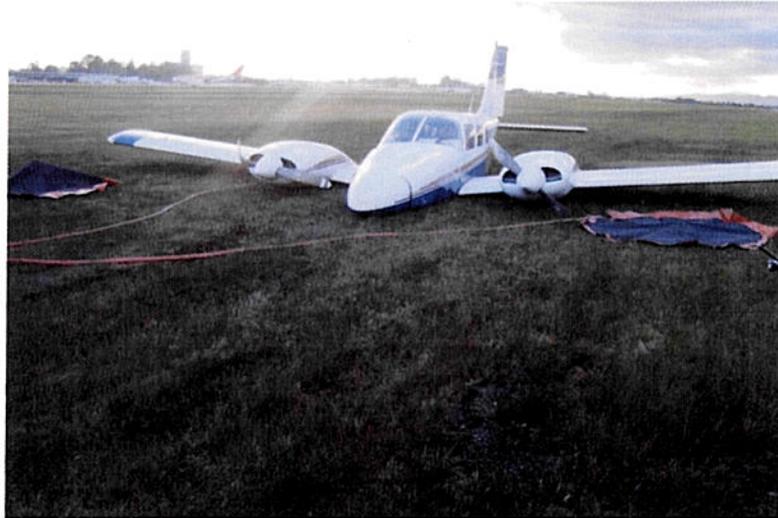
El vuelo transcurrió normal hasta el aterrizaje en el aeropuerto El Dorado donde el Piloto al mando en la última fase como es el en la fase de aterrizaje aterrizaje perdió el control del avión saliéndose de la pista hacia el lado derecho de la pista 13 L

Vista de la aeronave posterior a la salida de pista

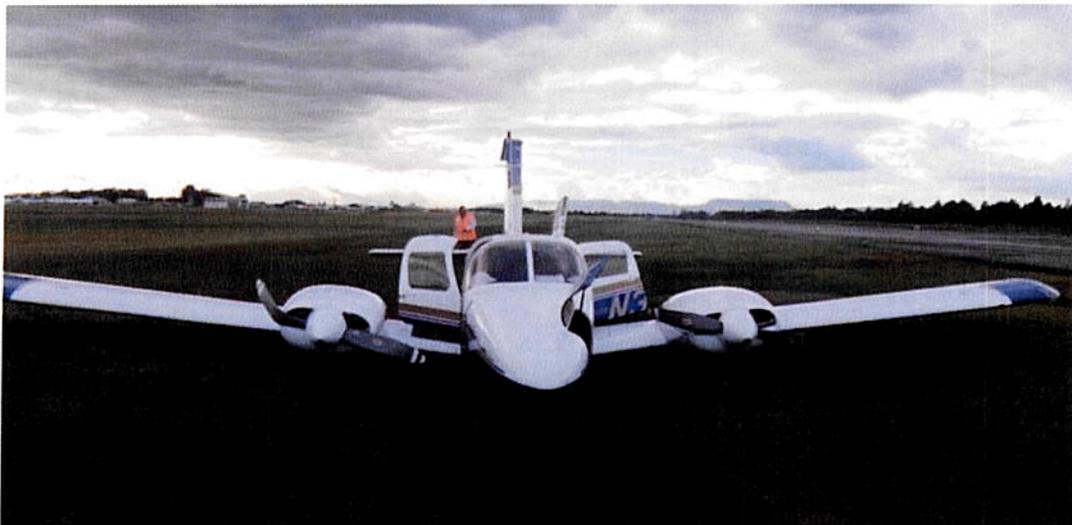
Hélices dobladas, Motores sufrieron parada Súbita, Fuselaje abollado lado derecho sección delantera.

Vista de las hélices dobladas

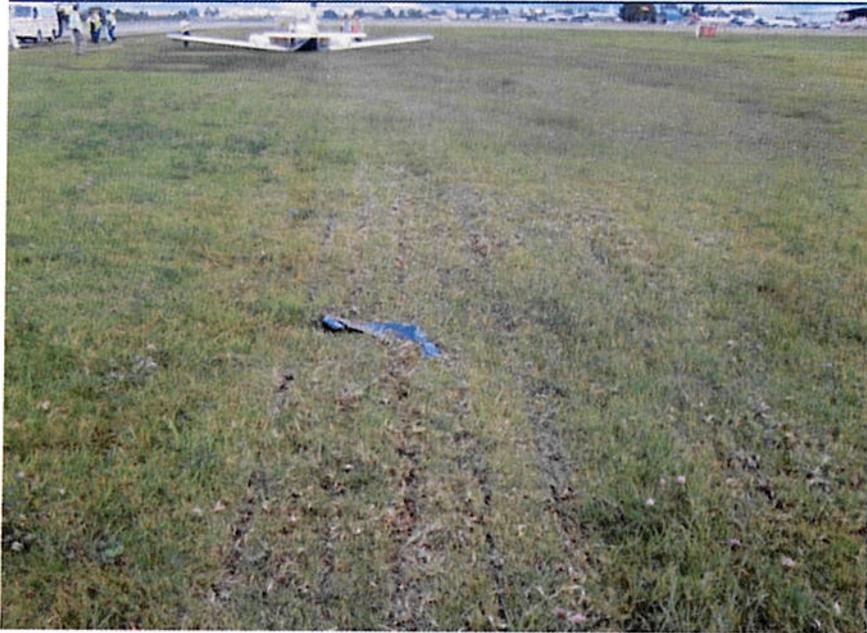
Marcas de las ruedas durante la salida de pista

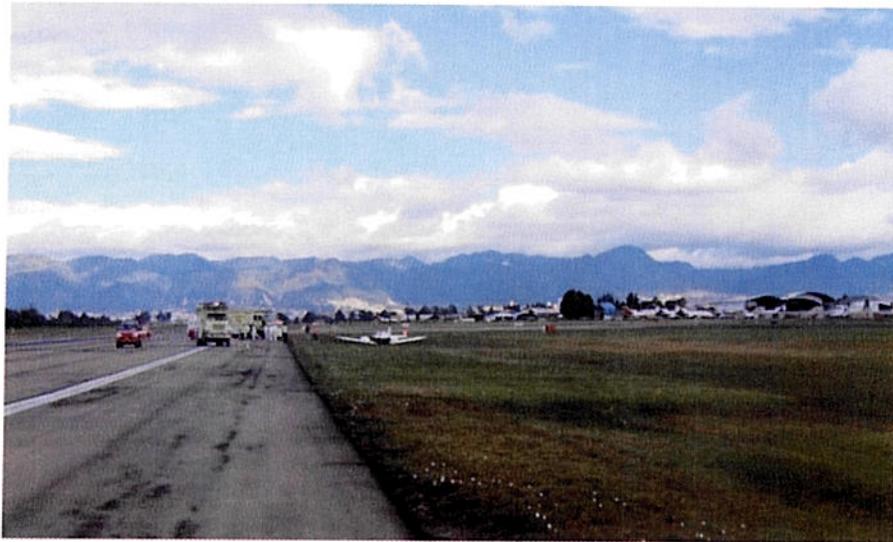
Vista desde donde se sale la aeronave de la pista

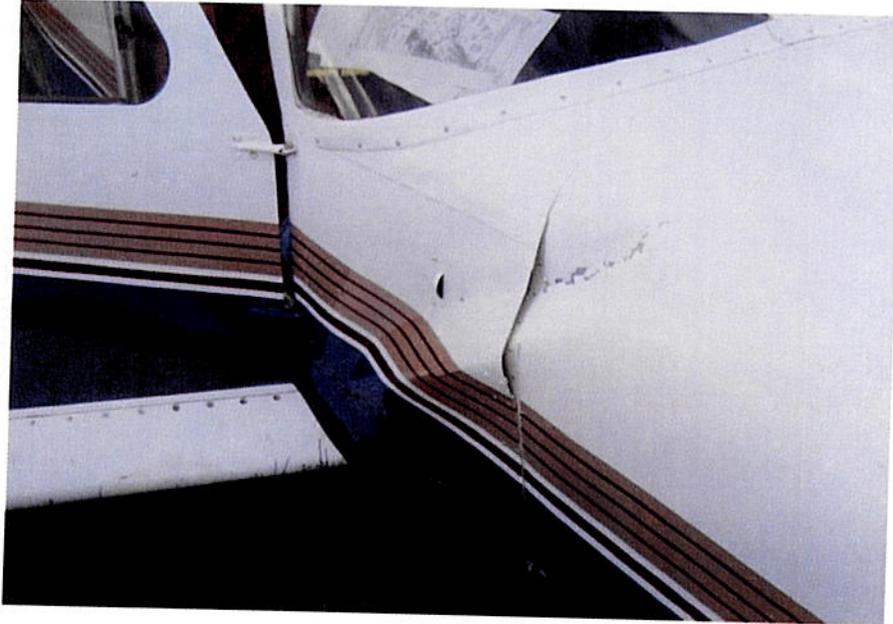
Abolladura en la aeronave
