# INFORME FINAL DE INCIDENTE GRAVE

**Incidente Grave ocurrido el día 27 de Junio de 2011  
a la aeronave PIPER 31T-1, Matrícula N51RM, en  
el Aeropuerto Internacional Rafael Núñez, de  
Cartagena - Bolívar.**

**Unidad Administrativa Especial  
Aeronáutica Civil de Colombia**

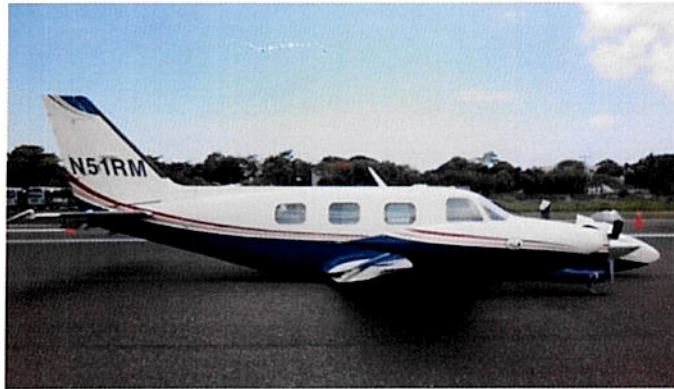
*Posición final de la aeronave en el sitio del incidente*

La aeronave se deslizó 250 metros aproximadamente deteniéndose finalmente hacia la parte derecha del eje de la pista.

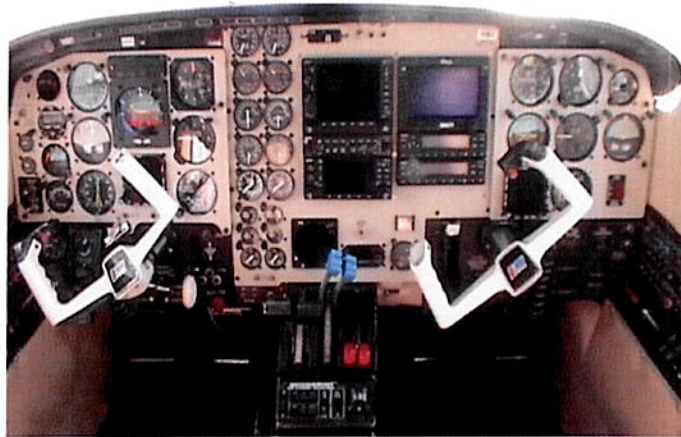
*Instrumentos y estado final de la cabina de mando*

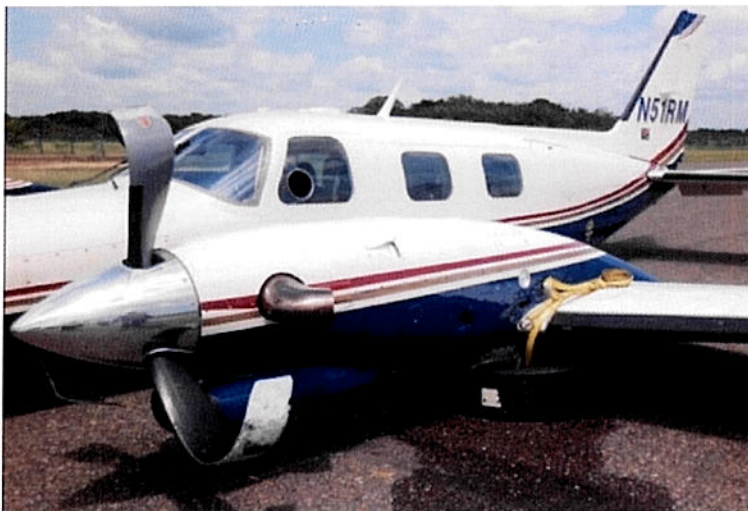
- Doblamiento de las palas de las dos hélices de los dos motores.

- Abrasión central del fuselaje.

*Doblamiento palas hélices*

Después de efectuar el contacto sobre la superficie de la pista sin trenes extendidos, la aeronave se desliza sobre la superficie produciendo la abrasión de la parte baja del fuselaje y la parada súbita de ambos motores.

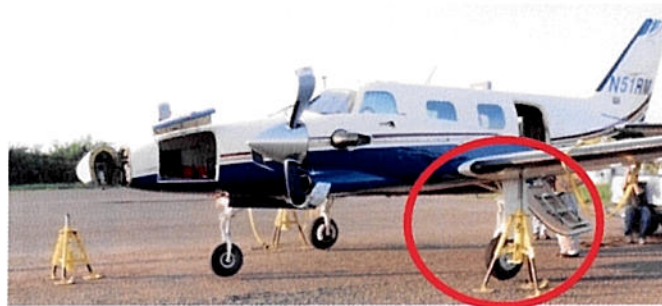
De acuerdo a las evidencias encontradas se efectuó una inspección post incidente por parte de un investigador del Grupo de Investigación de Accidentes de la Aeronáutica Civil de Colombia, colocando el avión en gatos, comprobando que los trenes de aterrizaje se encontraban retraídos.

Se procedió a extender el mecanismo en forma manual comprobando que el mismo sistema funcionó adecuadamente sin presentar anomalías de funcionamiento. La inspección de funcionamiento se realizó en presencia del piloto. De la misma forma, no se evidenció ningún daño adjunto en el sistema hidráulico.

*Aeronave Sostenida en Gatos*

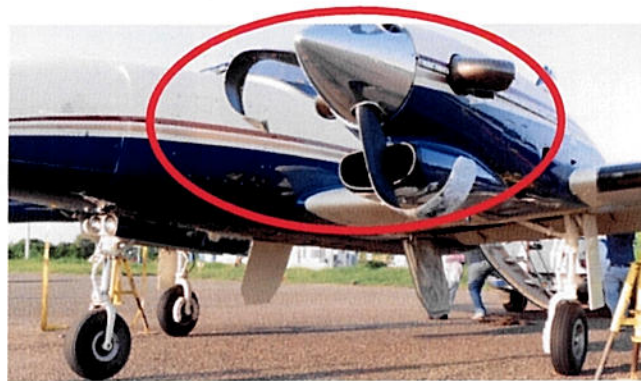
*Doblamiento de palas de las hélices*
