INFORME FINAL DE INCIDENTE GRAVE

Incidente Grave ocurrido el día 31 de Mayo del 2013 entre la aeronave ATR42, vuelo NSE8663 y la aeronave Jetstream 41, vuelo EFY9066 en la aerovía B689 durante un Airprox con riesgo de colisión.

**Unidad Administrativa Especial
Aeronáutica Civil de Colombia**

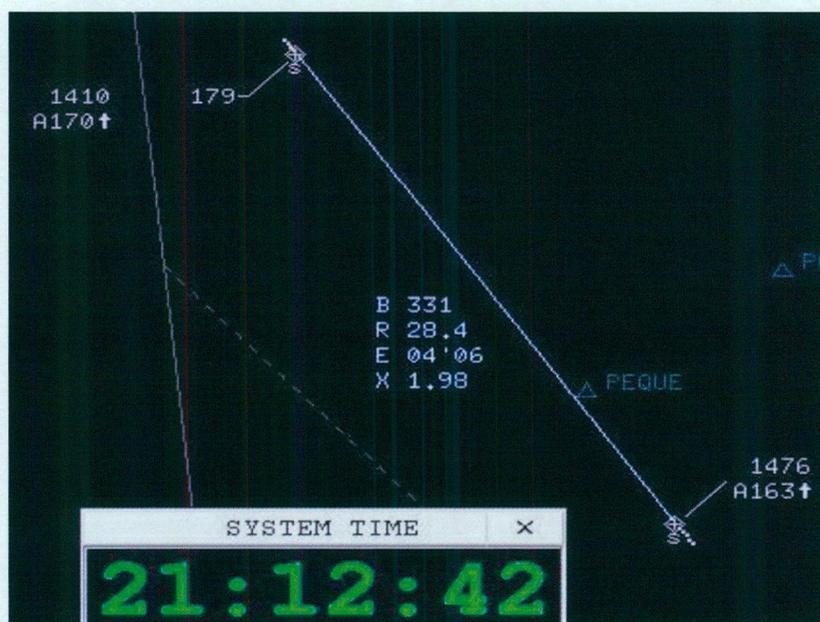
Cuando el controlador autorizó al NSE8663 (código 1410), ascender a FL190 el EFY9066 (código 1476), que volaba con rumbo contrario, estaba a través de 16.300 en ascenso para 17.000pies

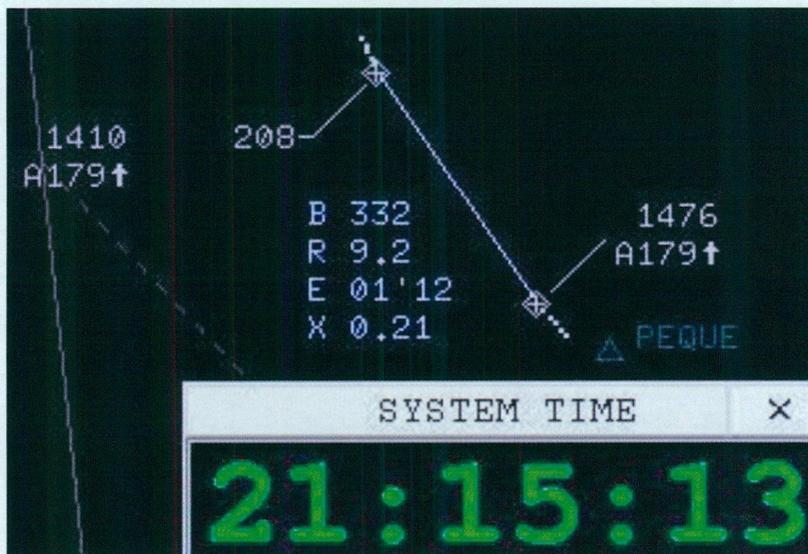
Aeronaves convergiendo en el mismo nivel

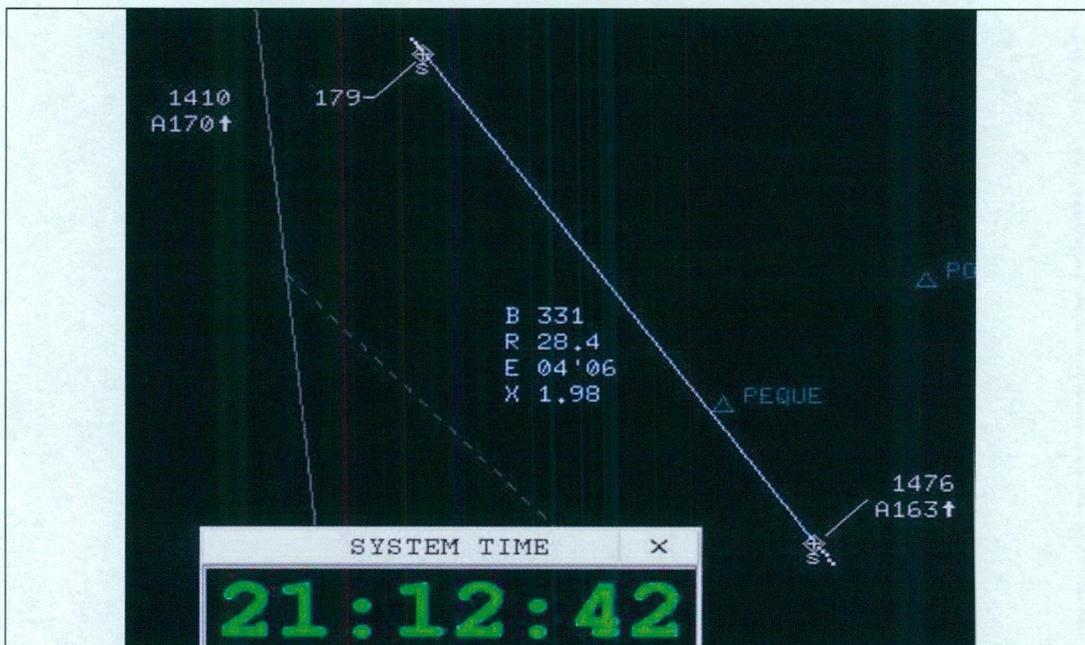
Cuando el controlador autorizó al NSE8663, en código 1410, ascender a FL190 el EFY9066, en código 1476, que volaba con rumbo contrario, todavía estaba a través de 16.300 en ascenso para 17.000 pies.

Se clasifica este incidente Airprox con riesgo de colisión y su causa error operacional del controlador por autorizar al NSE8663 subir a FL190 sin tener en cuenta que iba a cruzar la altitud de crucero del EFY9066, que era 17.000 y que además volaba en sentido contrario. Aunque el NSE8663 informó a último momento que tenía formación de hielo, condición que impedía mayor velocidad vertical, el controlador en ningún momento indagó por el régimen de velocidad vertical que la aeronave tenía o podía mantener, no evaluó el riesgo y se limitó a dar información de tránsito cuando lo correcto era expedir instrucciones que solucionaran el conflicto. Aunque el servicio que se suministraba era radar, el controlador no hizo uso de la visualización radar con el fin de separar las aeronaves, evitar el potencial conflicto y permitir el ascenso ininterrumpido del NSE8663 al nivel requerido.

A la **Aeronáutica Civil de Colombia**, Dirección de Servicios a la Navegación, para que en coordinación con el Centro de Estudios Aeronáuticos capacite al controlador específicamente sobre los siguientes temas, contenidos en el Manual guía de servicios de vigilancia ATS (GSAN 1.3-3 12):

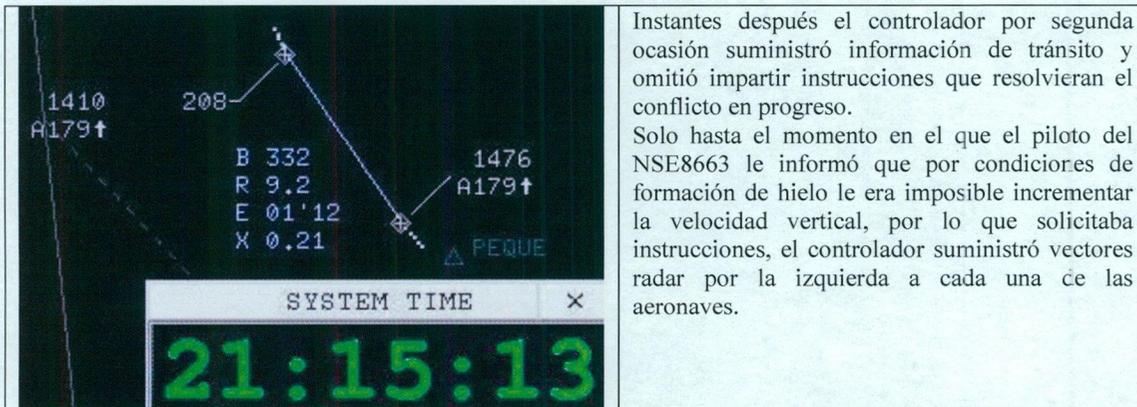
Segundos después, y debido a lo tardío de las instrucciones, solo el NSE8663 notificó que estaba efectuando maniobra evasiva.
