INFORME PRELIMINAR

INCIDENTE GRAVE

Golpe contra hormiguero en aterrizaje

Piper PA28-235

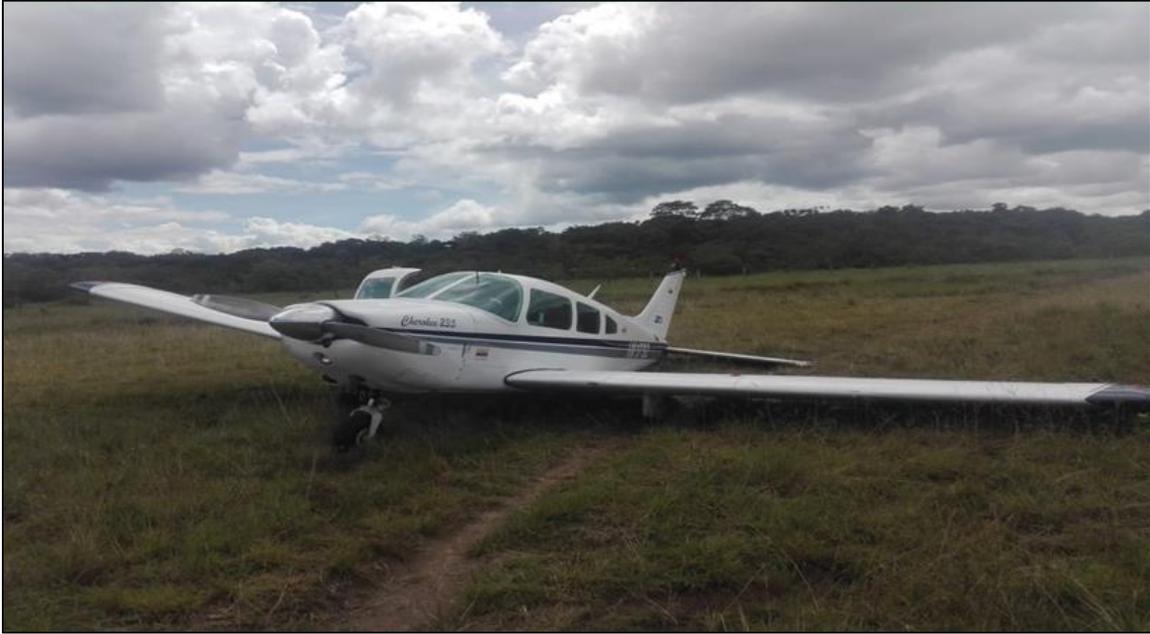
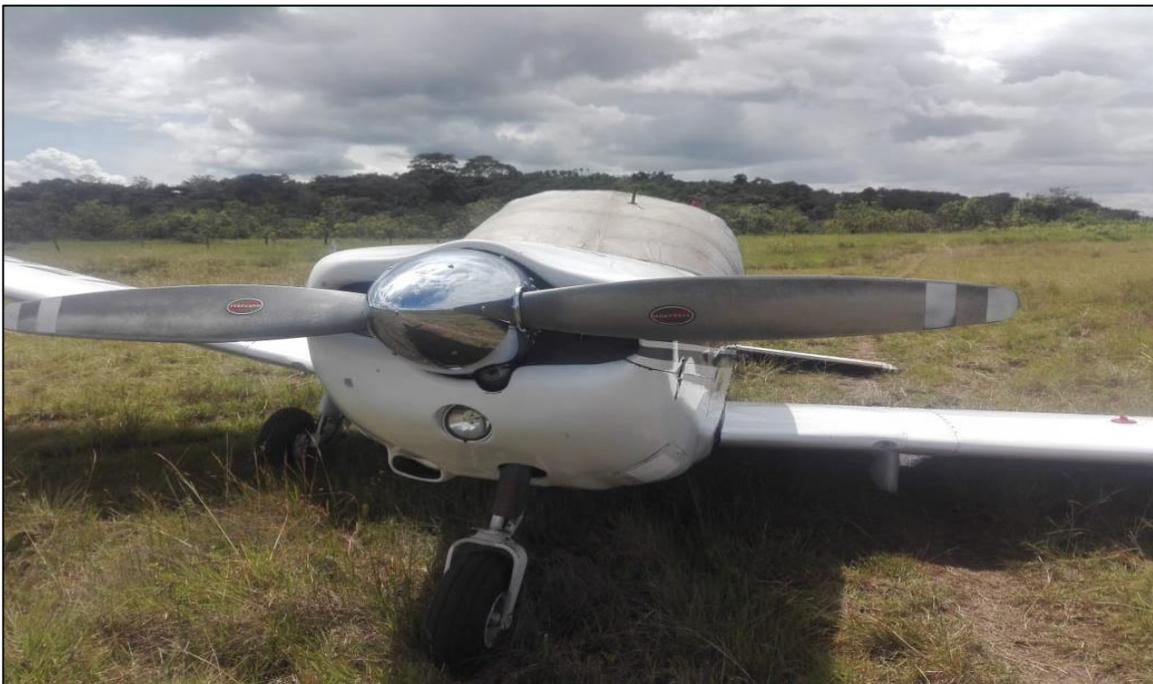
Fotografías No.1 y 2: Posición final y estado de la aeronave HK1792.

Como resultado de las cargas recibidas por el tren de aterrizaje principal izquierdo, se produjo la ruptura de los pernos fusibles de la tijera y la salida del émbolo del amortiguador, por lo cual la aeronave quedó soportada sobre el cuerpo del amortiguador de ese tren.

No se presentó excursión de pista; tampoco daños estructurales, ni golpes o deformación en las palas de la hélice, como tampoco fisuras o grietas en planos ni fuselaje.
