INFORME PRELIMINAR

COL-21-41-GIA

**Aterrizaje forzoso por
pérdida de potencia**

Matrícula HK1833

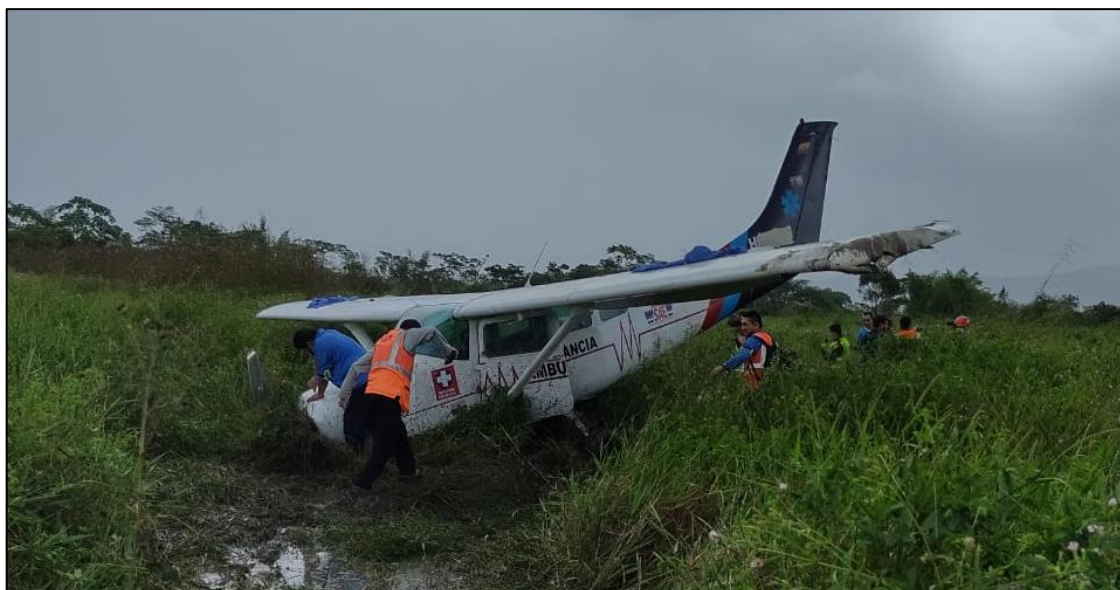
La aeronave fue aterrizada de manera controlada, en campo fangoso que desaceleró la aeronave ocasionándose daños importantes en el tren de nariz, en el cargo pod, en el plano izquierdo y en el I motor, que presentó parada súbita.

Fotografía No. 1 – Posición final aeronave HK1833

La aeronave yacía en posición normal, con evidente desprendimiento del tren de nariz y parada súbita del motor, deformación de las palas de la hélice y abolladura del plano izquierdo cerca a la punta.
