INFORME PRELIMINAR

COL-23-11-DIACC

FALLA DEL TREN PRINCIPAL IZQUIERDO EN EL ATERRIZAJE

Matrícula HK4837

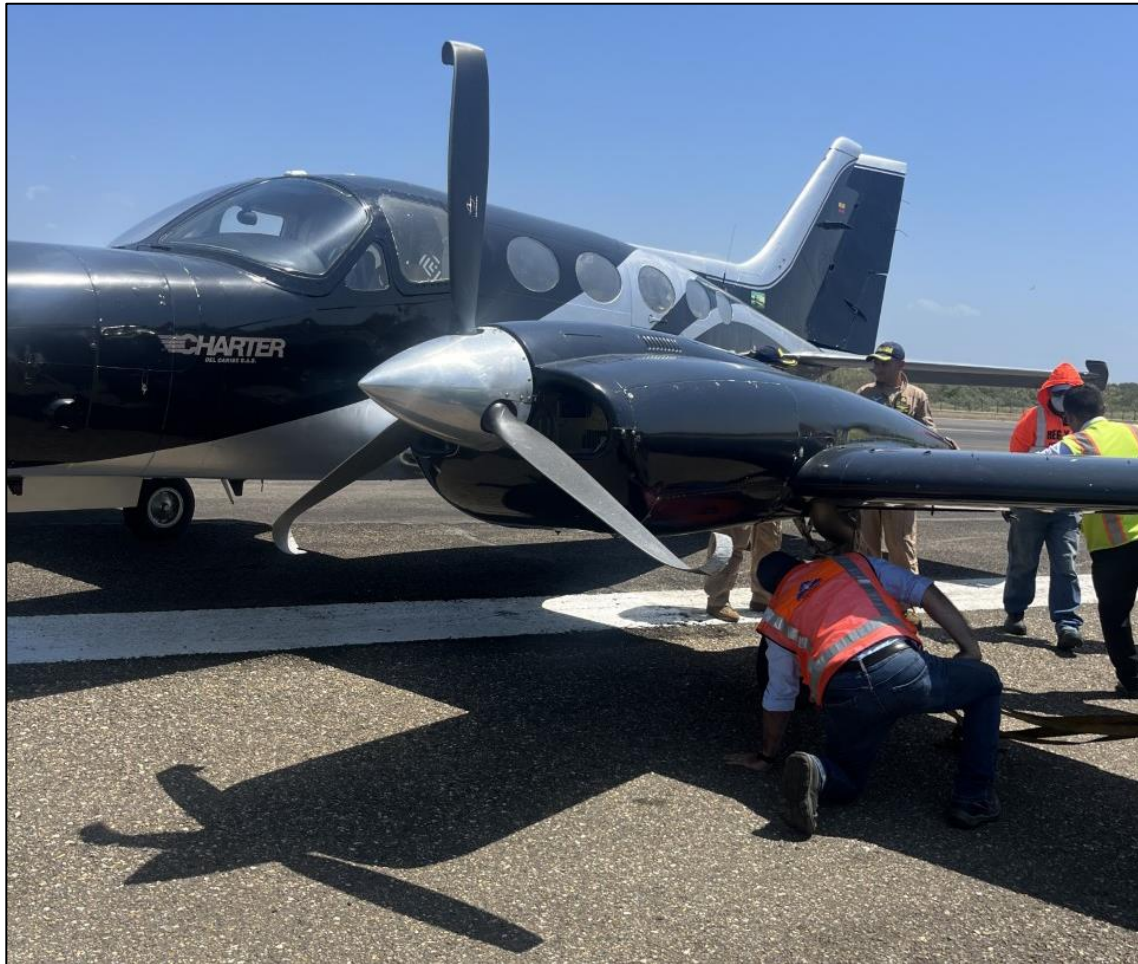
Al llegar al área de control del aeropuerto de Cartagena (SKCG) a las 10:20 HL, la aeronave fue autorizada para aterrizar por la cabecera 01; el Piloto continuó con la aproximación y aterrizó a las 10:25 HL sin novedad; en la carrera de desaceleración el tren izquierdo se recogió, causando la caída del plano izquierdo del avión sobre la pista. La aeronave se deslizó aproximadamente 260 m, hasta que se detuvo entre la pista y zona de seguridad izquierda. El Piloto notificó la situación al ATC que activó el Plan de Acción de Emergencia. El SEI del aeródromo se acercó de inmediato a la aeronave y asistió la evacuación de los ocupantes.

Fotografía No. 1 - Condición de la aeronave HK4837, una vez que se extendió el tren de aterrizaje principal izquierdo para su retiro de la pista.

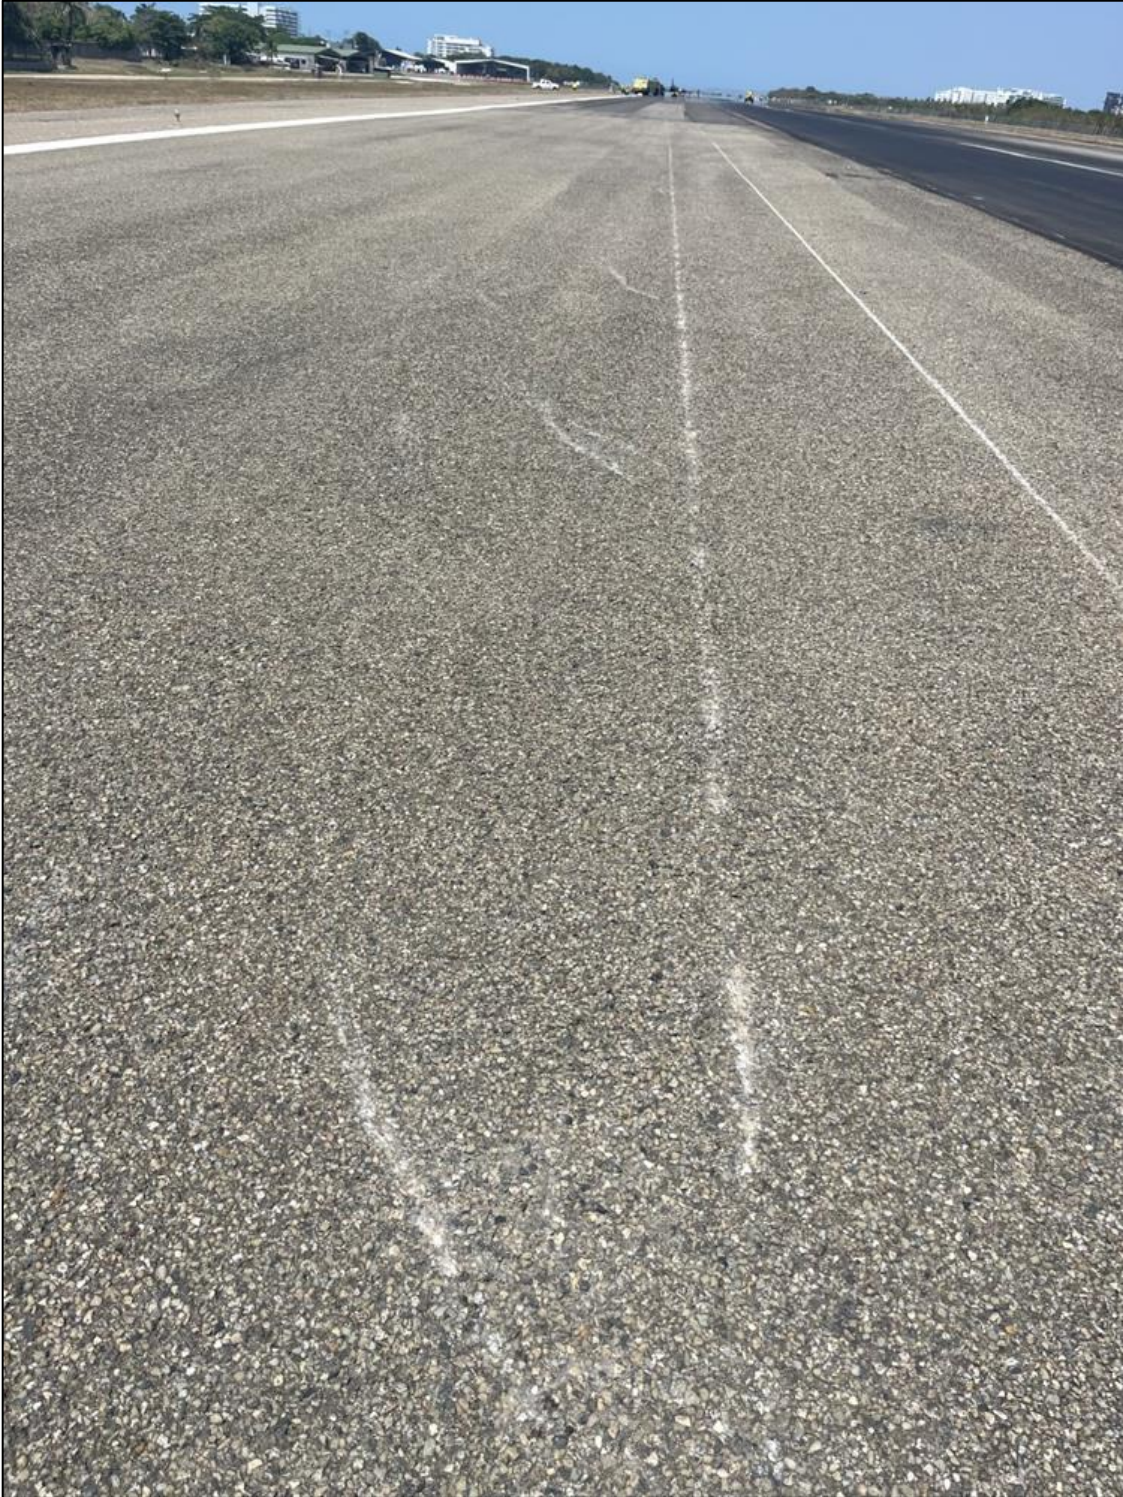
Dentro de la investigación inicial se evidenciaron las marcas del deslizamiento y el impacto de las palas con la pista.

Fotografía No. 2 – Marcas de impactos de la hélice del motor izquierdo contra en la pista.

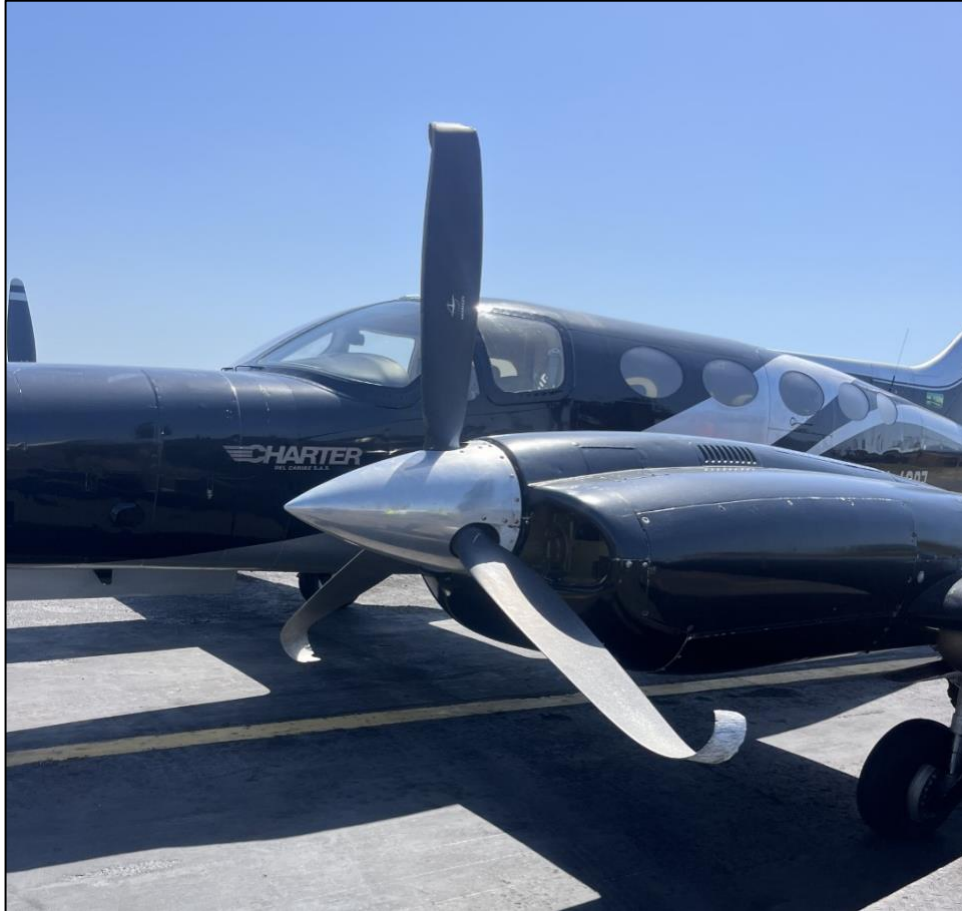
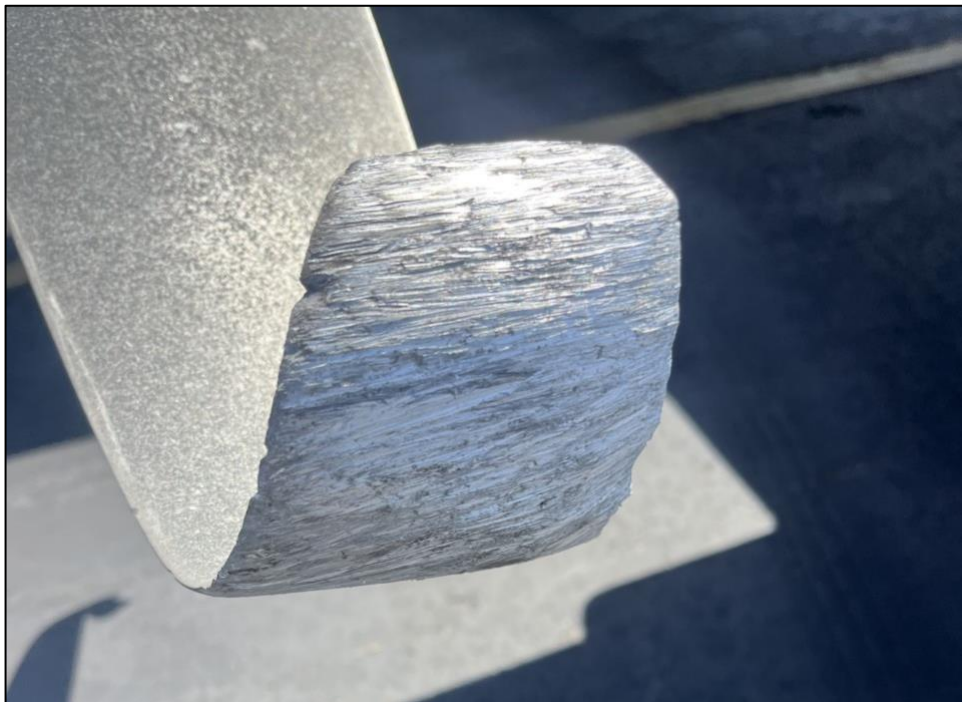
La inspección de la aeronave reveló daños en las palas de la hélice del motor izquierdo. Daños en la estructura de la aeronave costado izquierdo por la retracción del tren.

Fotografías No. 3 y 4 - Condición de las palas del motor izquierdo.

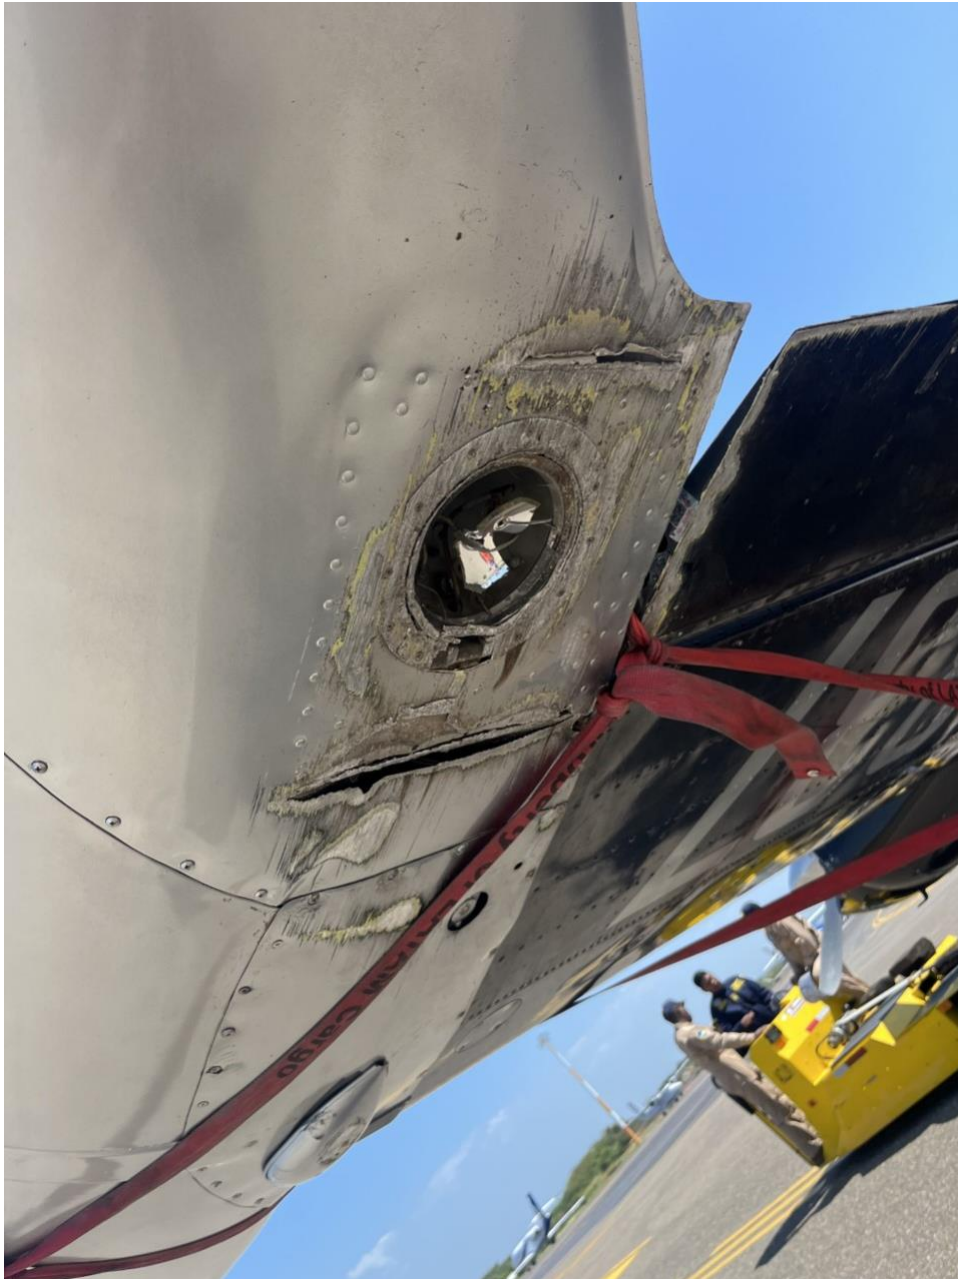
Fotografía No. 5 - Daños en el fuselaje inferior de la aeronave HK4837.

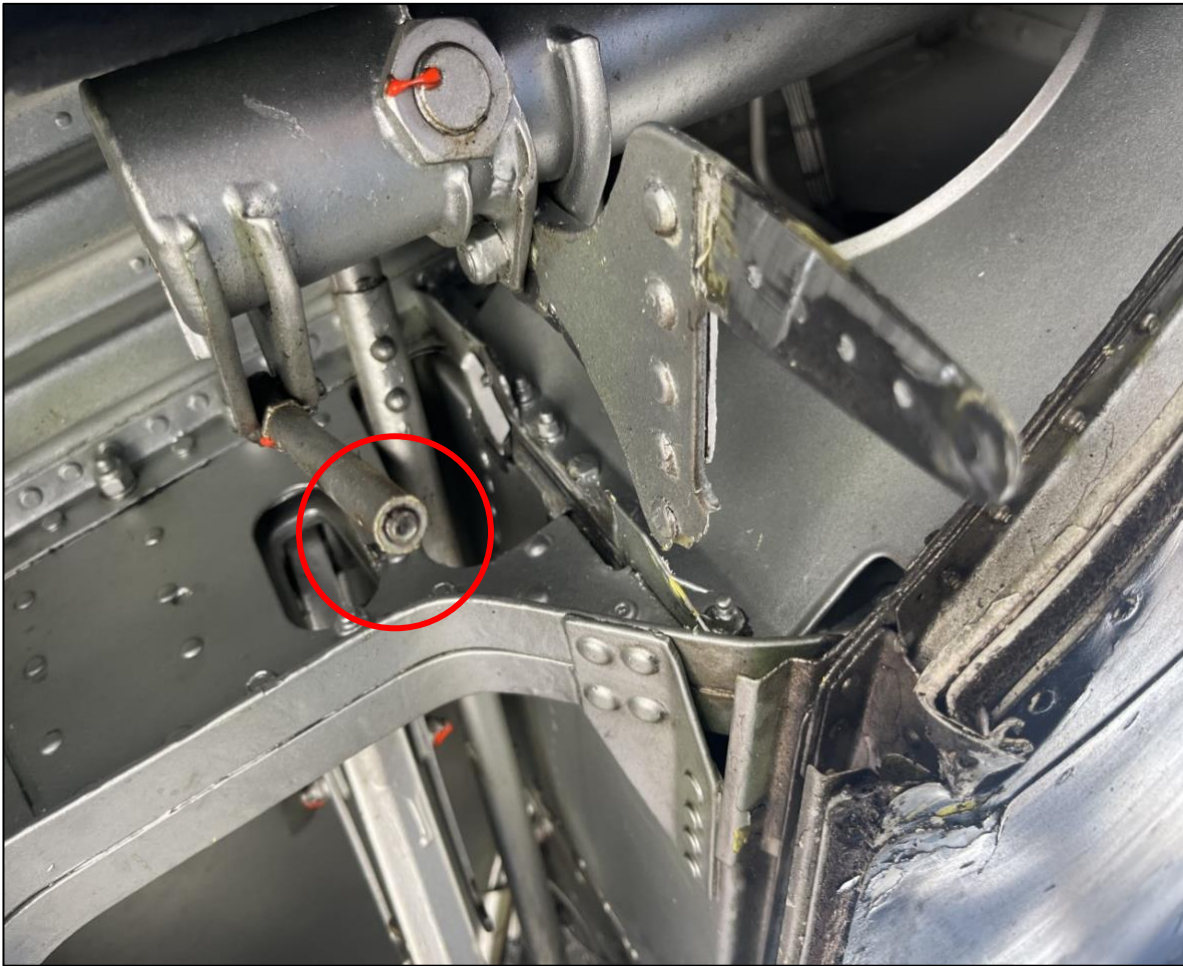
Con el fin de identificar la condición de funcionamiento anormal del tren izquierdo se realizó una inspección a varios de sus componentes, encontrando la fractura del brazo actuador del tren a la altura de la tuerca guía.

Fotografía No. 6 - Fractura del brazo actuador del tren izquierdo.
