# INFORME PRELIMINAR

# INCIDENTE GRAVE

## COL-23-20-DIACC

Cessna 172N

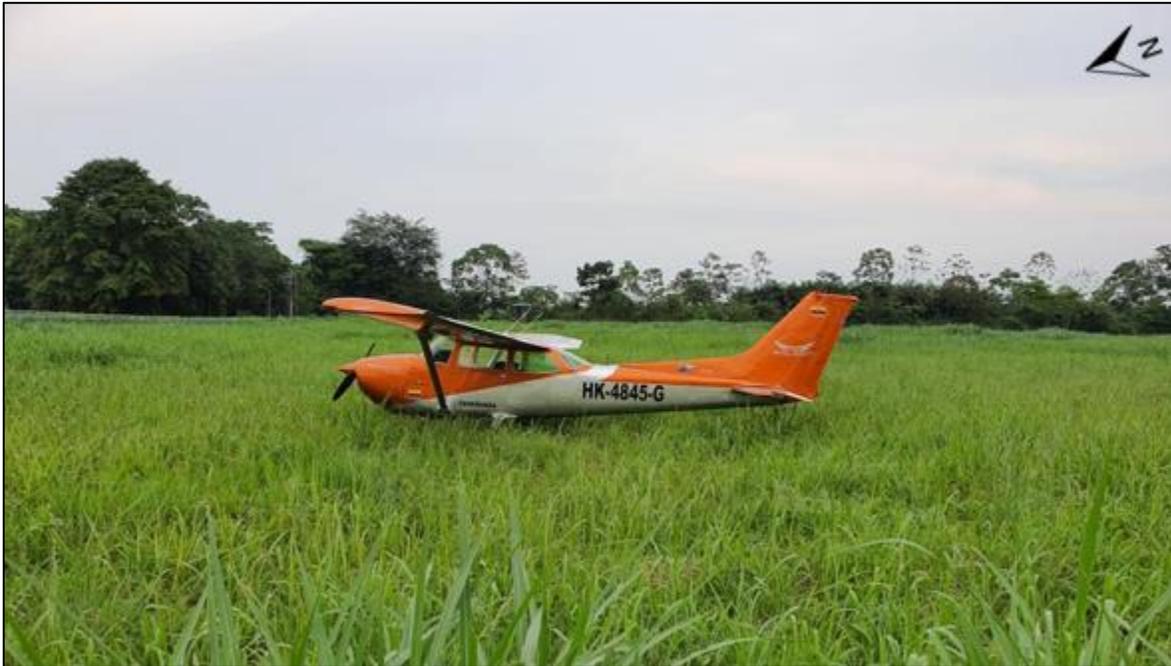
La aeronave tuvo contacto con la pista 05/23 en el último tercio, a 110 metros del umbral 23; pese a la desaceleración, en vista de la distancia marginal para detenerse, se produjo una excursión de pista frontal, hacia la zona de seguridad de la cabecera 23, en donde finalmente se detuvo la aeronave.

El Incidente Grave ocurrió con luz de día y en condiciones meteorológicas VMC. No se evidenciaron daños externos en la aeronave.

**Fotografía No. 1 - Posición final de la aeronave HK4845-G.**

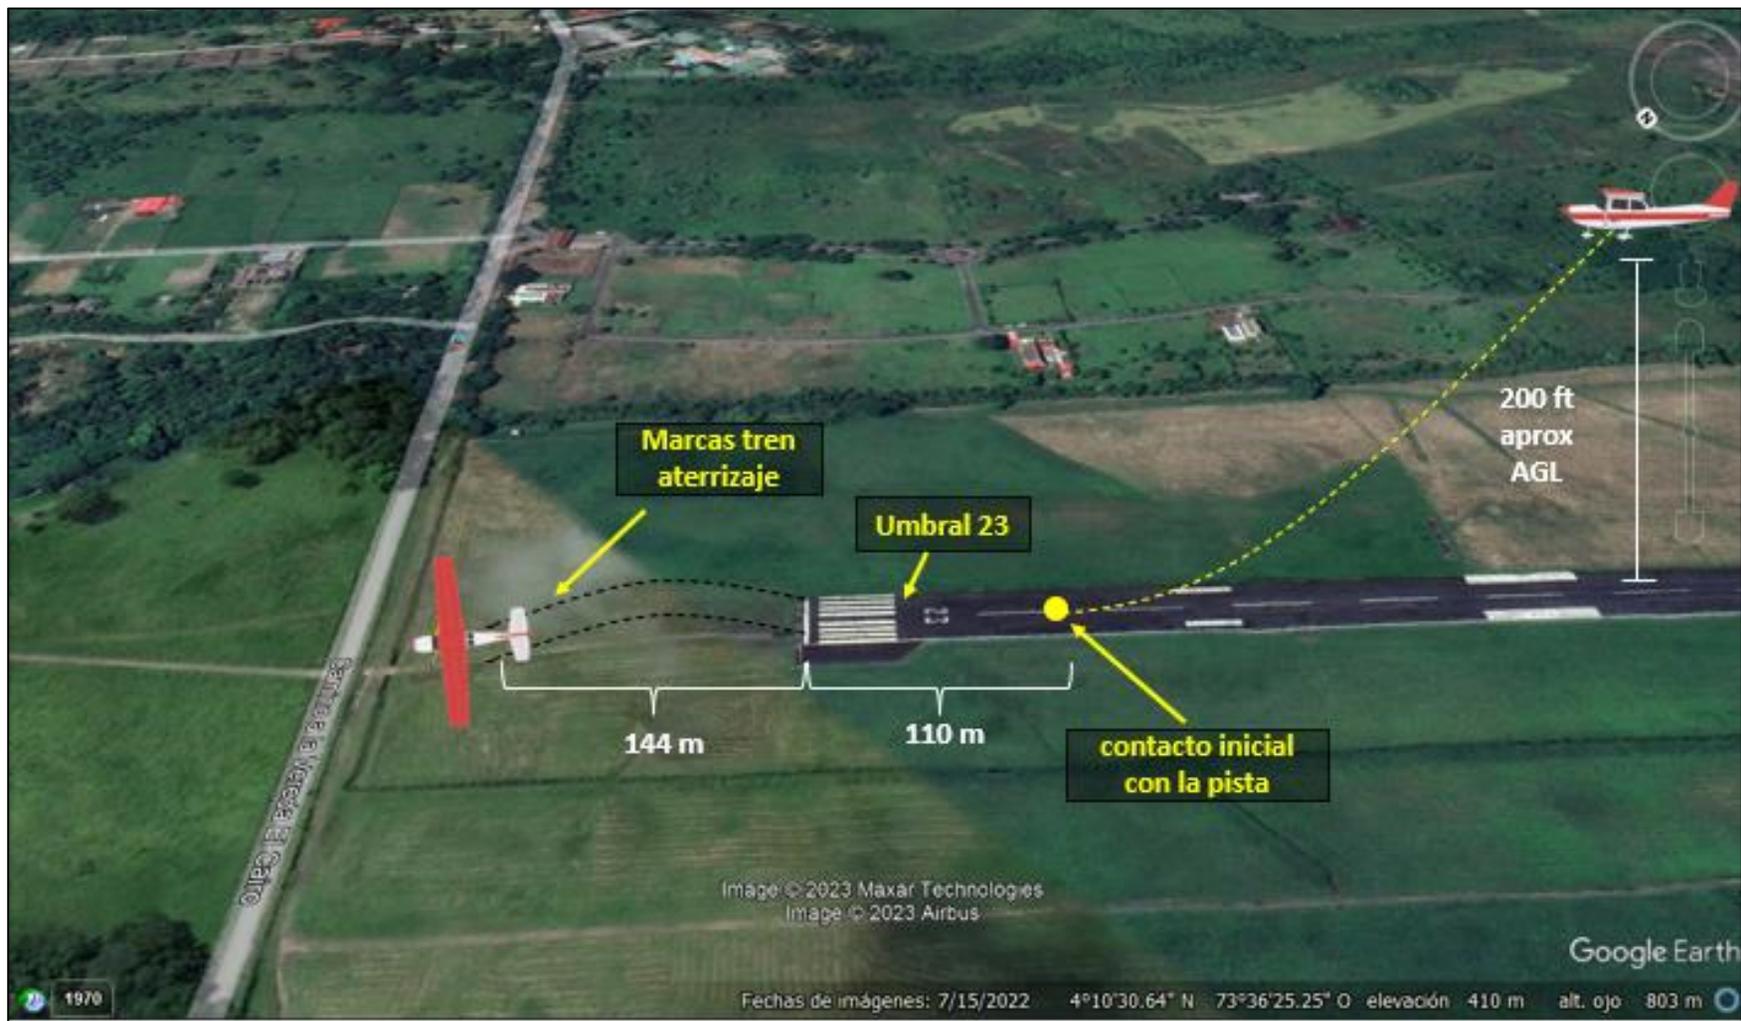
**Imagen No. 1 - Croquis de la trayectoria del HK4845-G**

La aeronave quedó ubicada en la zona de seguridad a 144 m después del borde final del umbral de la pista 23, en coordenadas N 4° 10' 37" W 73° 36' 24", del aeródromo Vanguardia (OACI: SKVV), a una elevación de 410 m ASL y con rumbo final de la aeronave 035°.

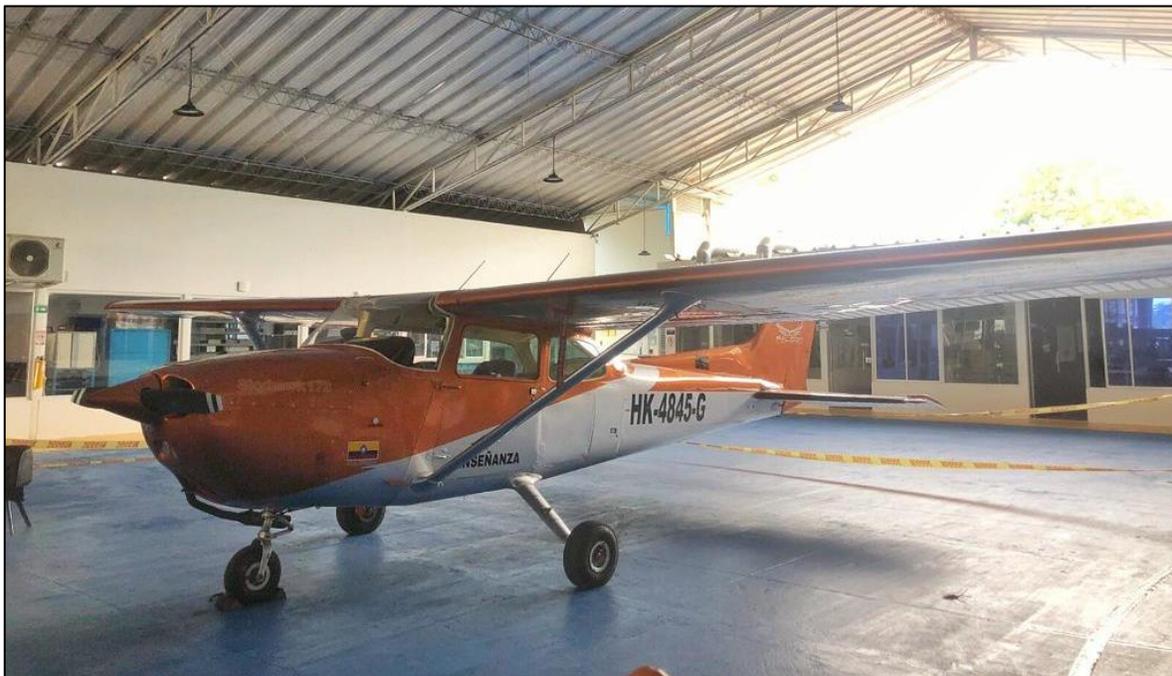
Durante la inspección de campo se evidenció que la aeronave no sufrió daños en su estructura, motor ni hélice.

Sin embargo, teniendo en cuenta las condiciones irregulares del terreno de la zona de seguridad, era posible que los soportes de los trenes de aterrizaje, soportes de planos y balineras de las ruedas pudieran tener daños ocultos no detectados en una inspección visual nivel 1, razón por la cual se le ordenó al Centro de Instrucción que efectuara una inspección especial para descartar estas afectaciones.

*Fotografía No. 2 - Estado final de la aeronave HK4845G.*
