# INFORME PRELIMINAR

# INCIDENTE GRAVE

## COL-23-12-DIACC

Piper 34-200T

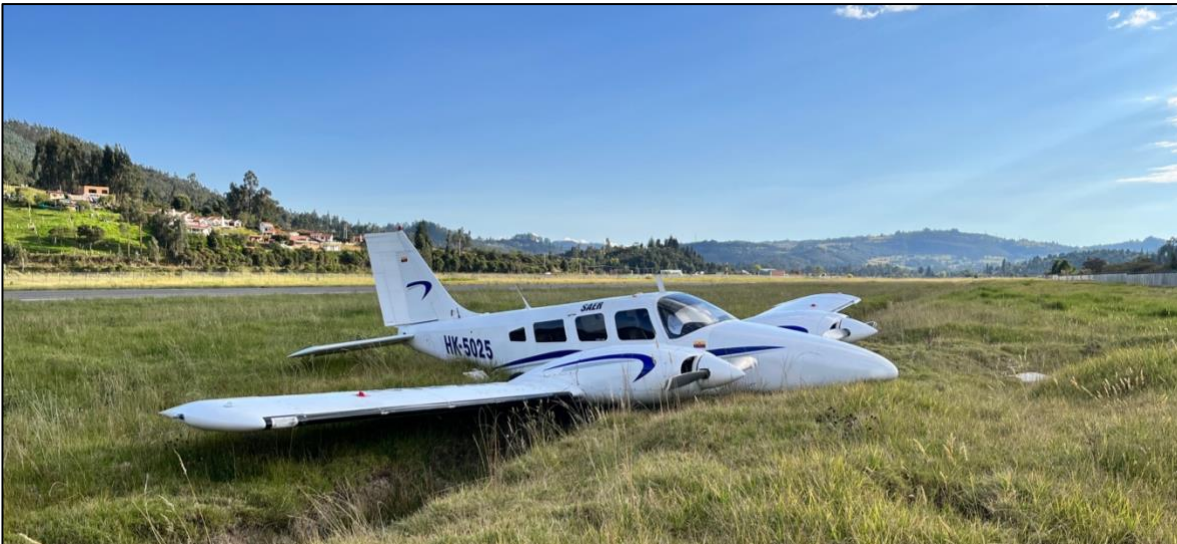
No se presentó incendio. La aeronave sufrió daños sustanciales en los trenes de aterrizaje. El Incidente Grave sucedió a las 11:49HL, en luz de día y bajo condiciones meteorológicas VMC.

Fotografía No. 1 – Estado final aeronave HK5025.

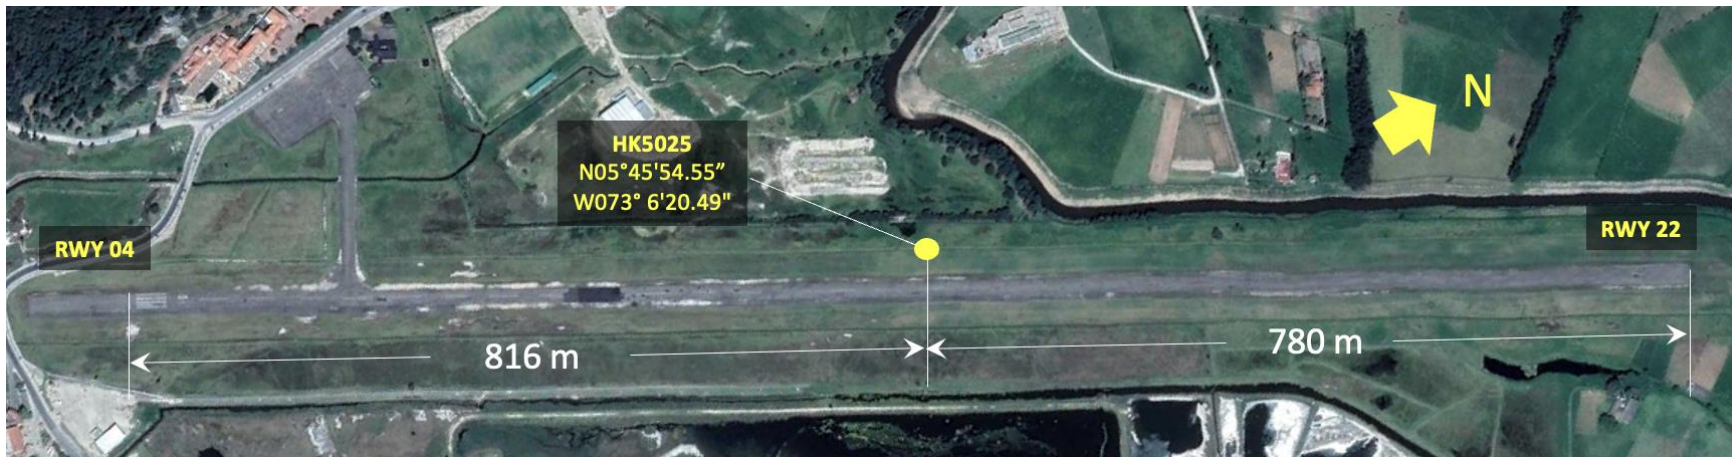
La aeronave quedó ubicada en la franja de la zona de seguridad de la pista del aeródromo, a 816m del umbral de la pista 04.

Los trenes principales de la aeronave se encontraban encastrados en la zanja de drenaje que corre paralela a la pista, quedando con rumbo final de 320 grados, en coordenadas N05 45 54.6 W073 06 20.5, a una elevación de 8,175 pies.

Imagen No. 1 – Posición final de la aeronave HK5025 sobre la zona de seguridad izquierda, sentido 04 – 22.

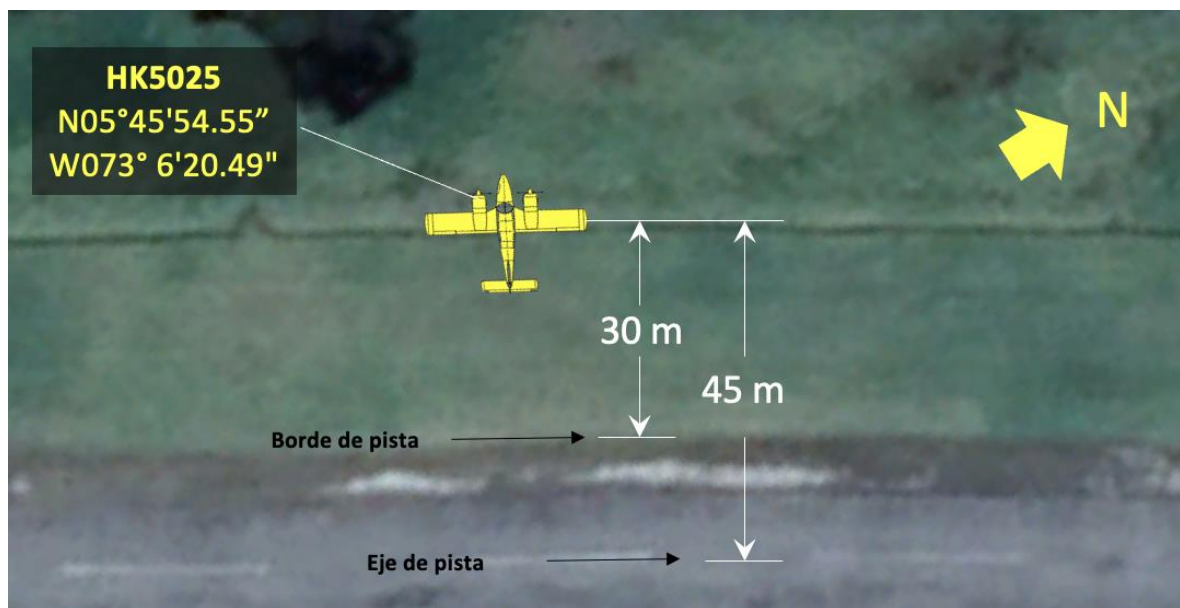
La aeronave distaba a 30m del borde de pista y 45m del eje de pista.

Imagen No. 2 – Ubicación de la aeronave con respecto al borde y al eje de pista.

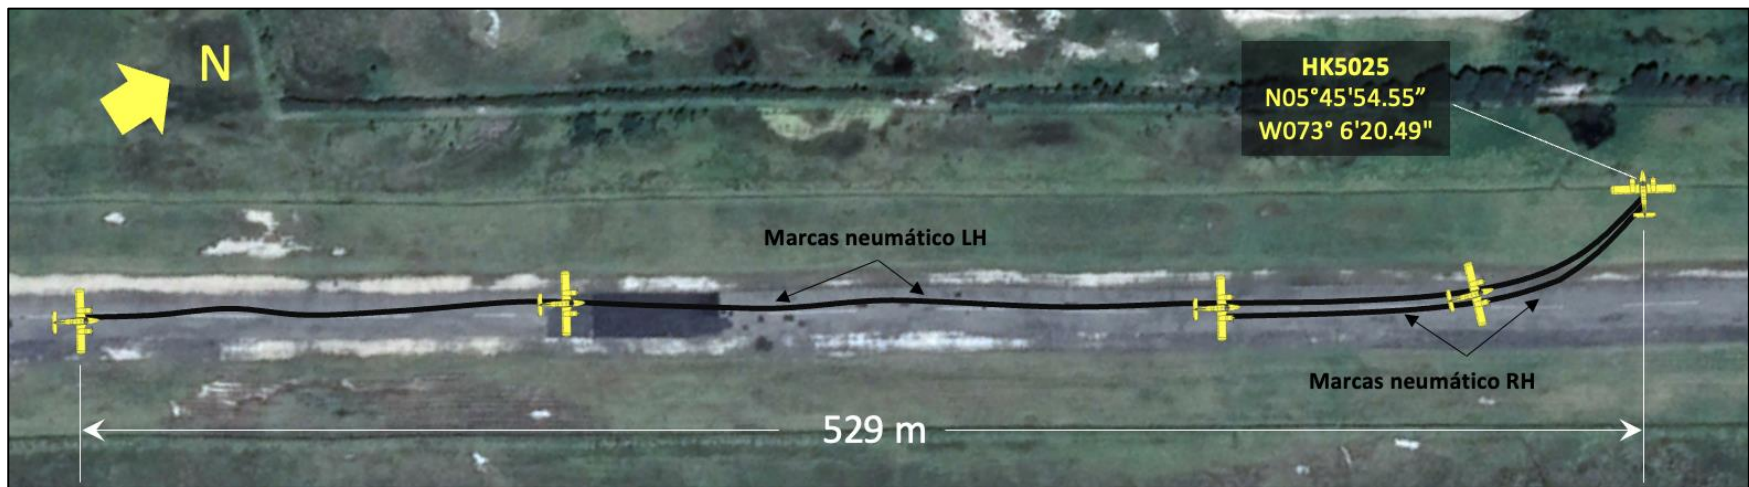
En inspección se evidenciaron marcas de neumático a lo largo de la pista. Se identificó la primera marca de neumático, la cual pertenecía a la rueda del tren principal izquierdo, a 529 m de la posición final de la aeronave y a 288 m del umbral de la cabecera 04.

Adicionalmente, a 141m de la posición final se evidenciaron marcas lineales de neumático sobre la pista que pertenecían a la rueda del tren principal derecho.

Imagen No. 3 – Marcas de neumático de la aeronave HK5025.

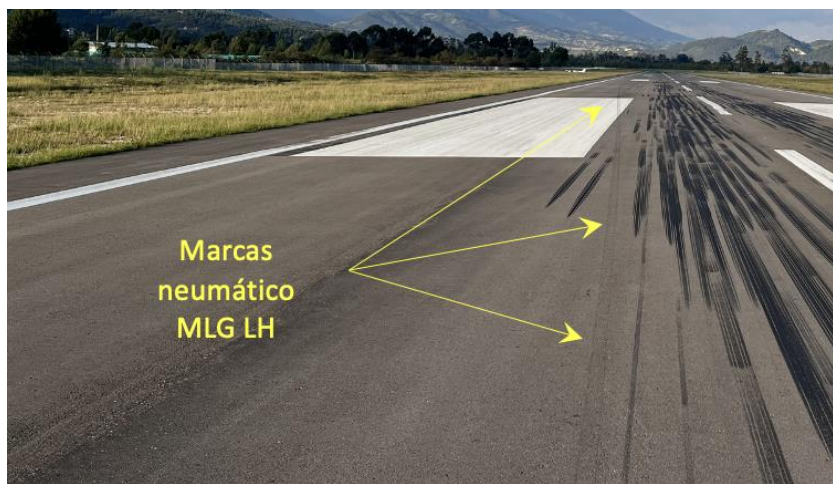
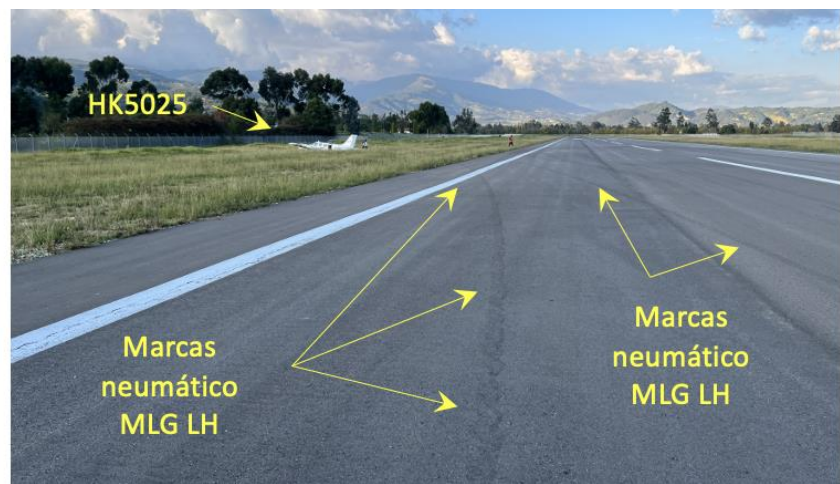
Imagen No. 4 – Marcas de neumático en la pista HK5025.
