INFORME PRELIMINAR

COL-22-78-DIACC

Aterrizaje en campo no preparado por pérdida de potencia

Matrícula HK-5172

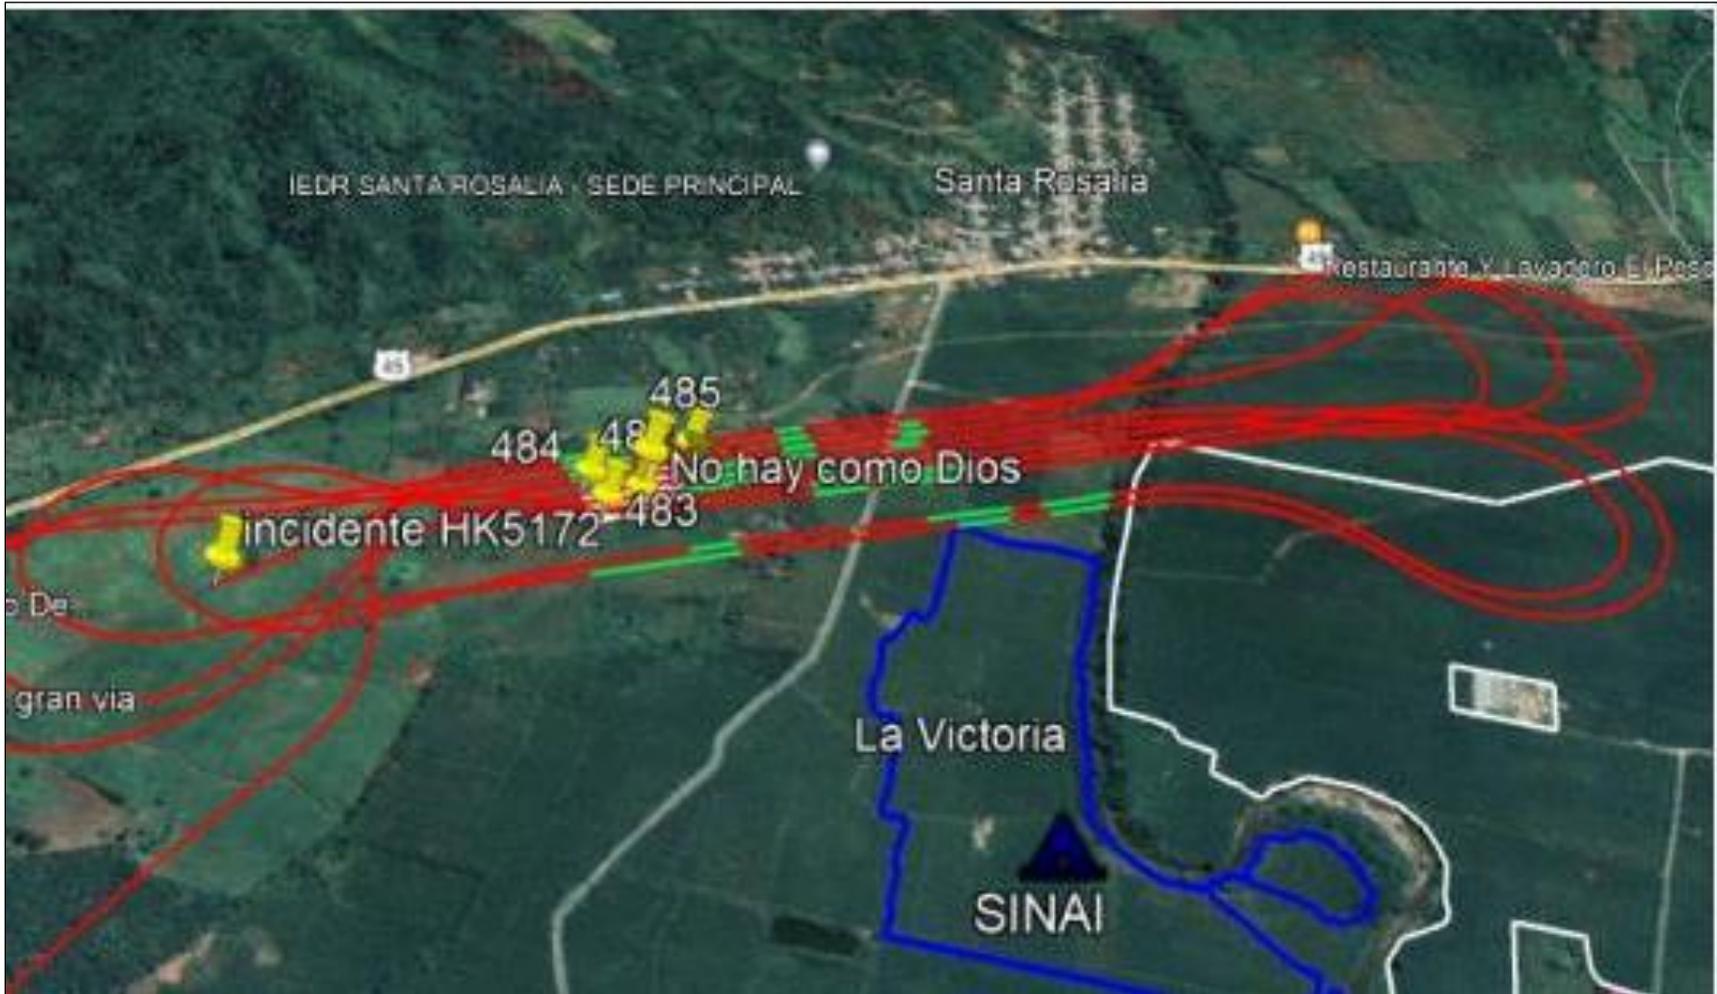
El segundo vuelo se efectuó en condiciones similares, sin novedades. Durante el tercer vuelo, y después de realizar varias pasadas sobre el lote asignado, con una altura de 150 pies aprox, el Piloto escuchó un ruido inusual en el motor e inmediatamente experimentó una pérdida súbita de potencia.

Imagen No. 2 - Vuelos realizados por aeronave HK-5172.

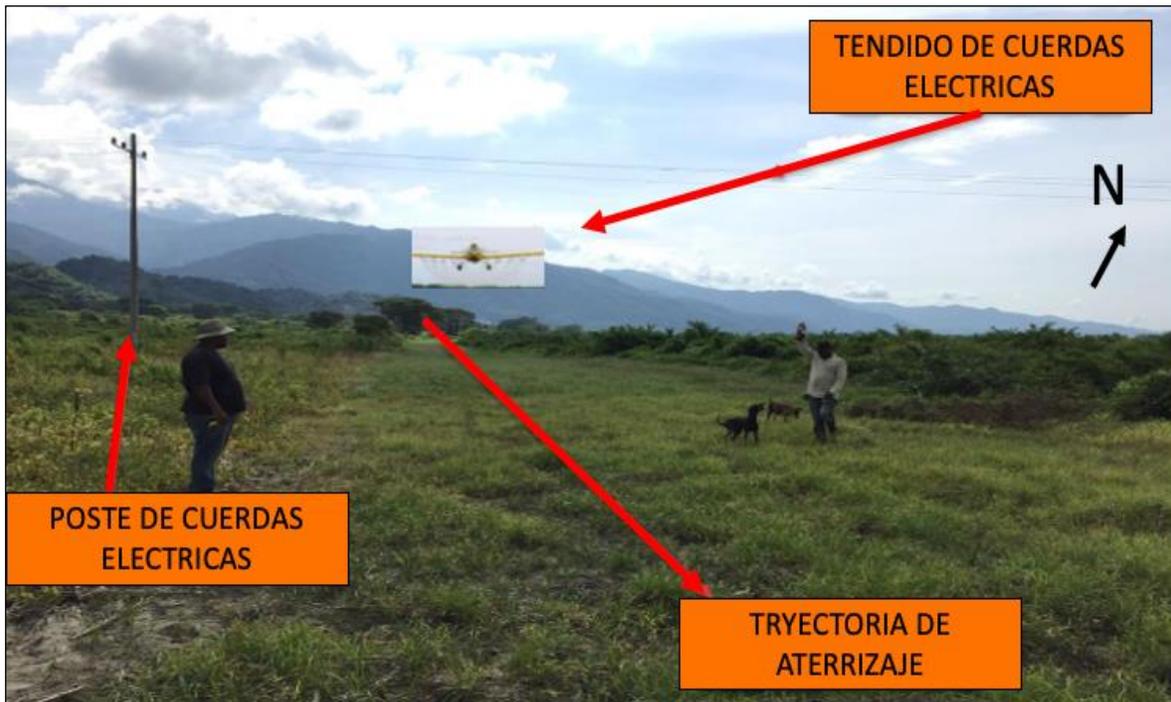
Cuando se encontraba en final al campo seleccionado, el Piloto identificó un tendido de cuerdas eléctricas y decidió pasarlo por debajo, ya que no tenía velocidad ni potencia para intentar un ascenso, y además, de poderlo hacer y si lograba pasar por encima de las cuerdas, no tendría un longitud apropiada para el aterrizaje.

Fotografía No. 1 – Simulación de la trayectoria del HK-5172 hacia el campo de emergencia.

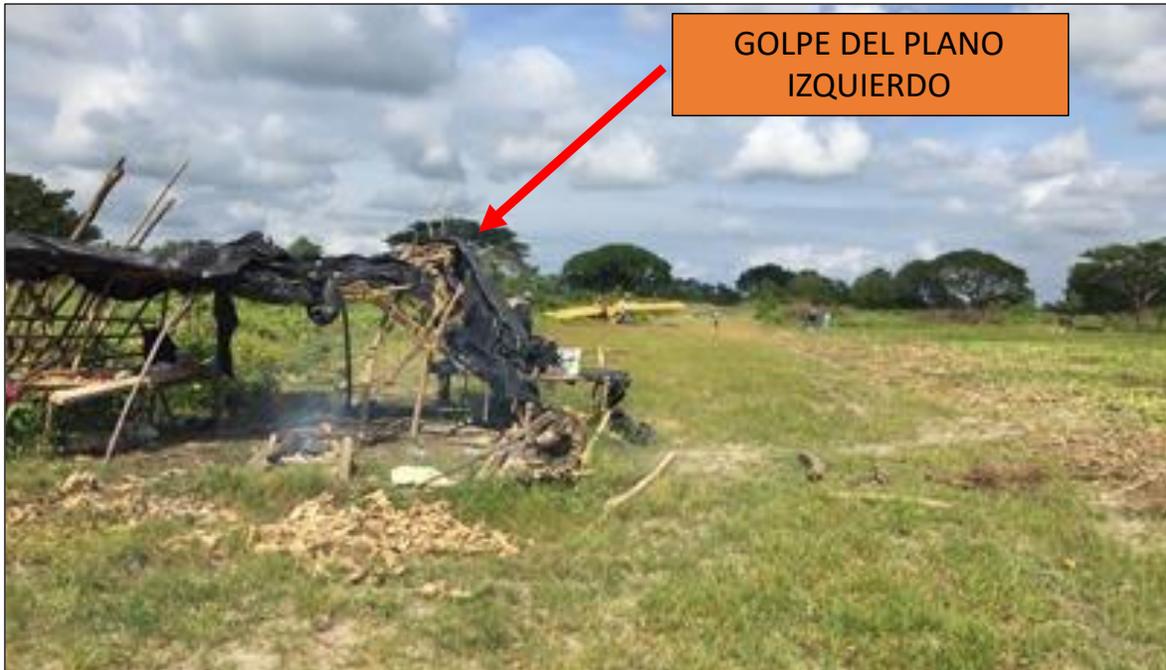
Una vez que pasó por debajo del tendido de cuerdas la aeronave golpeó un cobertizo artesanal de madera con el plano izquierdo; este impacto hizo que la trayectoria de la aeronave cambiara de manera brusca y que derrapara, produciéndose un giro sobre su eje transversal (capoteo). La aeronave se detuvo en posición invertida.

Fotografía No. 2 - Golpe del plano izquierdo del HK-5172 con cobertizo de madera.

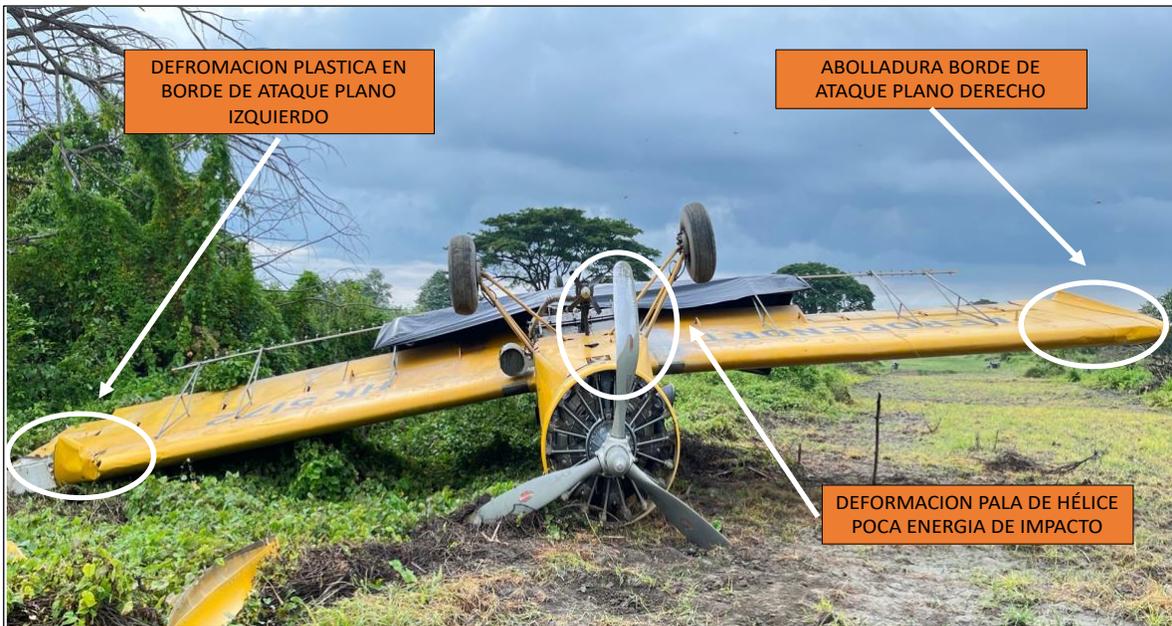
- Daños sobre el borde de ataque izquierdo con desprendimiento de lámina cobertera, entre las estaciones de plano 209.13 y 237.81.
- Abolladura sobre el plano derecho entre las estaciones 185.38 y 237.81.
- Deformación plástica en cobertera del plano derecho entre las estaciones 185.38 y 209.12.
- Daños en la carlinga entre las estaciones 83,75 y 102,50.
- Daños en la estructura tubular de la cabina, partes superior y lateral, entre las estaciones 68,21 y 107,00.
- Ventanas L-H y R-H con daños en plexiglás, marcos ventanas y marcos estructura entre las estaciones 68,21 y 107,00.
- Parabrisas frontal fracturado y marco de la ventana deformado, en la estación 68,21.
- Hélice con afectación visible en una pala (doblez, en la estación 68,21), indicando poca energía durante el golpe contra el terreno.

Fotografía No. 3 - Daños encontrados en la aeronave HK-5172.
