INFORME PRELIMINAR

COL-22-82-DIACC

Excursión de pista

Cessna 750 Citation X

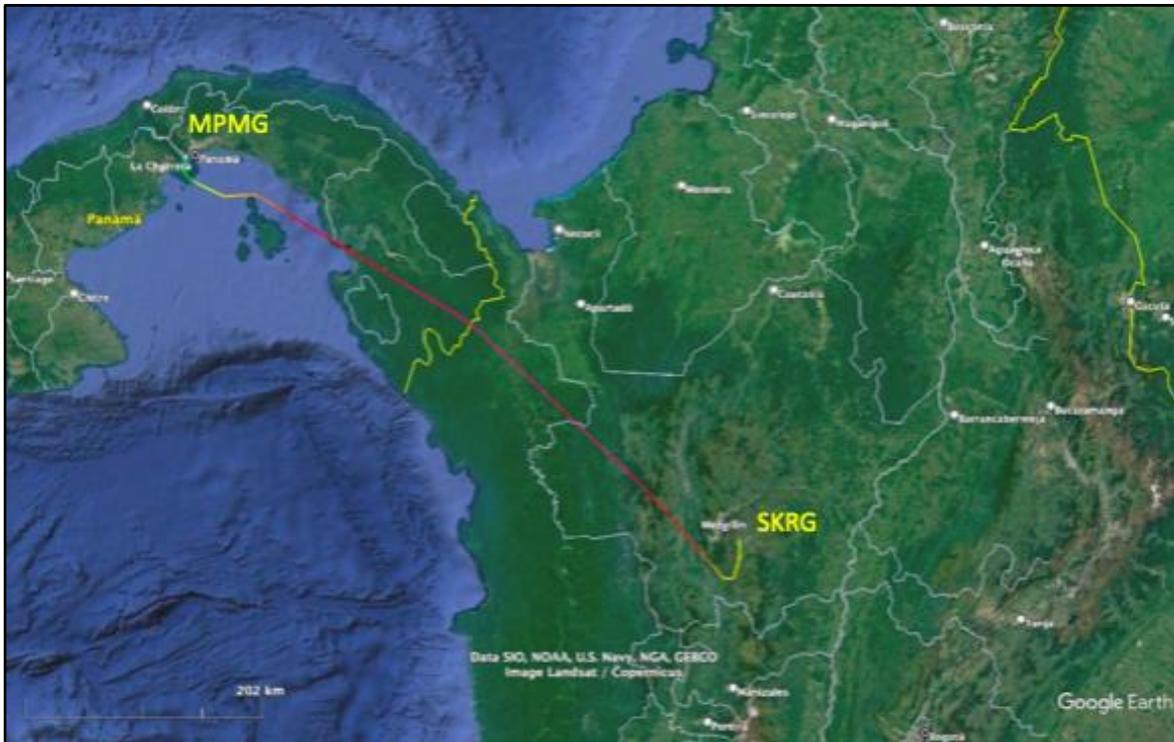
Imagen No. 1: Ruta de la aeronave N156VP.

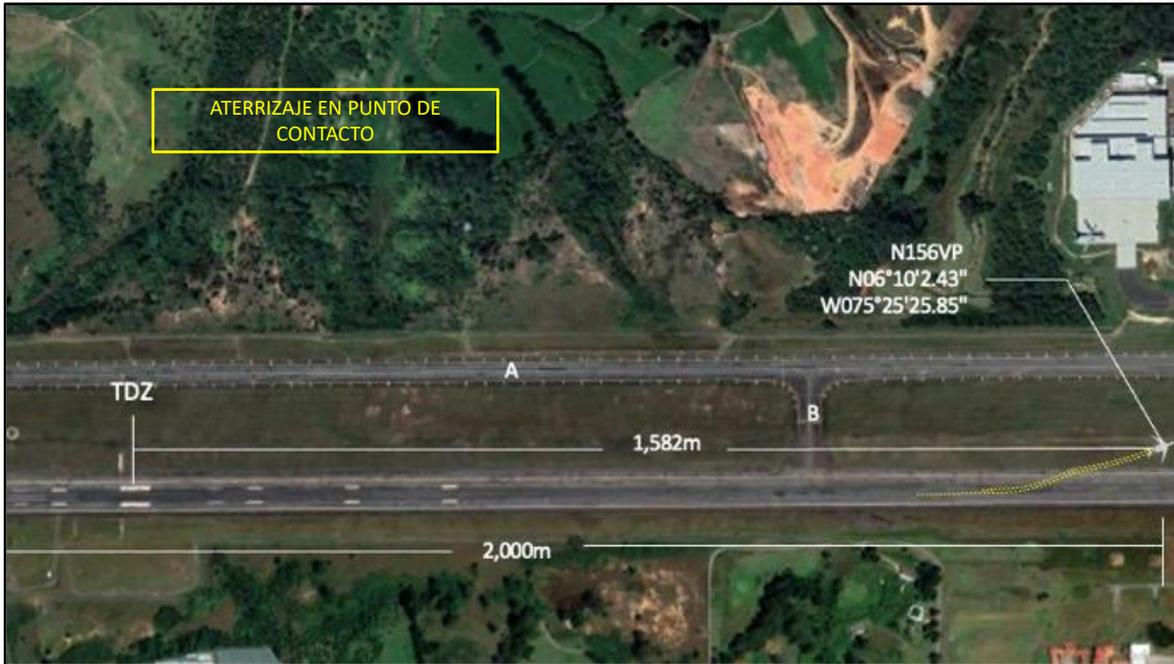
La toma de contacto, a las 18:27 UTC, fue normal, centrada en la pista y en la zona de toma de contacto (TDZ), sin rebotes. El sistema de *speed brake*, se activó correctamente.

Imagen No. 2: Zona de toma de contacto de la aeronave N156VP.

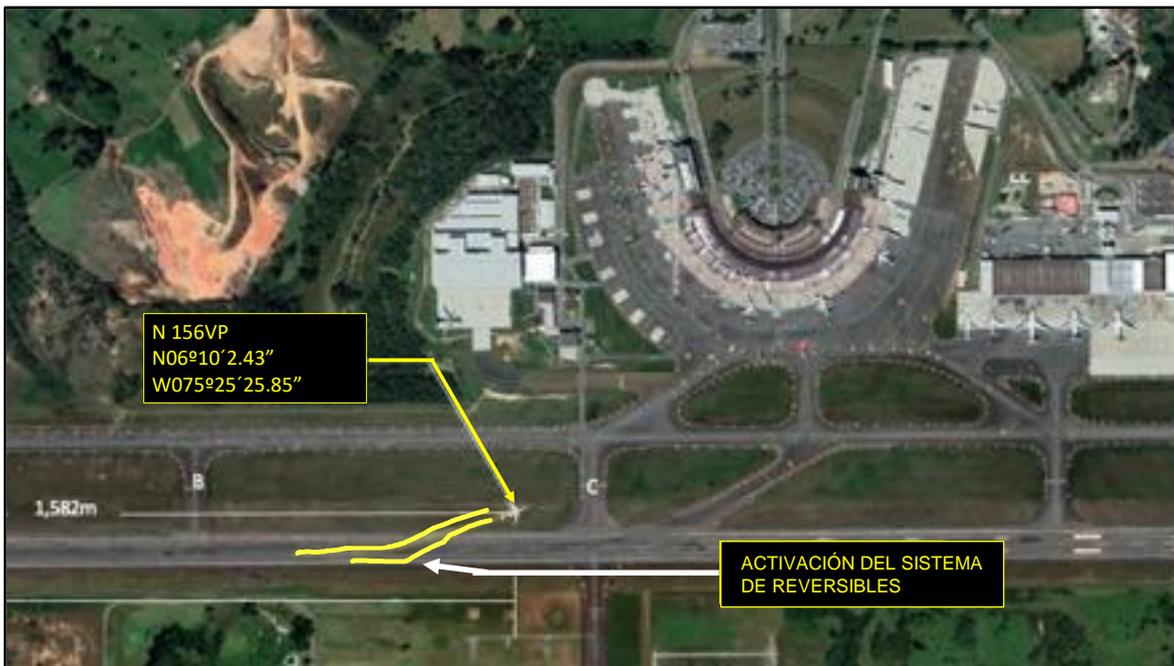
Sin embargo, una vez activado el sistemas de reversos de los motores y después de accionar el sector de desaceleración, se presentó un cambio brusco hacia la izquierda, cambiando sustancialmente la trayectoria inicial de la aeronave; el PF, inmediatamente, intentó corregir la dirección utilizando el control direccional y el freno derecho, y desactivando los reversos.

Imagen No. 3: Punto de aplicación de reversibles para el N156VP.

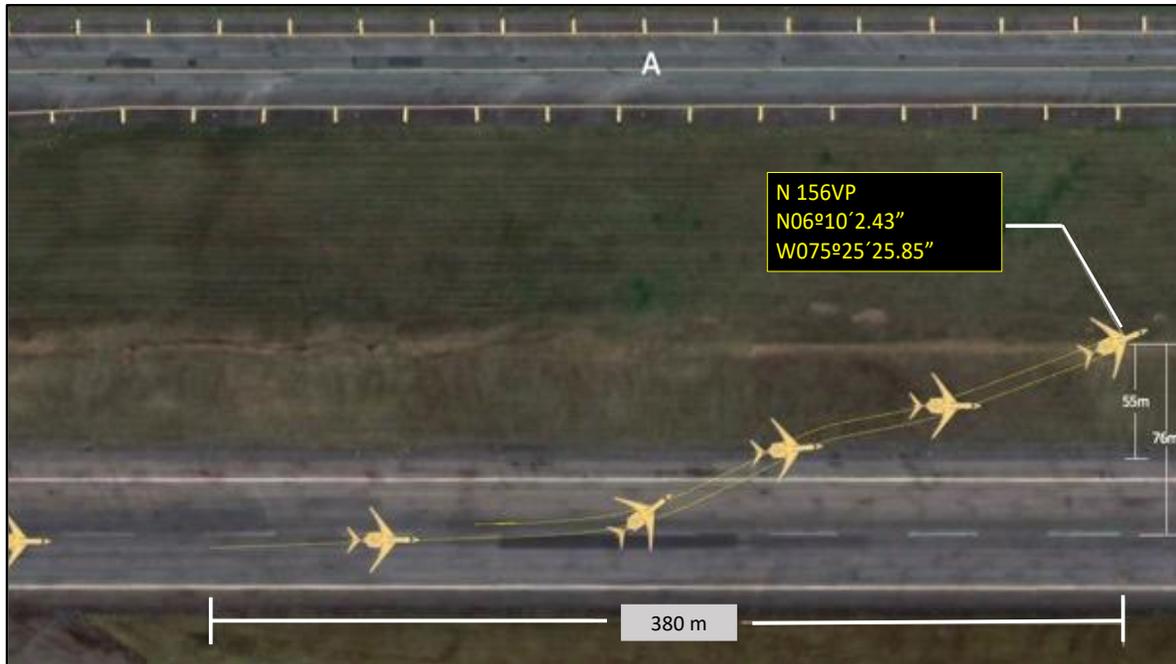
Las acciones realizadas por el PF no dieron resultado, y la aeronave abandonó la pista por el costado izquierdo, hacia la zona de seguridad; después de recorrer 185 metros la aeronave se detuvo, quedando ubicada en las coordenadas N 06°02'2.43" W 075°25'25.85", con rumbo final de 326°.

Imagen No. 4: Excursión de pista de la aeronave N156VP.

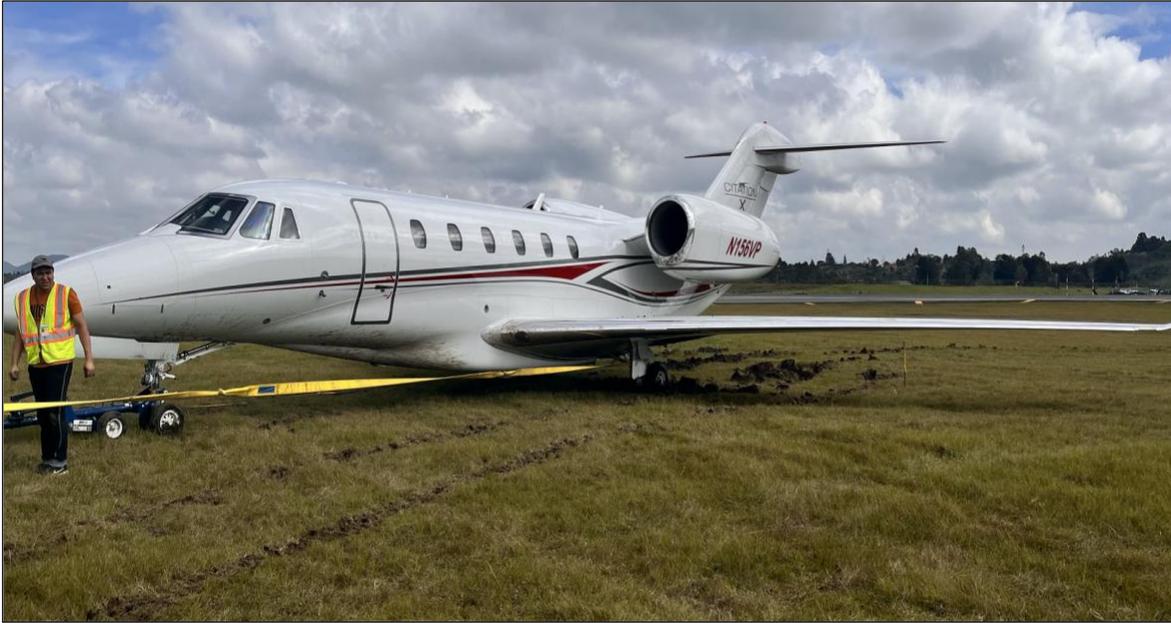
Fotografía No. 1: Posición final de la aeronave N156VP.

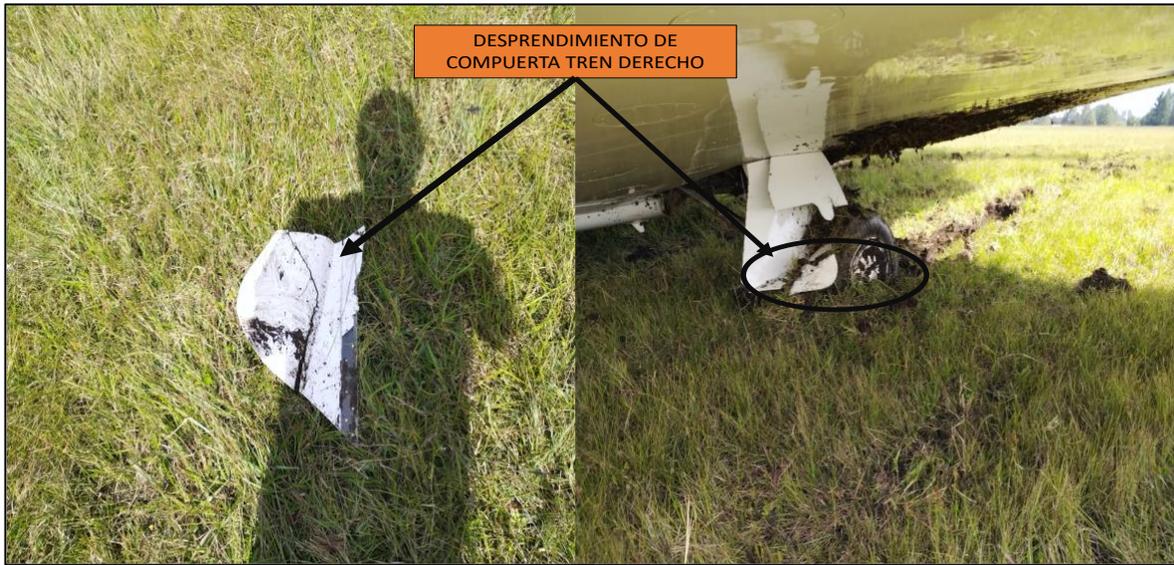
La aeronave no sufrió daños importantes. Solo se identificó la fractura de la compuerta izquierda del tren principal de aterrizaje.

La aeronave sufrió daños en la compuerta del tren derecho, la cual se fracturó y, posteriormente, se dependió de su soporte principal, acción que sucedió cuando la aeronave salió de la pista y golpeo la zona de seguridad con una superficie de pasto y lodo.

Fotografía No. 2: Fractura y desprendimiento compuerta tren principal derecho.

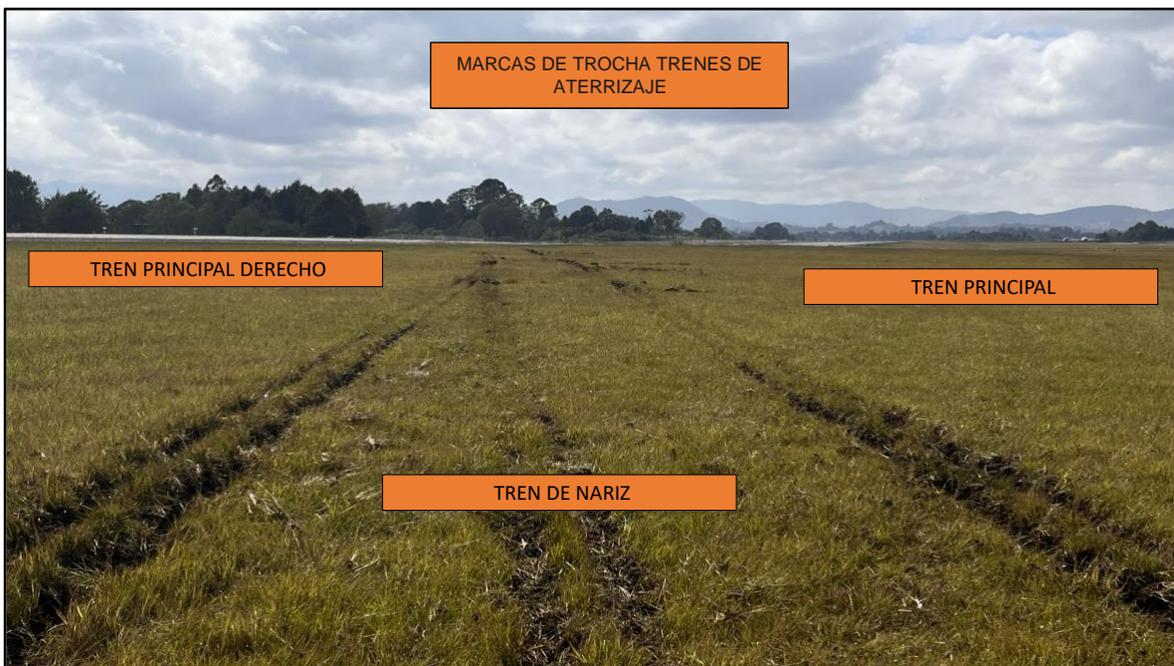
Se ocasionaron marcas profundas dejadas por el tren de aterrizaje de la aeronave, sobre la zona de seguridad de aeródromo, teniendo en cuenta que es la superficie es de pasto y tierra, de consistencia húmeda y blanda.

Fotografía No. 3: Marcas en la zona de seguridad dejadas por el N156VP
