INFORME PRELIMINAR

COL-22-55-DIACC

Falla de retracción del tren de aterrizaje y estallada de llantas en aterrizaje

Airbus A300B4-203F

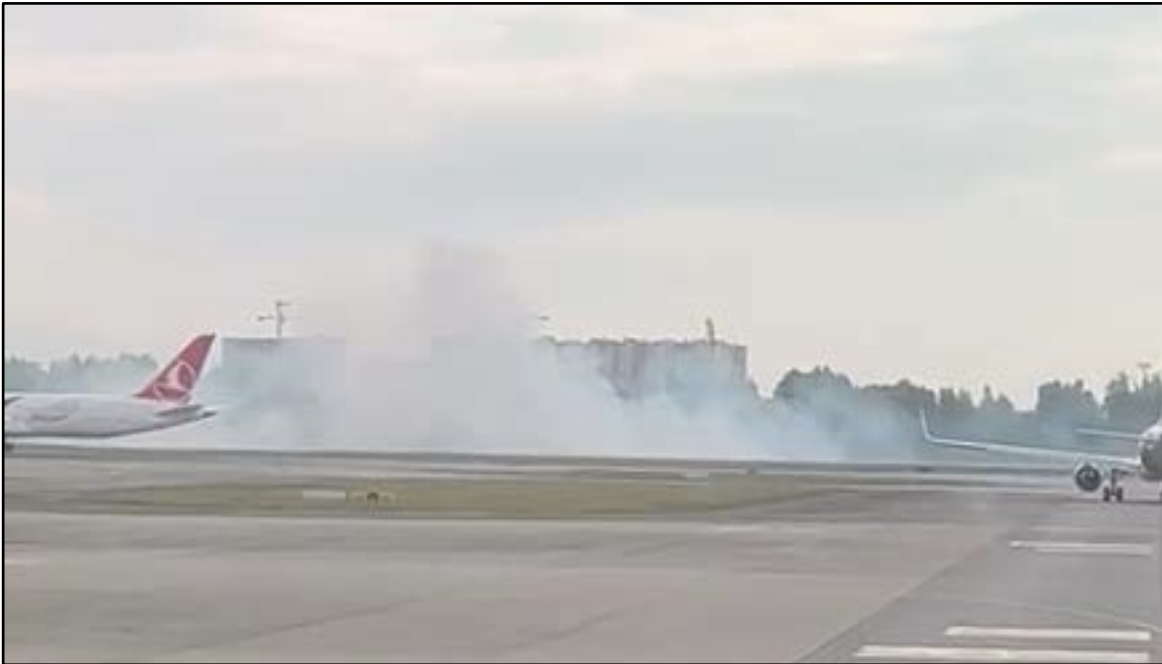
A las 22:00 UTC, después de efectuar la toma de contacto, la cual, de acuerdo con declaraciones de la tripulación y ocupantes, fue normal y suave, y durante la carrera de desaceleración, se presentó una explosión acompañada de fuerte resistencia y vibración del lado derecho de la aeronave. Al exterior, varios testigos observaron el aterrizaje de la aeronave y la producción de prominente humo blanco.

Fotografía No. 1 - Presencia de humo blanco sobre la pista 31L durante la frenada del avión YV560T.

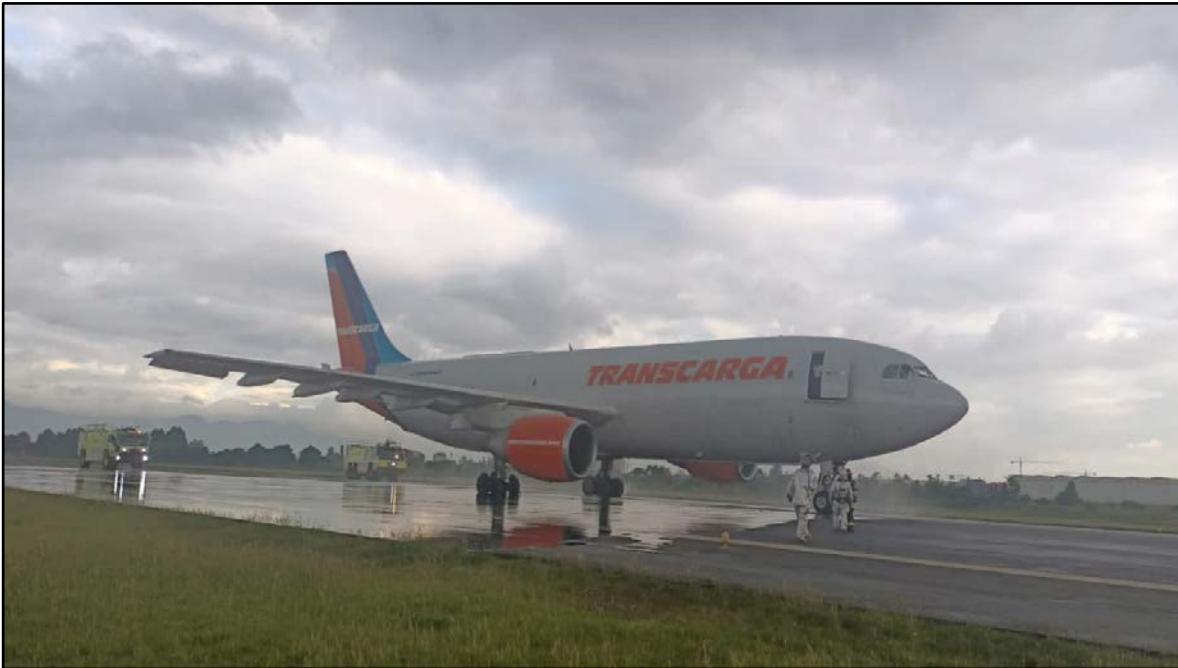
El Servicio de Extinción de Incendios (SEI) del aeropuerto SKBO se acercó de inmediato a la aeronave, y aplicó agente extintor al tren principal derecho. La tripulación apagó los motores, aseguró la aeronave y permaneció a bordo.

Fotografía No. 2 – Asistencia del Servicio de Extinción delincendios del aeropuerto.

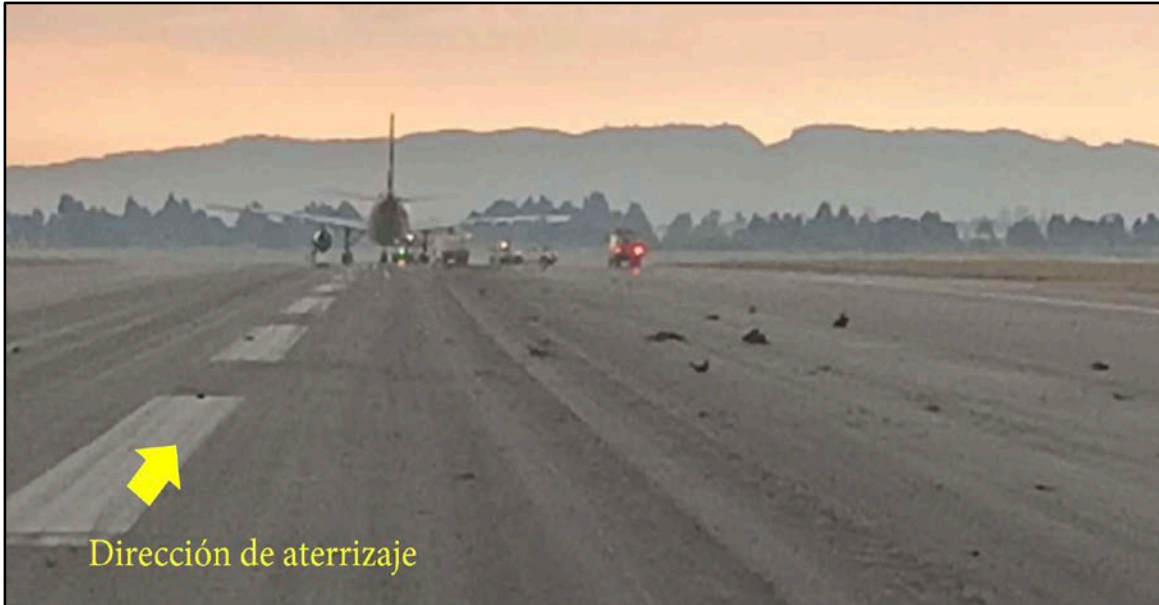
En el sitio del evento se encontraron restos de neumático en el sentido del aterrizaje pertenecientes a las ruedas del tren principal derecho, ruedas No. 3, 4 y 7 y 8.

Fotografía No. 3 – Restos de neumático sobre prolongación de pista

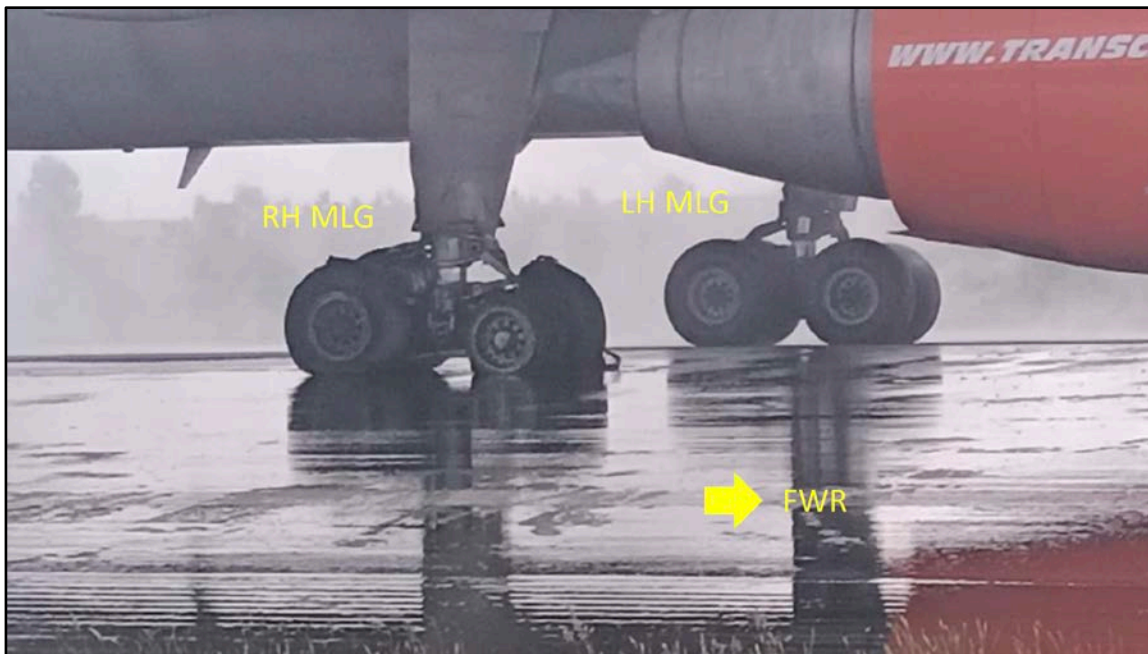
Una vez que se aseguró la escena, se confirmó la destrucción de las cuatro (4) ruedas del tren principal derecho. No se presentaron lesionados, y no se produjo incendio.

Fotografía No. 4 – Estado final de los trenes de aterrizaje YV560T

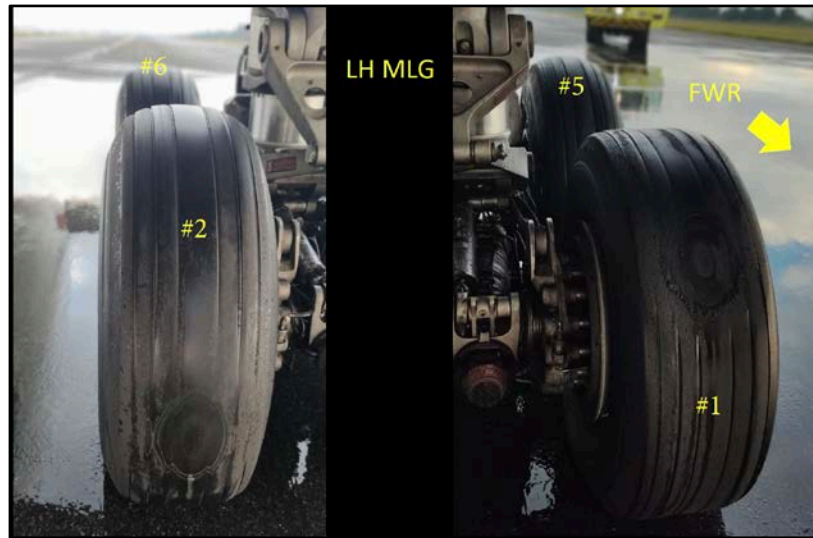
En detalle, se encontró que las ruedas No. 1, 2 y 5 y 6 del tren izquierdo, presentaron una condición de desgaste focalizado en el caucho, con evidente pérdida de presión de inflado.

Fotografía No. 5 – Estado final del tren izquierdo YV560T

- *Bogie Beam LH* caído, como producto del desinflado de la rueda No. 1, lo que impidió una correcta operatividad de los sensores de proximidad. Se reemplazó la rueda No. 1 y se comprobó la operación satisfactoria de dichos sensores en modo tierra, según AMM 32-00-00 Paig. 505.

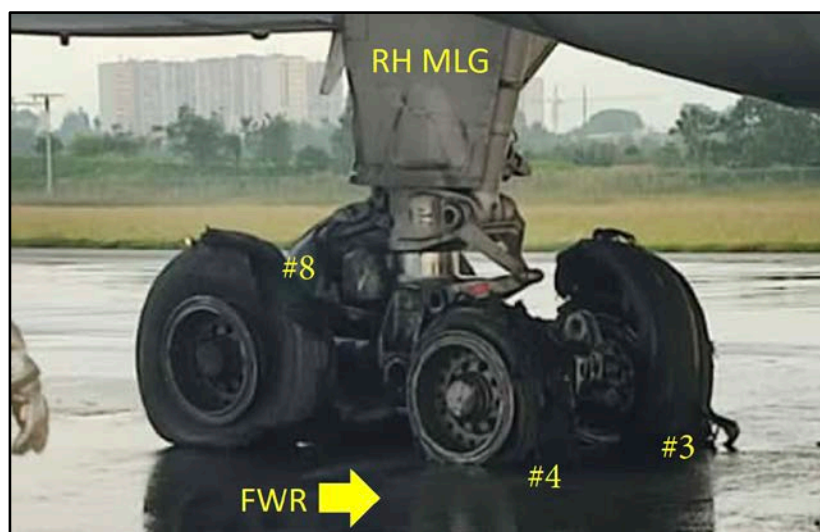
Las ruedas No. 3, 4 y 7 y 8 del tren derecho, presentaron una mayor afectación relacionada con destrucción de las lonas internas y caucho cobertor de la zona de banda de rodaje.

La aeronave presentó afectaciones sobre el *fairing* protector del actuador flap No. 1, y en el cono de escape del motor No. 1, como consecuencia del impacto de trozos de caucho desprendido de la ruedas llantas del tren principal derecho, por su explosión. No se presentaron otros adicionales.

Fotografía No. 6 – Estado final del tren derecho YV560T

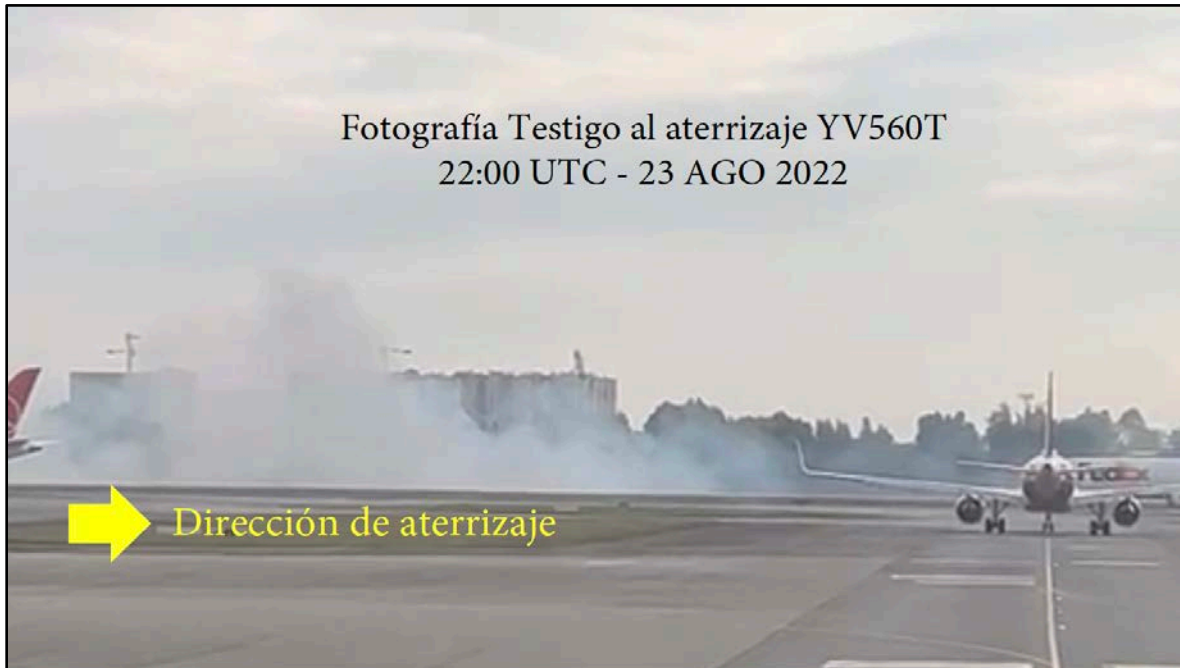
La investigación contó con un video que registró el momento que la aeronave aterrizó. En el fotograma se aprecia la producción de humo blanco durante la carrera de aterrizaje, generado por la abrasión de los neumáticos sobre la superficie de la pista.

Fotografía No. 7 – Fotograma de video tomado por un observador en el momento de aterrizaje YV560T
