# INFORME PRELIMINAR

# INCIDENTE GRAVE

## COL-22-77-DIACC

Aterrizaje forzoso por fluctuación de potencia después del despegue

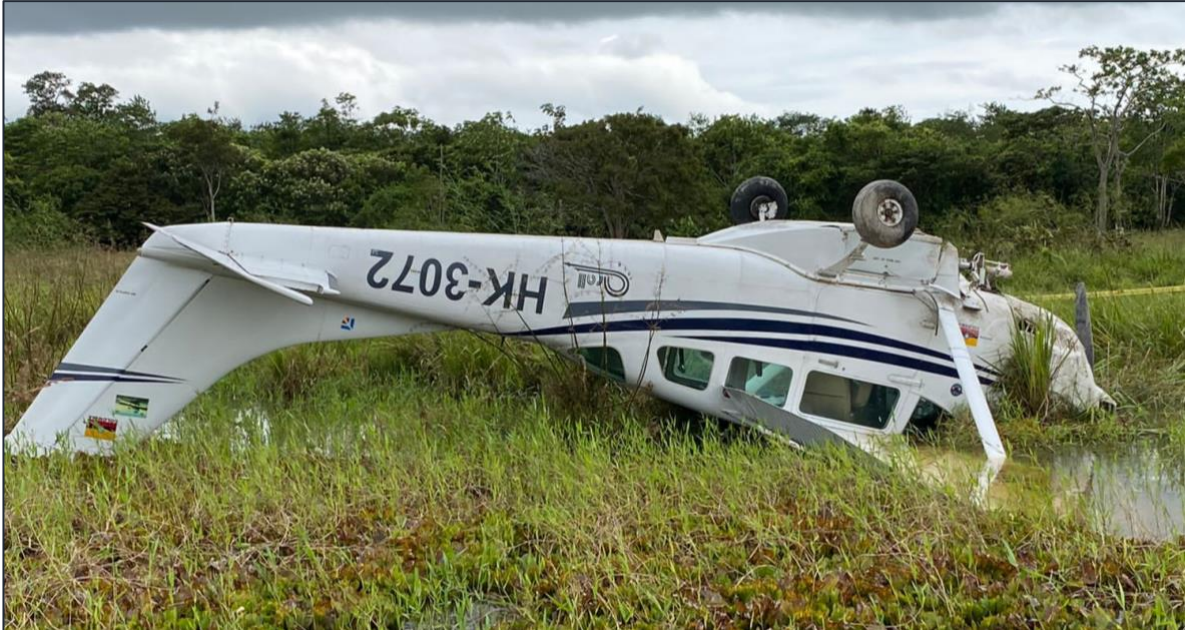
Fotografía No. 1: Condición final de la aeronave HK3072

La aeronave describió una trayectoria de aterrizaje forzoso con rumbo de entrada al terreno de 030° y se desplazó aproximadamente 150 m hasta que ocurrió el volcamiento de la aeronave sobre su eje transversal, como consecuencia de las prominentes ondulaciones del terreno.

Eran evidentes los daños en la sección del cargo POD, en la cubierta ventral del motor y la fractura del tren de nariz. Así mismo, se presentó daño en el carenaje de la punta del plano izquierdo.

La inspección de la hélice en el sitio reveló una pala deformada, con evidencias de impacto de baja energía; las otras dos palas no mostraban evidencias de deformación. La hélice giraba cuando fue impulsada. El motor no presentaba daños como consecuencia del volcamiento, ni se observaron daños previos en sus componentes y accesorios. Tampoco se evidenciaron fugas en el cárter de aceite o de potencia.

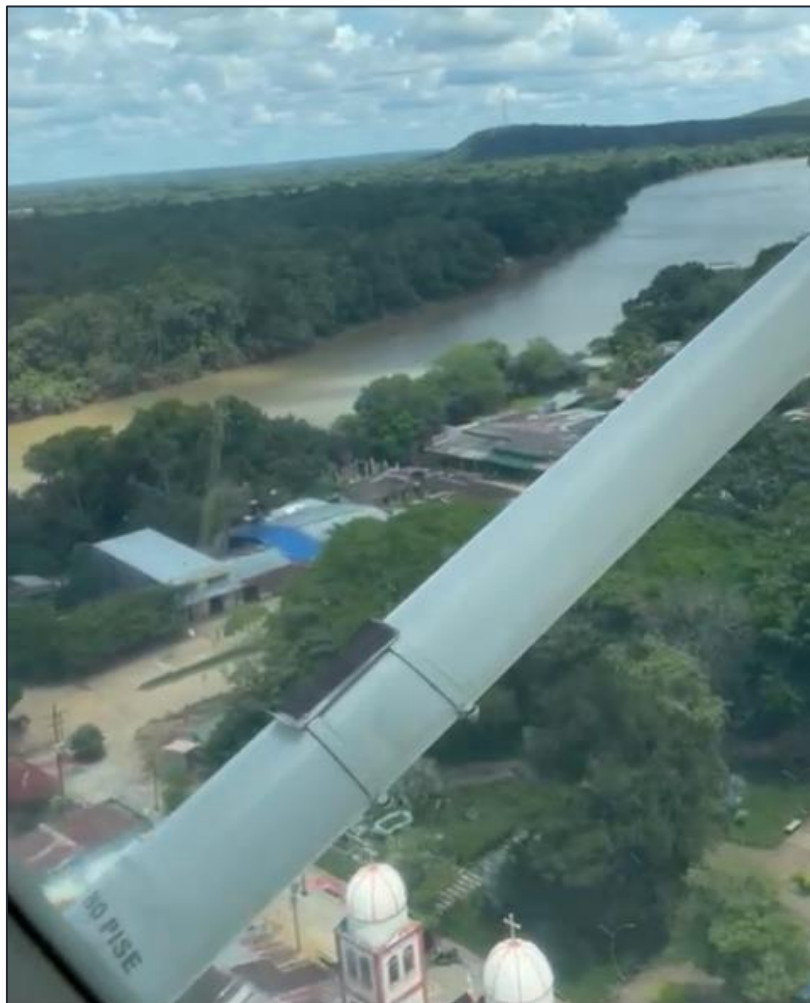
Fotograma No. 1: Registro de video pasajero HK3072

El video contaba con imagen de alta definición y sonido, y fue procesado por la DIACC con asistencia de la AAIB con el fin de obtener para la investigación, la información de frecuencia de operación de la planta motriz a través de un análisis de espectro de sonido y así llegar probablemente a determinar el estado de funcionamiento del motor.
