# INFORME PRELIMINAR

# INCIDENTE GRAVE

## COL-23-18-DIACC

Airbus A319-132

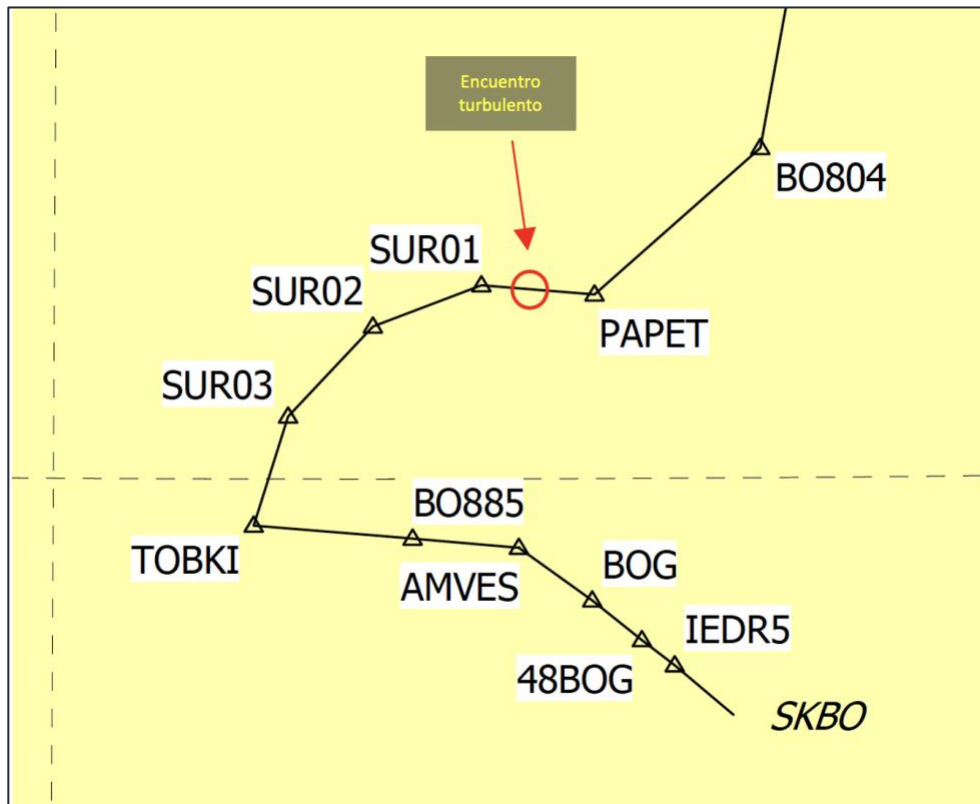
En ese momento, el PF decidió efectuar desvío a la derecha para evitar el mal tiempo de la trayectoria; al efectuar el desvío, a las 15:49:29 HL, con IAS 256.38 KT, y 18,007 pies MSL, se presentó un evento turbulento y la aeronave registró una aceleración vertical, VRTG, de 1.727 G.

Imagen No. 1 - Ubicación sitio encuentro turbulento en los puntos del plan de navegación del vuelo ARE4087.

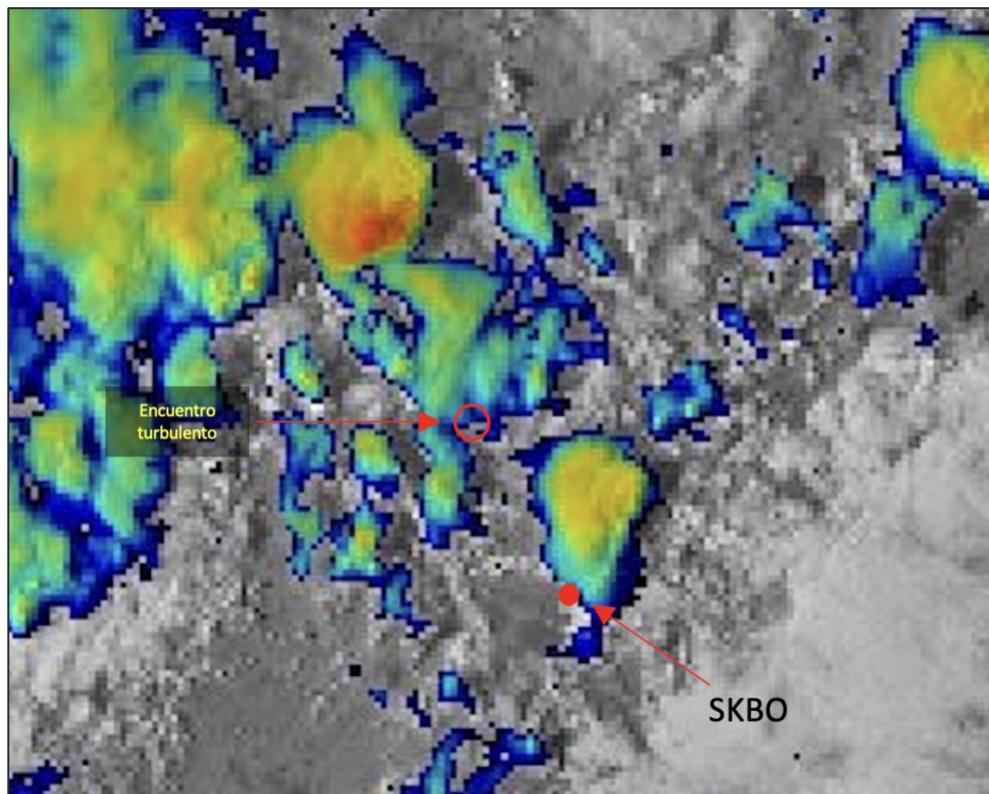
Para evidenciar las condiciones atmosféricas al momento del evento, se obtuvo la imagen satelital GOES 16 en canal infrarrojo (IR) canal 13 para las 15:40 HL del día 15 de marzo de 2021. Se encontró en esta imagen, una prolongación de vaguada banda norte de la ZCIT hacia el Norte del país con abundante humedad y evolución de núcleos convectivos en la zona de la turbulencia.

Imagen No. 2 - Condiciones meteorológicas – 15 marzo de 2023 – 15:40 HL.
