INFORME PRELIMINAR

INCIDENTE GRAVE

COL-21-78-GIA

Aterrizaje en campo no preparado
por pérdida de motor
Cessna A188B, HK2014
29 diciembre 2021
Yopal, Casanare, Colombia

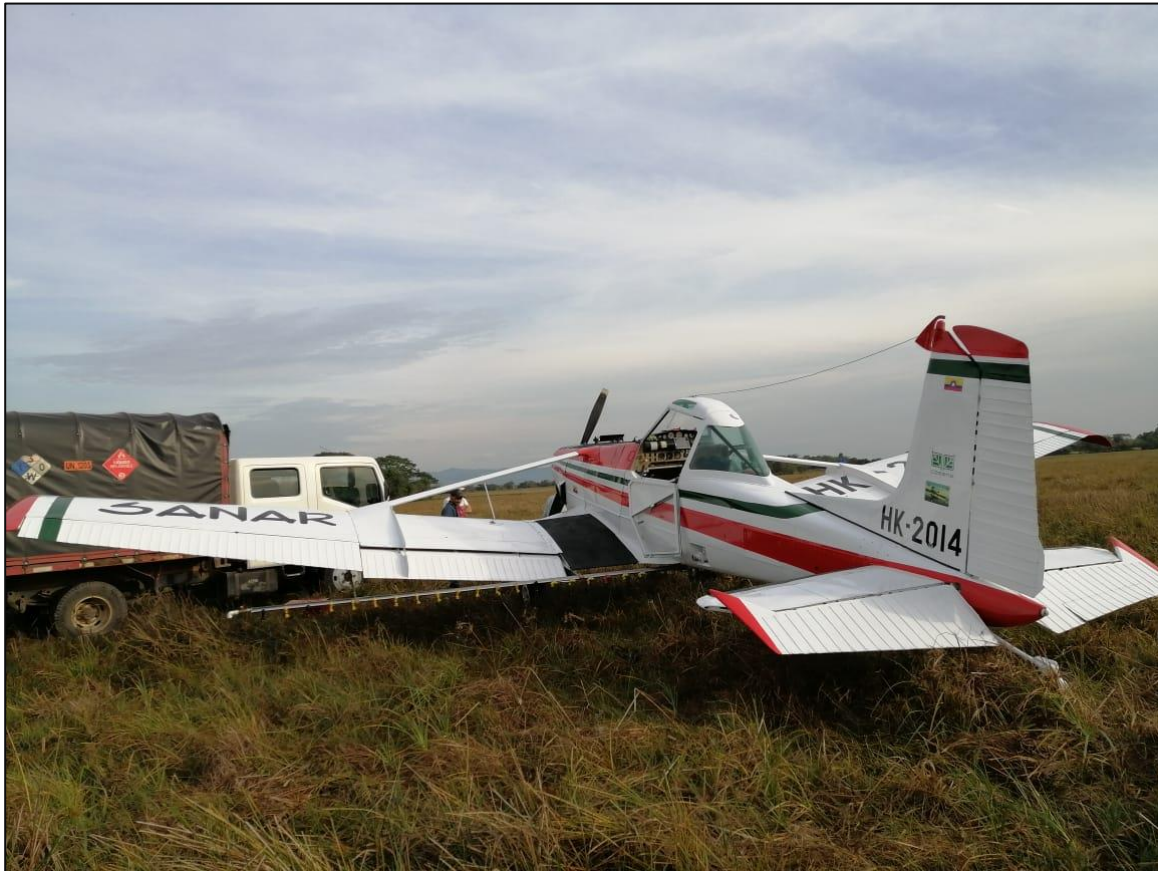
La aeronave aterrizó de forma normal en un terreno no preparado en las coordenadas N 05° 25'1.48" W 072° 12' 57.80" con un rumbo final de 034° a una elevación de 214 metros a nivel del mar en un sitio de fácil acceso.

Fotografía 01: Condición final de la Aeronave HK2014

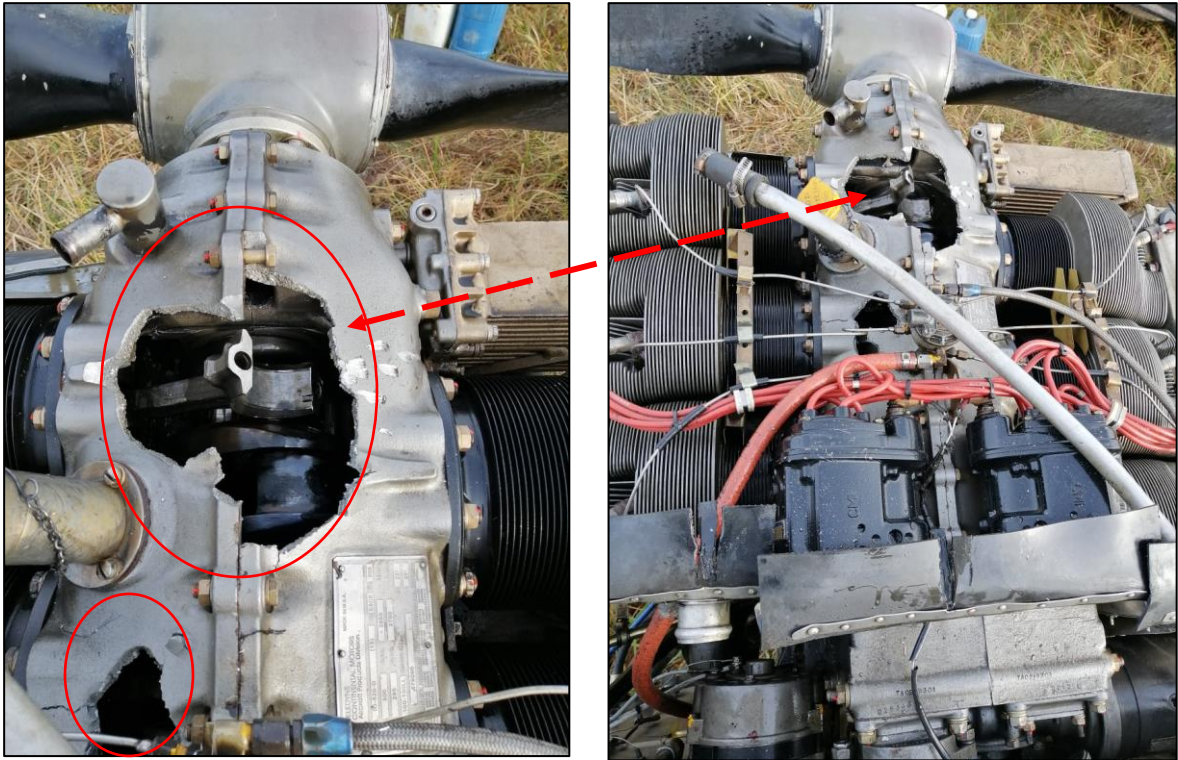
Se evidenciaron daños preliminares en el cárter del motor por la explosión. La aeronave no sufrió ningún daño. Dentro de las actividades adelantadas, se efectuó el recaudo y custodia de la documentación a bordo.

Fotografía 02: Daños en el cárter por Explosión interna
