INFORME PRELIMINAR

INCIDENTE GRAVE

COL-22-65-DIACC

Despegue sin autorización

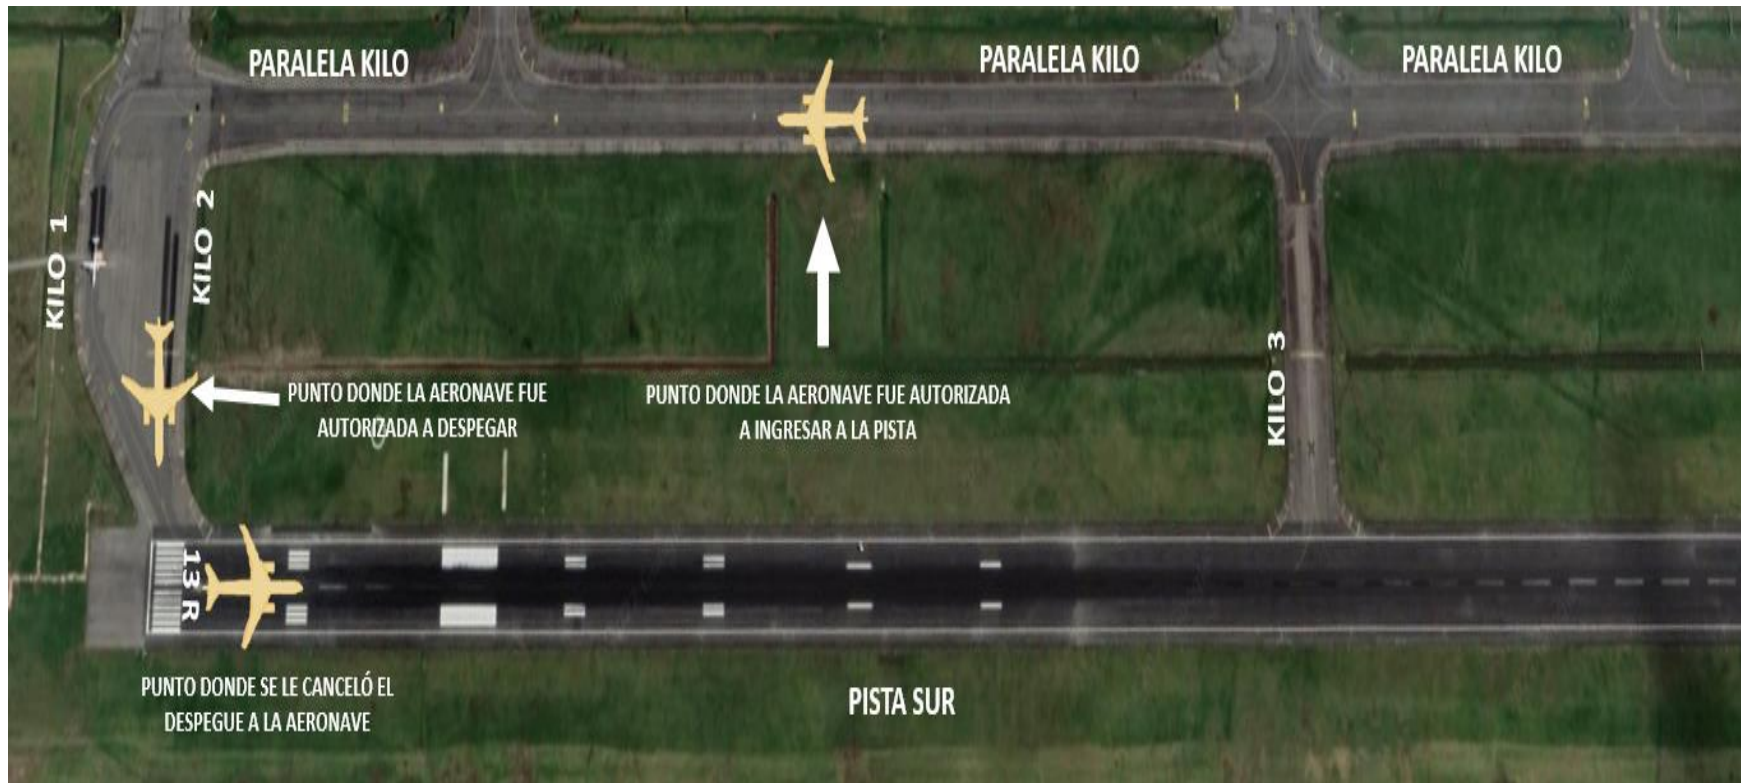
Imagen No. 1. Vista general, posiciones en tierra de la aeronave.

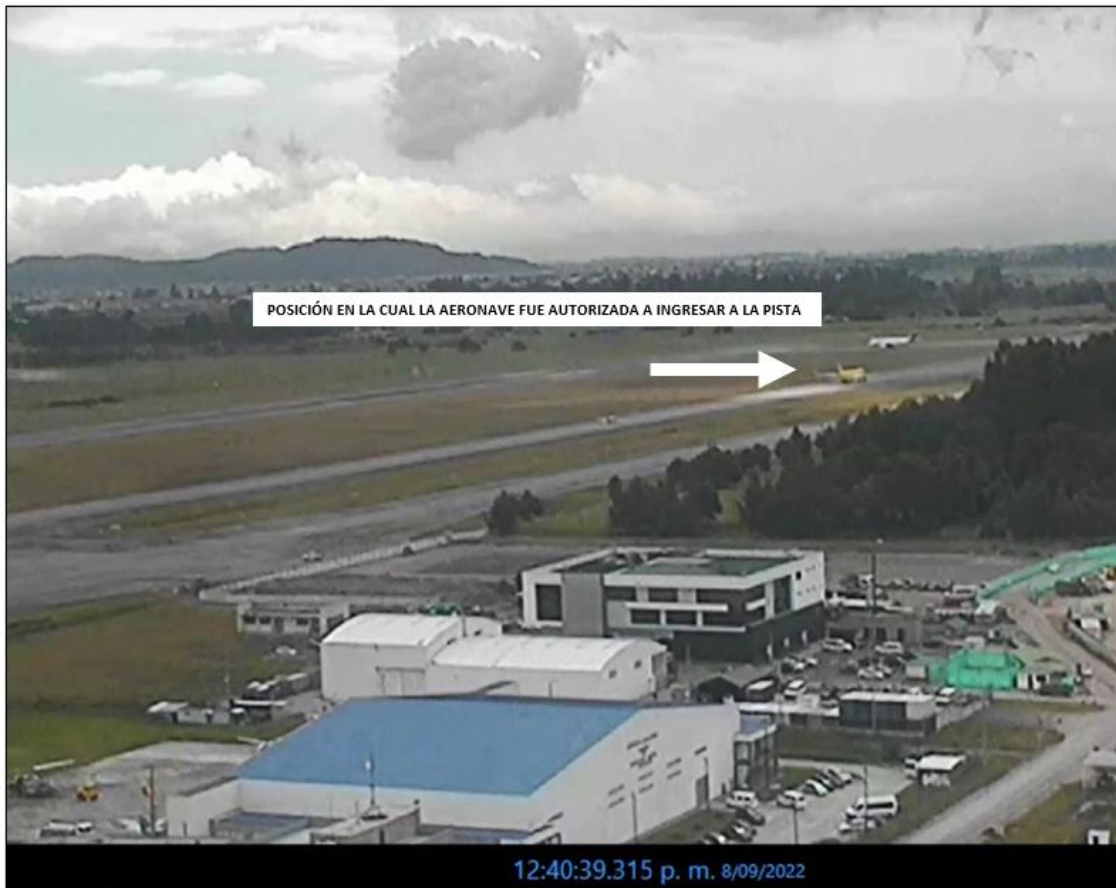
Cuando la aeronave estaba rodando por la paralela KILO hacia el punto de espera de la pista 13R de Eldorado, a las 17:40:39 segundos, el controlador de Torre Sur Eldorado le autorizó a rodar a posición pista 13R; en el detalle de las instrucciones se le agregó que el rodaje posición debía hacerse al paso de una aeronave tipo BE-1900, que se encontraba en final para aterrizar en la misma pista.

Imagen No. 2. Posición de la aeronave en paralela Kilo 2, cuando se le autorizó entrar en posición.

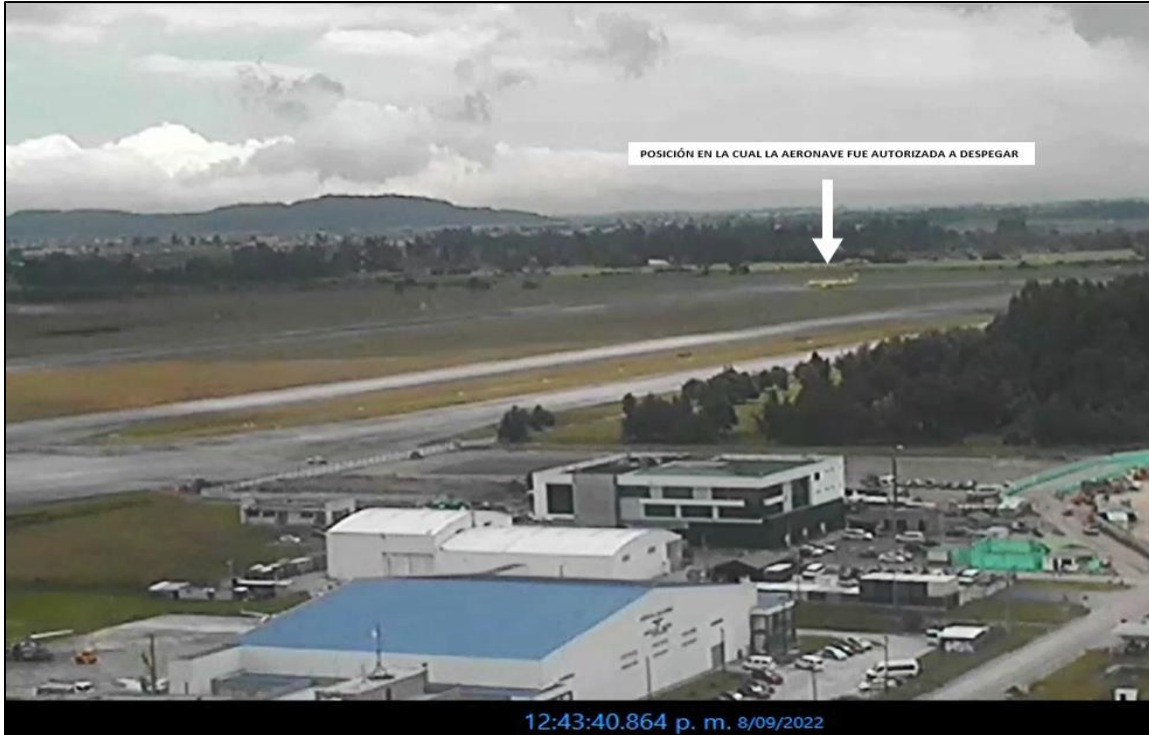
A las 17:43:40 UTC, cuando la aeronave vuelo 5566 rodaba por la calle de rodaje Kilo 2, aún sin ingresar a la pista, fue autorizada a despegar por la Torre de Control de Eldorado, e, igualmente, esta dependencia de control le informó a la tripulación, del acercamiento de una aeronave que se encontraba en aproximación, a 5.5 millas del umbral de la pista 13 derecha.

Imagen No. 3. Posición de la aeronave en la calle de rodaje Kilo 2, cuando se le autorizó el despegue.

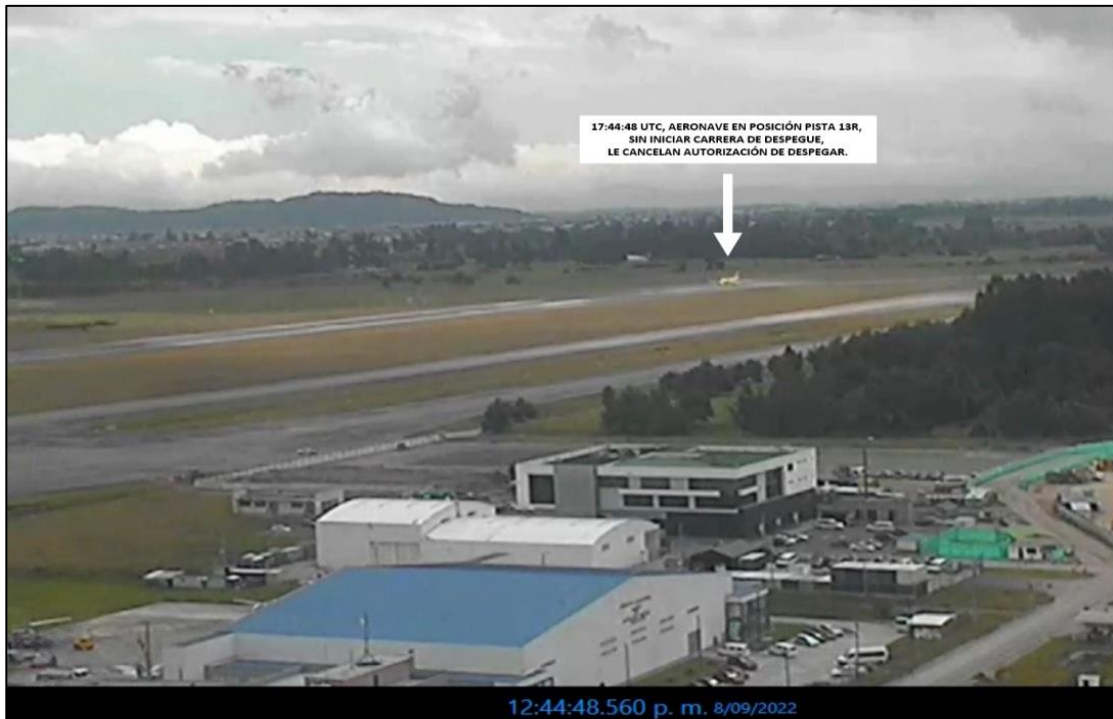
Al momento de la instrucción de cancelación del despegue generada por el controlador, la aeronave en pista se encontraba estática, sobre el umbral 13R, es decir, no había iniciado aún la carrera de despegue).

Imagen No. 4. Posición de la aeronave sobre la pista, al momento de la cancelación de autorización de despegue.

No obstante, posteriormente a la instrucción de cancelación de despegue del vuelo 5566 por parte del controlador de Torre Sur Eldorado, la aeronave inició el despegue.

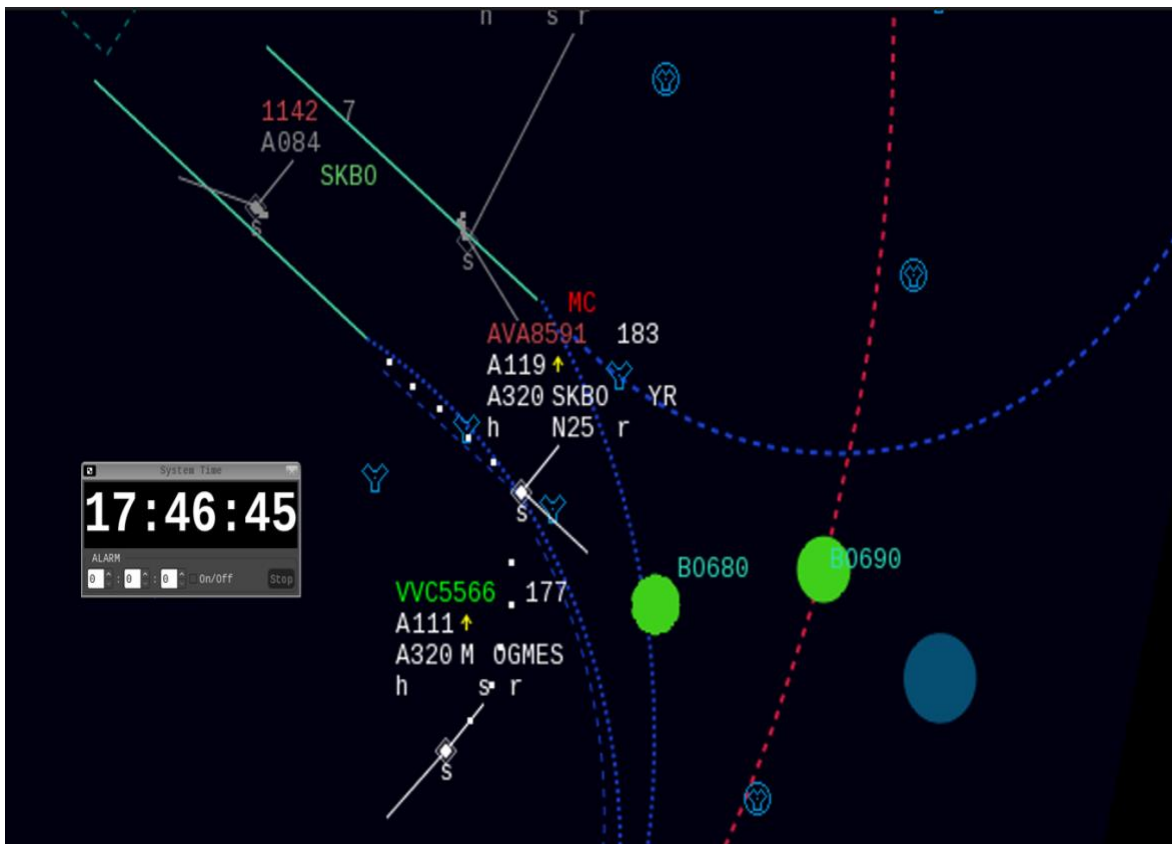
Una vez en el aire, la aeronave del vuelo 5566 y la aeronave del vuelo 8591, que efectuaba aproximación frustrada, tuvieron un acercamiento de 800 pies en el plano vertical y de 1.2 NM en el plano horizontal.

Imagen No. 5. Acercamiento en vuelo entre las aeronaves AVA8591 y Vuelo 5566 de autorización de despegue.
