INFORME FINAL INCIDENTE GRAVE

COL-21-03-GIA

Turbulencia Fuerte

Airbus A319-132

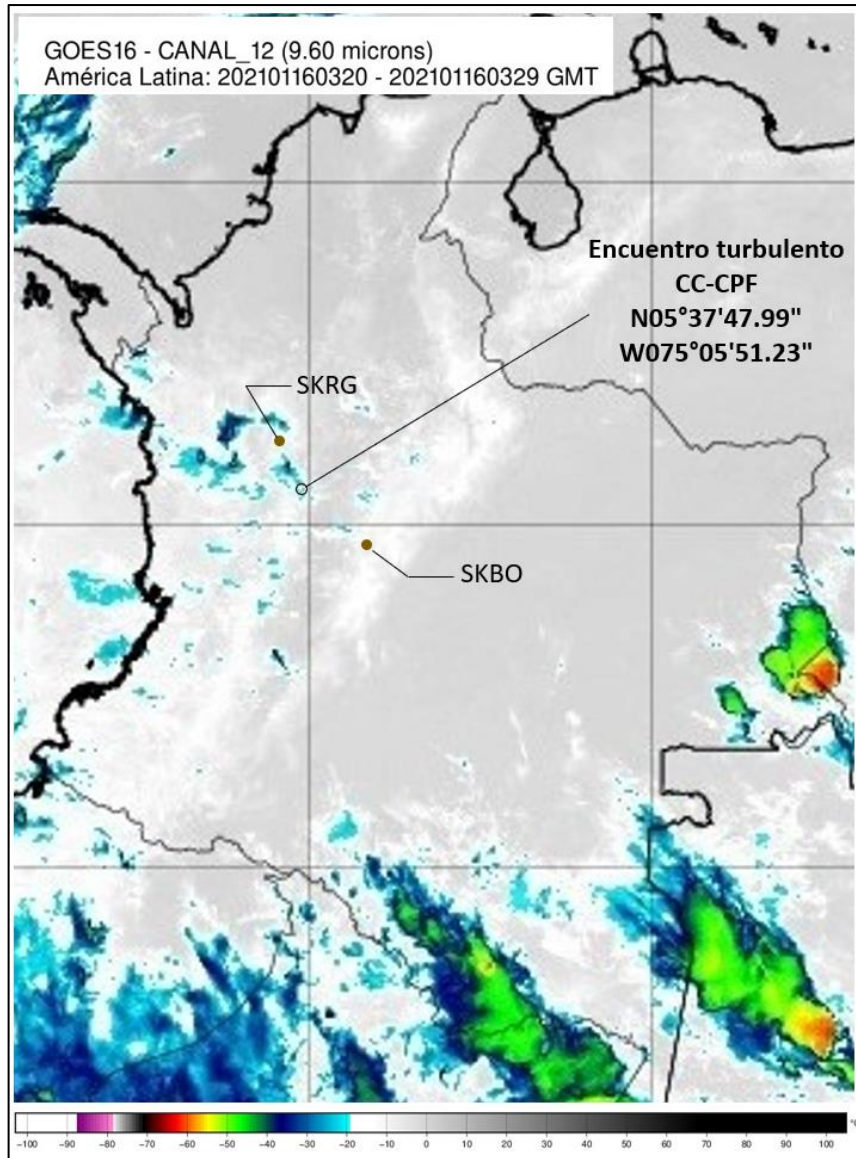
Imagen No. 1: Condiciones meteorológicas – 16 enero de 2021 – 03:29 UTC

Para analizar las condiciones atmosféricas al momento del evento, se obtuvo la imagen satelital en canal infrarrojo (IR), en canal 12, aplicable para las 03:29 UTC del día 16 de enero de 2021.

En la zona de ocurrencia del evento, se evidenciaba apreciable humedad en niveles medios y bajos, principalmente en los departamentos de Antioquia y Chocó. Así mismo, con el paso del tiempo, se mostraba el crecimiento gradual de nubosidad cumuliforme aislada.

En el punto en donde ocurrió el encuentro turbulento, se venían desarrollando focos de inestabilidad atmosférica a micro escala con topes nubosos con temperaturas entre los -20°C y -30°C.

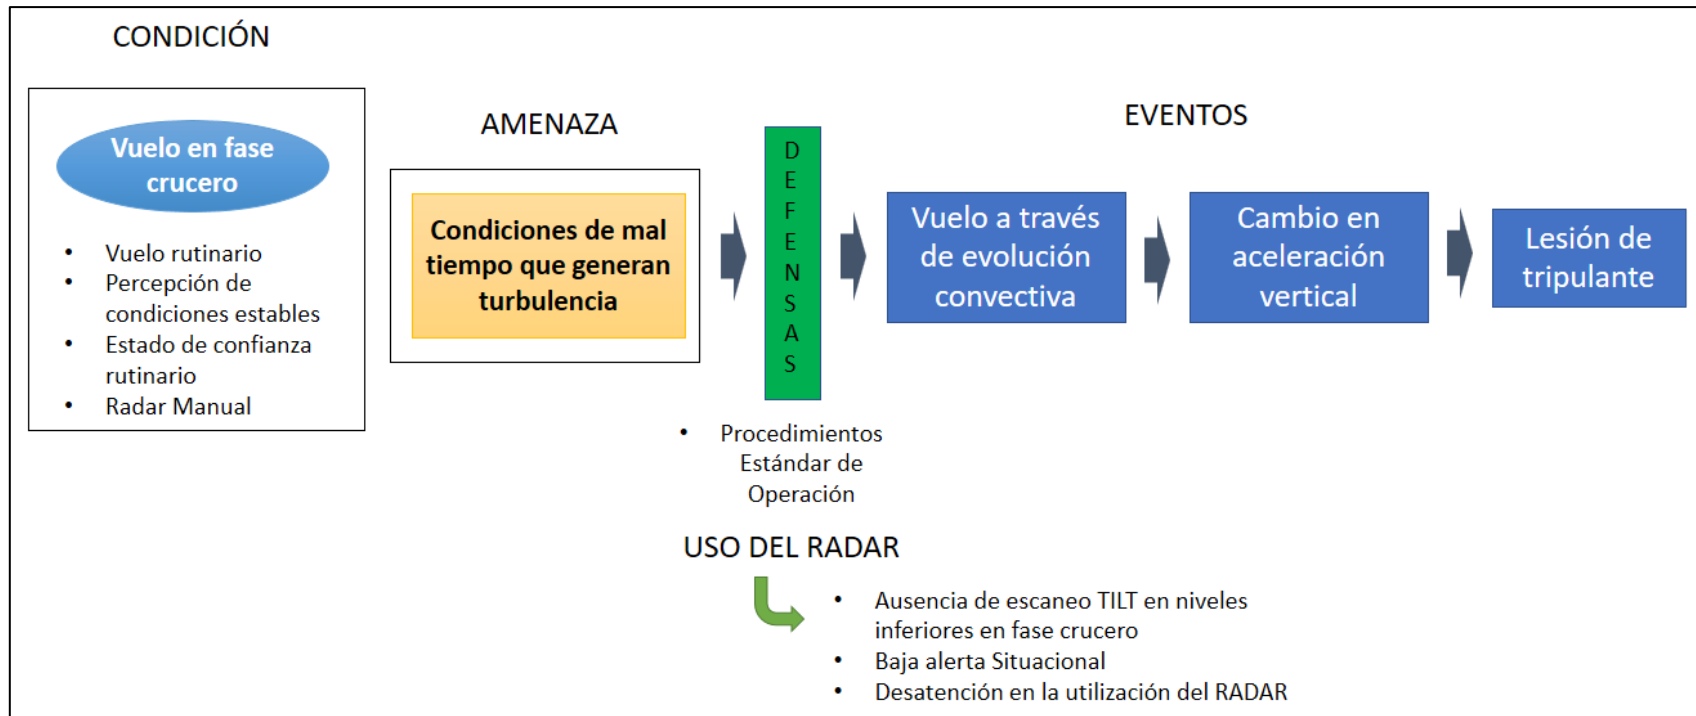
Gráfico No. 1 - Análisis gráfico de condiciones, amenazas y eventos.

Esta condición llevó al vuelo a una zona de actividad atmosférica convectiva, con los consecuentes y súbitos cambios en la aceleración vertical y la desafortunada lesión del tripulante.
