INFORME FINAL INCIDENTE GRAVE

COL-21-02-GIA

Apagada de la planta motriz
en ascenso

Matrícula HK1526

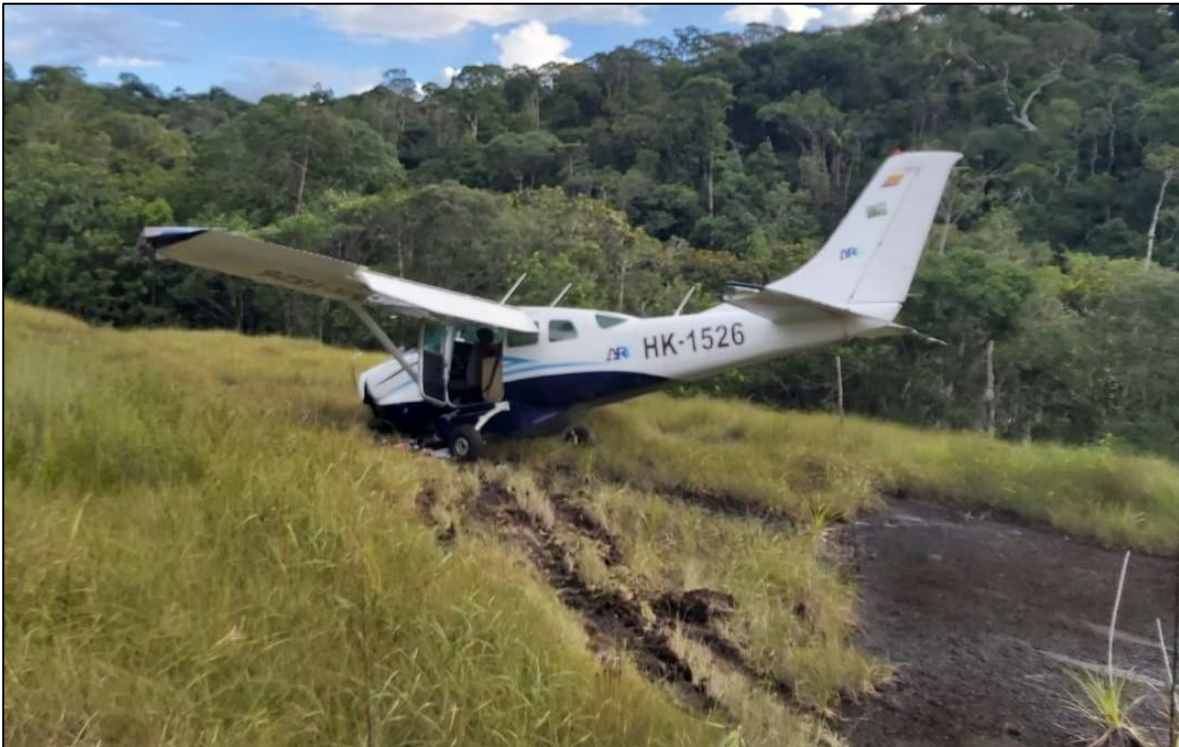
Fotografía No. 1 – Estado final aeronave HK1526

Sustanciales. A consecuencia del aterrizaje forzoso, se presentó afectación de la sección frontal del motor, deformación de las palas de la hélice, fractura parcial del tren de nariz y afectación en la sección frontal del cargo pod.

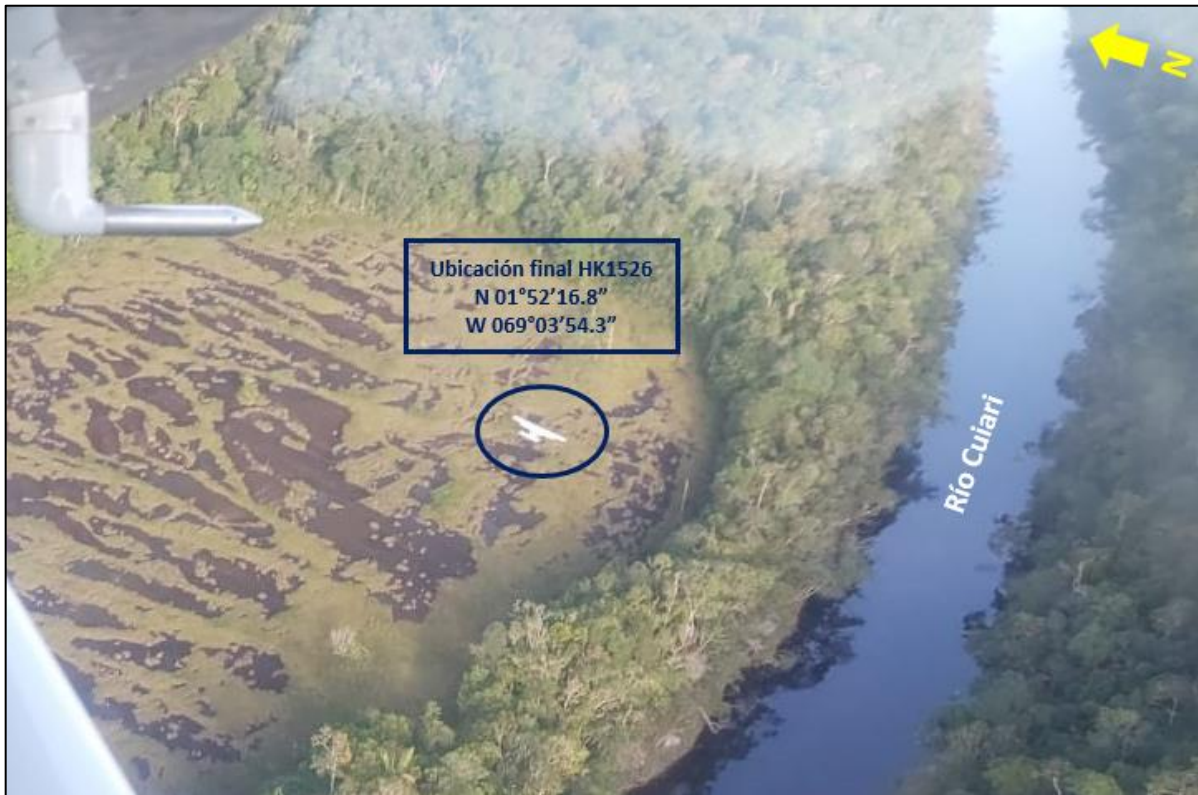
La aeronave yacía mayoritariamente íntegra, posada sobre la estructura del motor y hélice. Era evidente el rompimiento parcial del tren de nariz y la deformación de las palas de la hélice. Así mismo, se verificó el daño ventral del cargo pod instalado en la aeronave.

No se presentaron daños adicionales en la aeronave. La misma quedó ubicada con rumbo final de 099°, con evidente despliegue de flaps a máxima posición.

Fotografía No. 2 – Ubicación de la aeronave HK1526
