INFORME PRELIMINAR INCIDENTE GRAVE

COL-21-03-GIA

Lesiones por encuentro con
turbulencia

Airbus A319-132

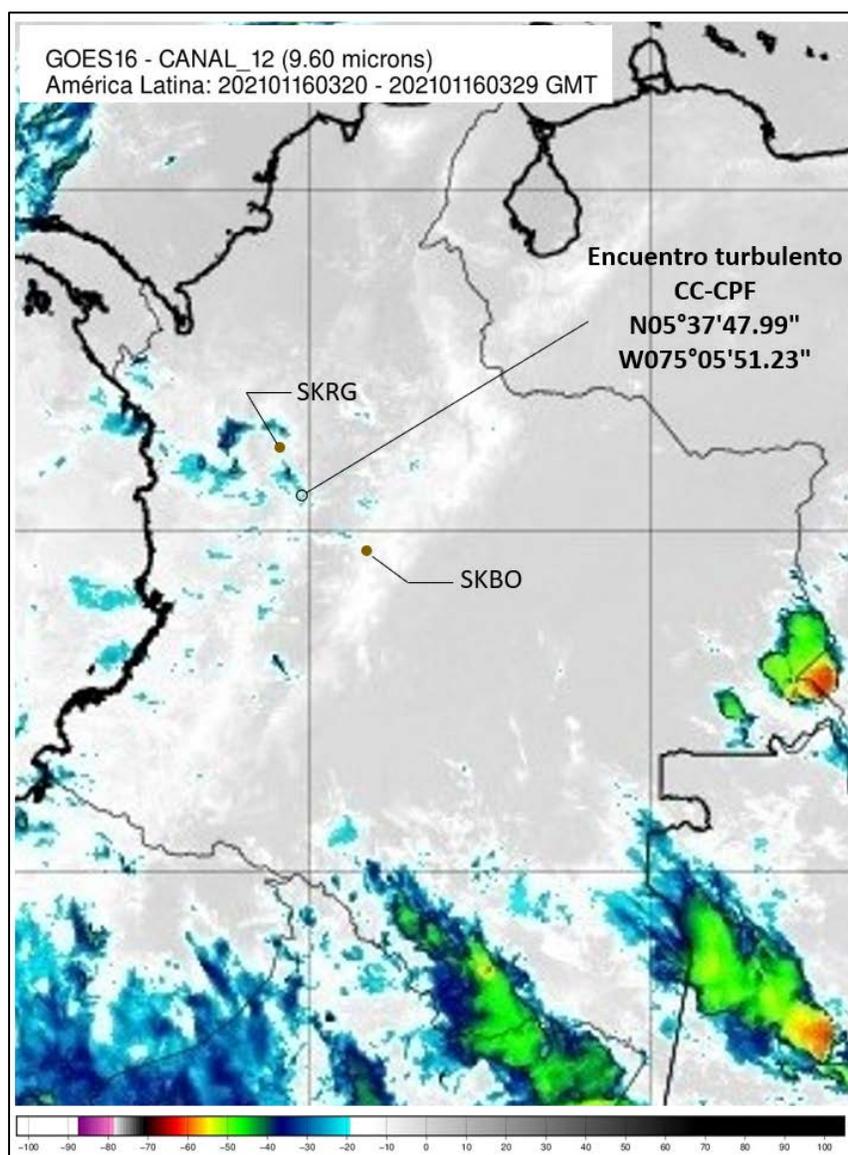
Gráfica No. 1: Condiciones meteorológicas – 16 enero de 2021 – 03:29 UTC

Para evidenciar las condiciones atmosféricas al momento del evento, se obtuvo la imagen satelital en canal infrarrojo (IR), en canal 12, aplicable para las 03:29 UTC del día 16 de enero de 2021.

En la zona de ocurrencia del evento, se evidenciaba apreciable humedad en niveles medios y bajos, principalmente en los departamentos de Antioquia y Chocó. Así mismo, con el paso del tiempo, se mostró el crecimiento gradual de nubosidad cumuliforme aislada.

En el punto en donde ocurrió el encuentro turbulento, se venían desarrollando focos de inestabilidad atmosférica a microescala.
