INFORME PRELIMINAR

INCIDENTE GRAVE

**Contacto anormal y excursión
de pista en aterrizaje**

Cessna 150

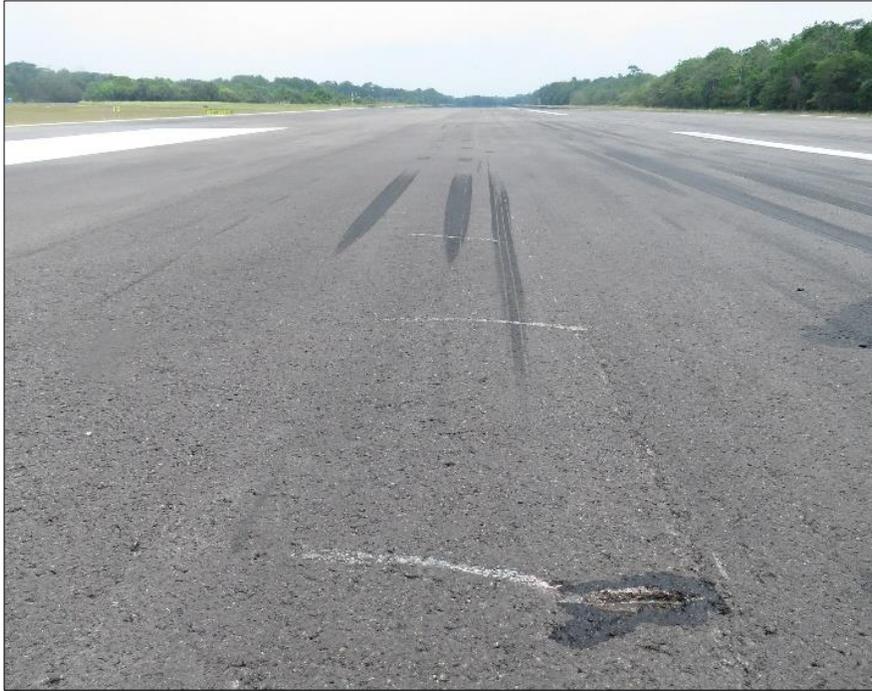
Fotografía No. 1: Marcas de impacto de hélice contra el pavimento HK1010G SKEJ

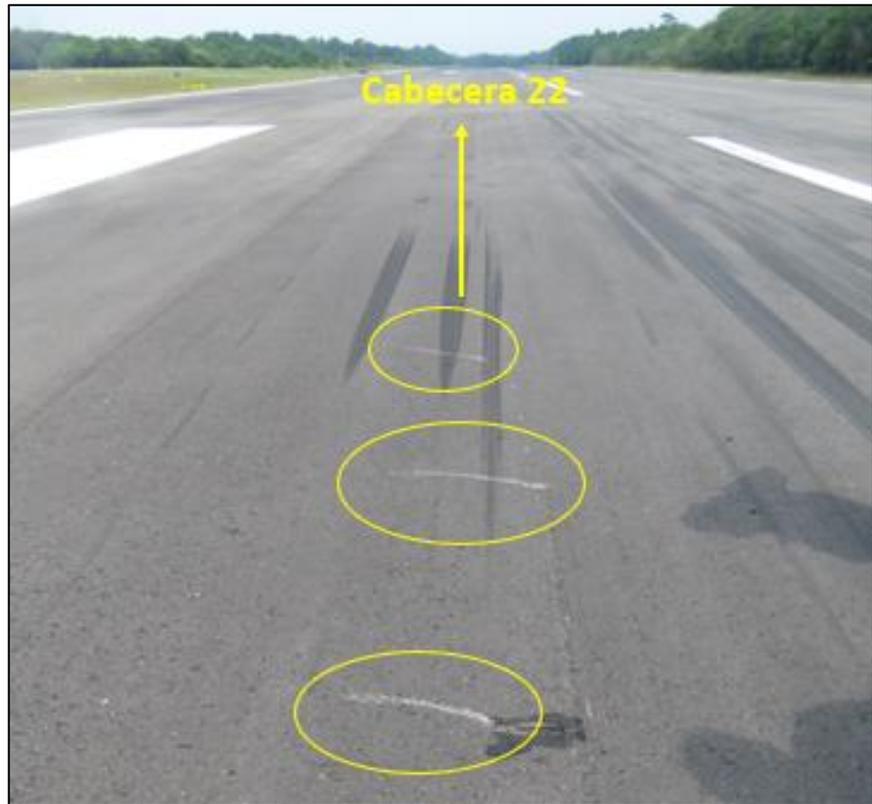
Fotografía No. 2: Marcas de impacto de hélice contra el pavimento HK1010G SKEJ

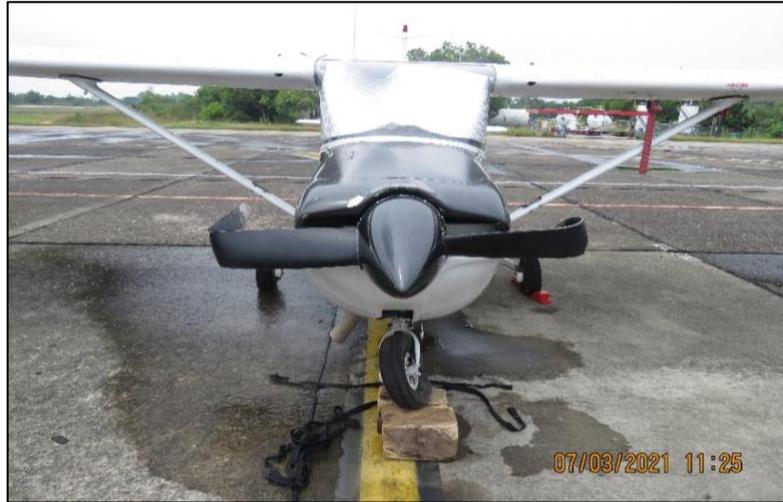
Fotografía No. 3: Estado final parte frontal aeronave HK1010G

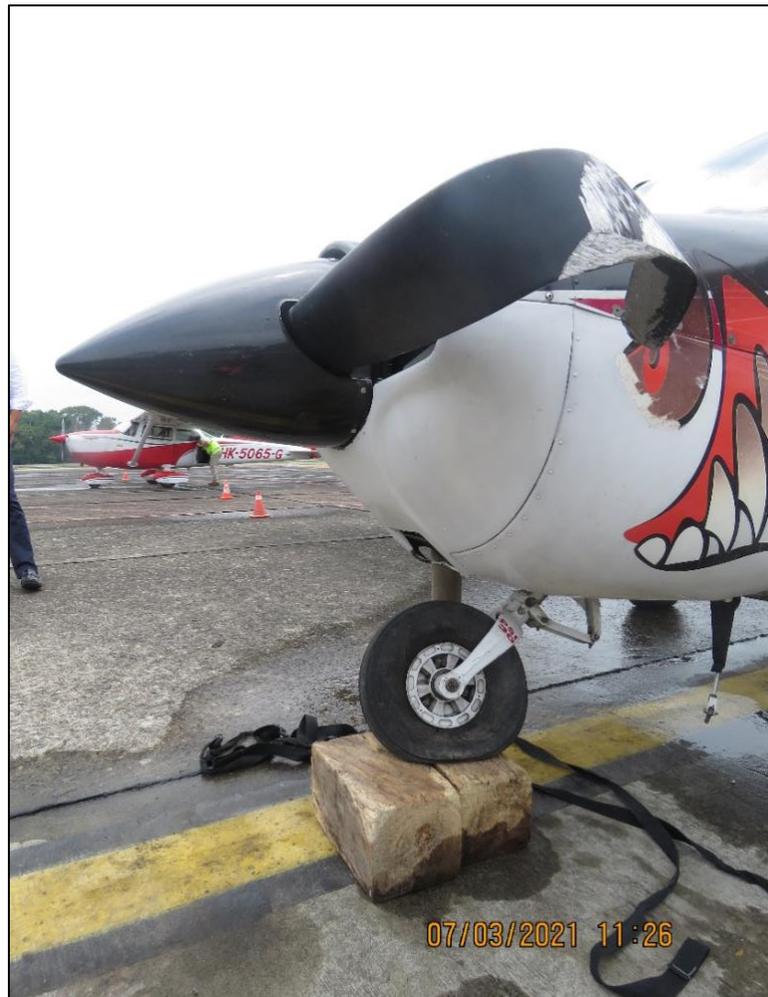
Fotografía No. 4: Estado final hélice y tren de aterrizaje de nariz aeronave HK1010G
